KARTA EWIDENCYJNA ZABYTKÓW
ARCHITEKTURY I BUDOWNICTWA

BUDYNEK SZPITALA BRACKIEGO I WILLA MIESZKALNA
obecnie plebania i budynek Miejskiego Ośrodka Pomocy Społecznej

około 1856 roku (szpital)
1902 rok (willa)

MYSŁOWICE

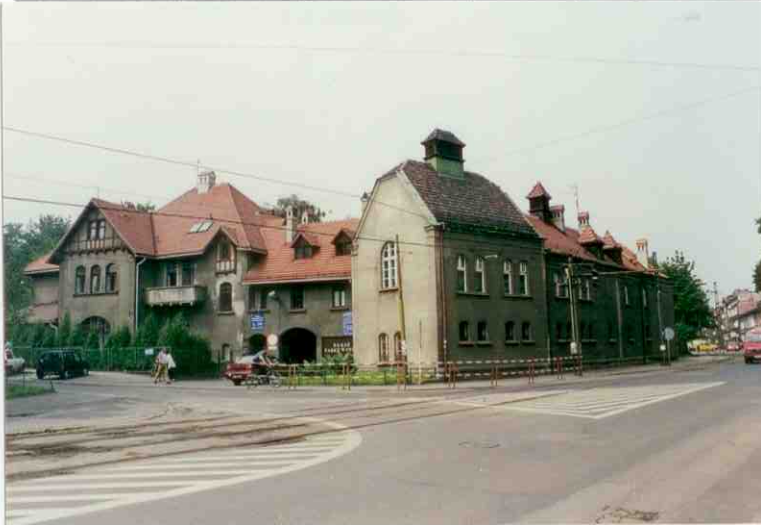
- 1 - FASADA
2 - SYTUACJA 1:10000
3 - ORIENTACJA 1:1000

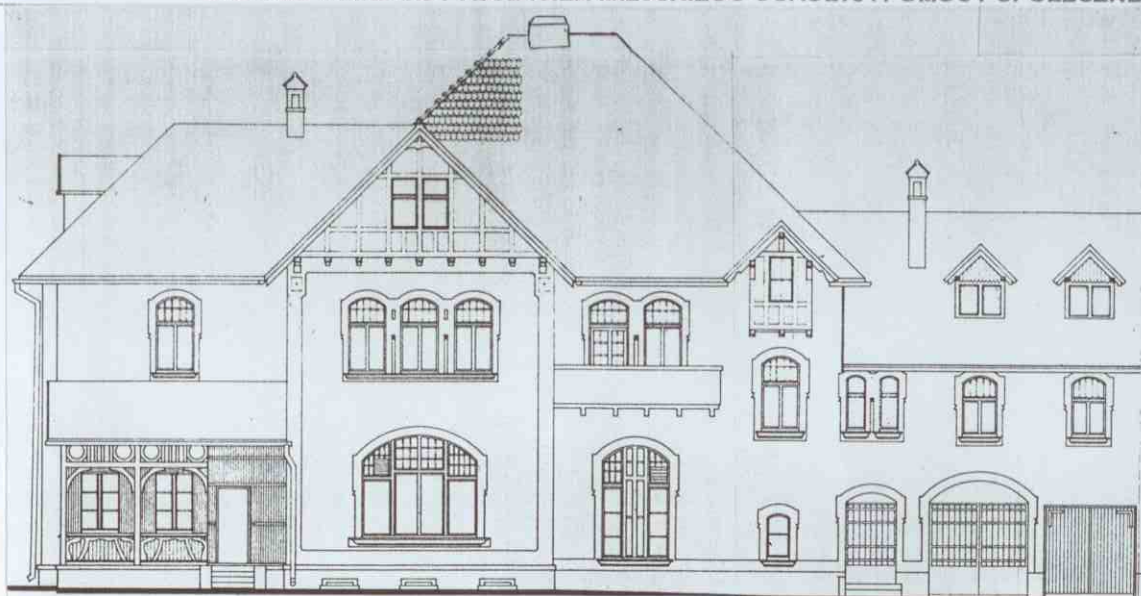
Elewacja południowo-wschodnia (fasada) budynku MOPS-u – otynkowana, ze szczytem ryzalitu i wykuszem o konstrukcji szachulcowej, o zróżnicowanych osiach i bryle, sześcioościowa, z mocno ryzalitowaną częścią środkową. W pierwszej kondygnacji pierwsze trzy osie tworzy drewniana weranda, obecnie wtórnie zabudowana dwoma oknami i drzwiami wejściowymi poprzedzonymi schodkami. W czwartej osi bardzo dużego okna w części ryzalitowej, w piątej osi duże okno, a w szóstej osi niewielki otwór okienny. Wszystkie okna zamknięte odcinkiem łuku. W drugiej kondygnacji

1 - FASADA (ELEWACJA POŁUDNIOWO-WSCHODNIA)

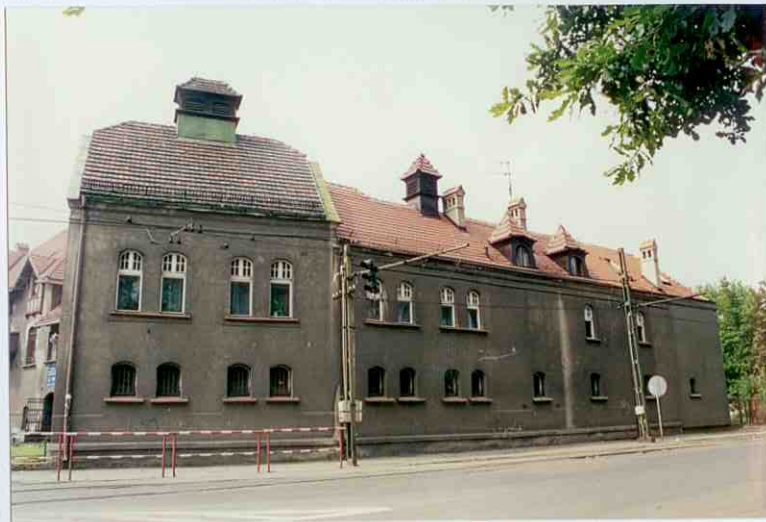
Elewacja wschodnia plebanii (fasada) – otynkowana, składająca się z dwóch członów – czteroosiowego budynku od południa i ośmioosiowego budynku od północy (oś piąta drugiej kondygnacji zamurowana, w osi ósmej drugiej kondygnacji brak okna). Okna w obu kondygnacjach zamknięte łukiem odcinkowym, w drugiej kondygnacji znacznie wydłużone. Okna pierwszej kondygnacji członu południowego okratowane – kraty ze wzorem neogotyckiego czworoliścia. Podziały poziome w formie niskiego cokołu i prostego gzymsu wieńczącego.

- 1 - FASADA PLEBANII (ELEWACJA WSCHONDIA)
- 2 - ELEWACJA TYLNA (ZACHODNIA) PLEBANII
- 3 - ELEWACJA BOCZNA (PÓLNOCNIA) PLEBANII
- 4 - OTWORY OKIENNE W FASADZIE PLEBANII

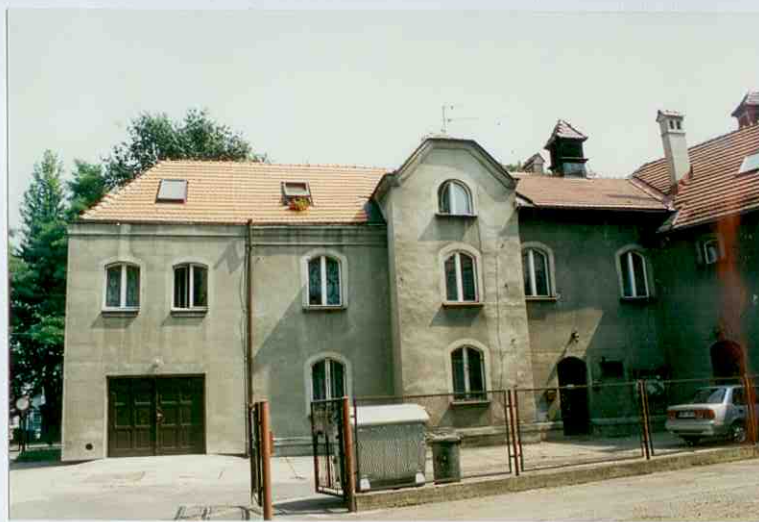
2

Elewacja zachodnia plebanii – otynkowana, sześcioościowa. W czwartej osi ryzalit trójkondygnacyjny. Okna (prócz dwóch okienek w ósmej osi pierwszej kondygnacji) zamknięte łukiem odcinkowym. W pierwszej i drugiej osi pierwszej kondygnacji drzwi garażowe, w piątej osi główne drzwi wejściowe do plebanii, w ósmej osi dwa niewielkie okienka w kształcie poziomego prostokąta. Wszystkie okna (oprócz dwóch okienek w ósmej osi) ujęte w proste opaski. Podziały poziome elewacji tworzą: niewysoki cokół oraz gzyms wieńczący, w części dobudowanej (osie pierwsza i druga) znacznie uproszczone.

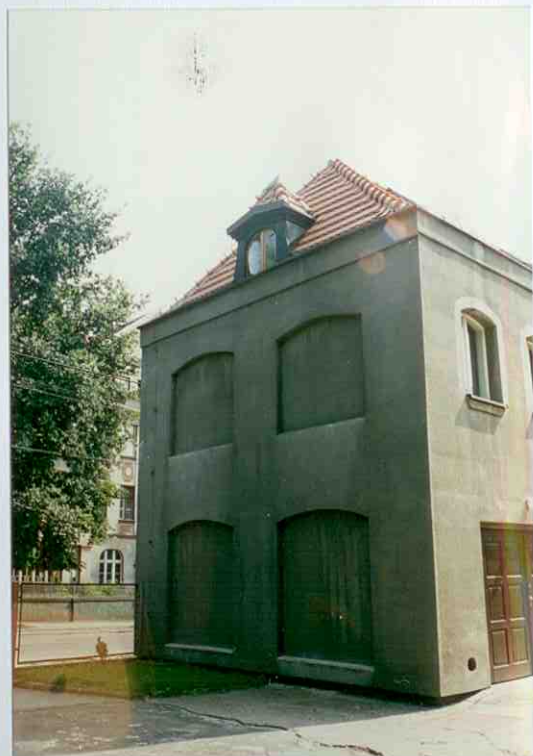
3

Elewacja północna plebanii – otynkowana, z czterema dużymi zablendowanymi oknami w kształcie prostokąta zamkniętego łukiem odcinkowym.

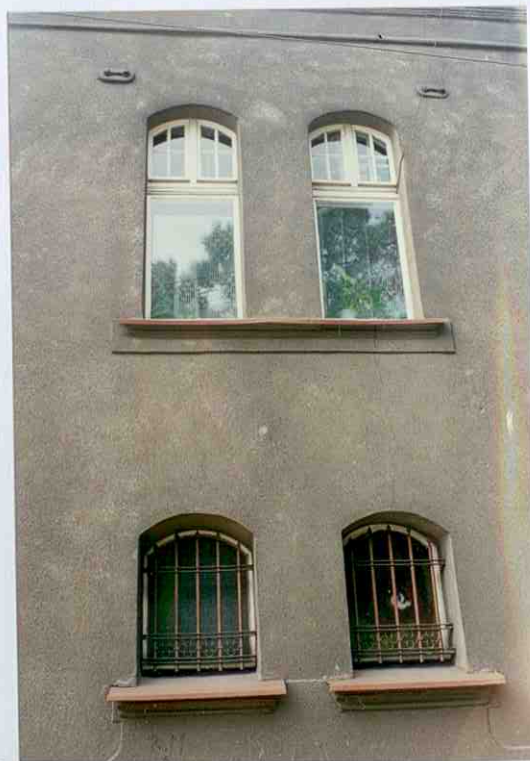
4

Okna – plebania i połowa budynku łącznikowego: od strony wschodniej na parterze oraz na parterze połowy budynku łącznikowego, w pierwszej osi na piętrze budynku łącznikowego – nieduże, drewniane, skrzynkowe, jednodelne, zamknięte lukiem odcinkowym, na parterze okna okratowane (krata neogotycka z dekoracją czworolistną); od strony wschodniej na piętrze oraz okno w drugiej osi piętra budynku łącznikowego – drewniane, skrzynkowe, złożone z dwóch nierównych kwater – trójpodziałowe z nadświetleniem, zamknięte lukiem odcinkowym, nadświetlenie z dodatkowym podziałem szprosowym; od południa na parterze – drewniane, zamknięte lukiem odcinkowym, skrzynkowe, sześciopodziałowe (dwudzielne, trójpoziomowe); od południa na piętrze – duże, drewniane, skrzynkowe, zamknięte lukiem pełnym, sześciopodziałowe (dwupoziomowe, trójdzielne), z dodatkowym podziałem szprosowym kwater; od zachodu na parterze i piętrze –

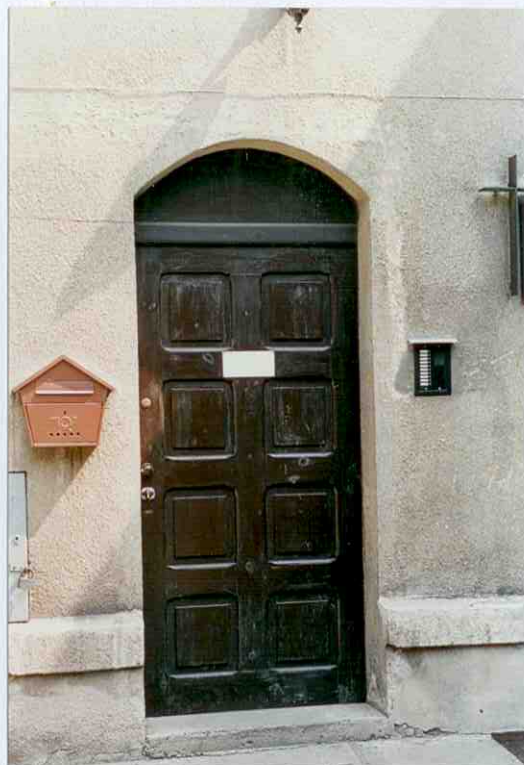
Drzwi zewnętrzne plebanii – główne w elewacji południowej i do salek katechetycznych w budynku łącznikowym – nowe, drewniane, jednoskrzydłowe, pełne, o konstrukcji ramowo-płycinowej (dekoracja sześciopłycinowa), na zawiasach czopowych, z nadświetlem zamkniętym łukiem odcinkowym (w wejściu głównym nadświetle zaślepienie; do salek katechetycznych nadświetle przeszklone, z podziałem szczeblinowym); **garażowe** – współczesne, drewniane, dwuskrzydłowe, pełne, zamknięte prostokątnie, o konstrukcji ramowo-płycinowej (dekoracja dwunastopłycinowa), na zawiasach czopowych.

5 - PLEBANIA
GŁÓWNE DRZWI ZEWNĘTRZNE W ELEWACJI TYLNEJ

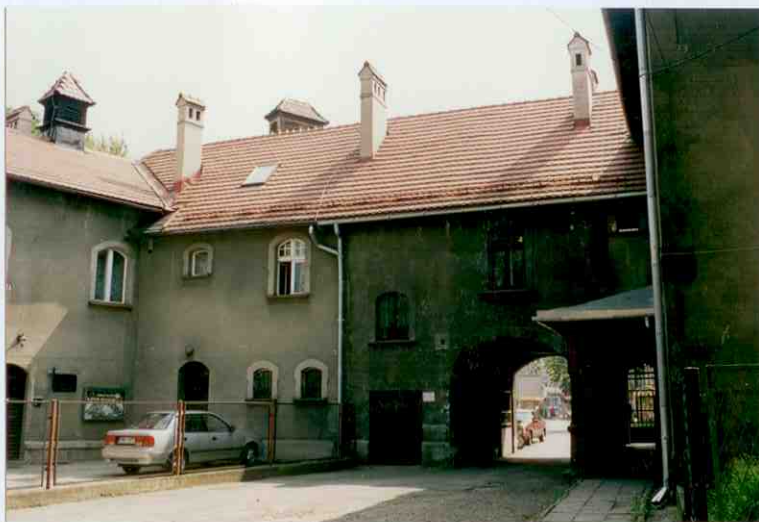
Elewacja północno-zachodnia (tylna) budynku łącznikowego – otynkowana, o nieregularnych ilości i wielkości otworów usytuowanych na różnej linii. W pierwszej kondygnacji sześć otworów (w pierwszej osi otwór wejściowy, w drugiej i trzeciej niewielkie okienka, w czwartej otwór wejściowy, w piątej i szóstej przelotowa brama i przejście). Otwory (oprócz czwartego zamkniętego prostokątnie) zamknięte odcinkiem łuku. Druga kondygnacja pięcioosiowa (w pierwszej osi niewielkie okienko, w drugiej i czwartej duże okna, w trzeciej i piątej średnie okna usytuowane poniżej i powyżej linii poprzednich okien). Otwory okienne i drzwiowe (prócz pierwszej i czwartej osi pierwszej kondygnacji) ujęte w proste opaski. U dołu niewysoki cokół.

11 - ELEWACJA TYLNA (PÓLNOCNO-ZACHODNIA) BUDYNKU ŁĄCZNIKOWEGO

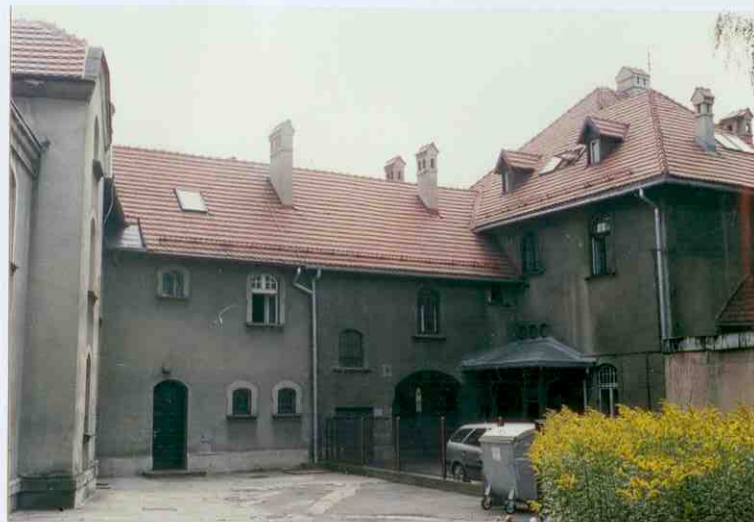
12 - ELEWACJA TYLNA (PÓLNOCNO-ZACHODNIA) BUDYNKU ŁĄCZNIKOWEGO

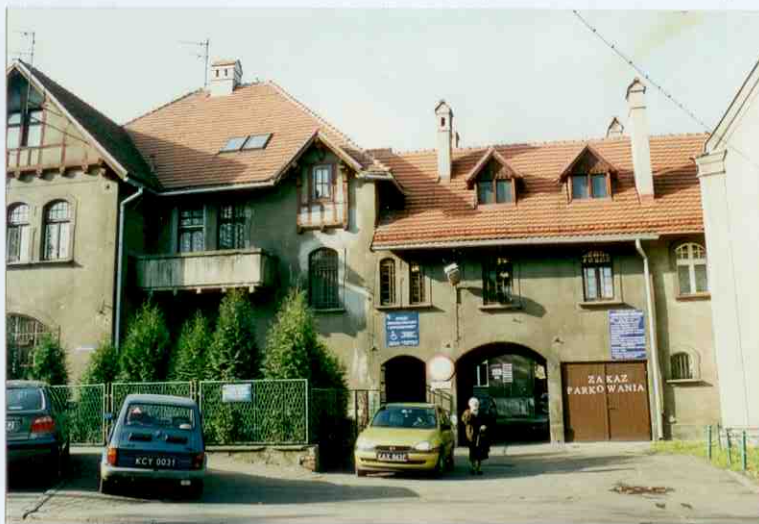
Elewacja południowo-wschodnia (fasada) budynku łącznikowego – otynkowana, pięcioosiowa w drugiej kondygnacji, w dolnej kondygnacji dwa otwory przelotowe – przejście i brama przejazdowa, zamknięte odcinkiem łuku. Okna różnej wielkości, zamknięte odcinkiem łuku, ujęte w uszate opaski. Podziały architektoniczne w formie niewysokiego cokołu.

13 - FASADA (ELEWACJA POŁUDNIOWOWO-WSCHODNIA) BUDYNKU ŁĄCZNIKOWEGO

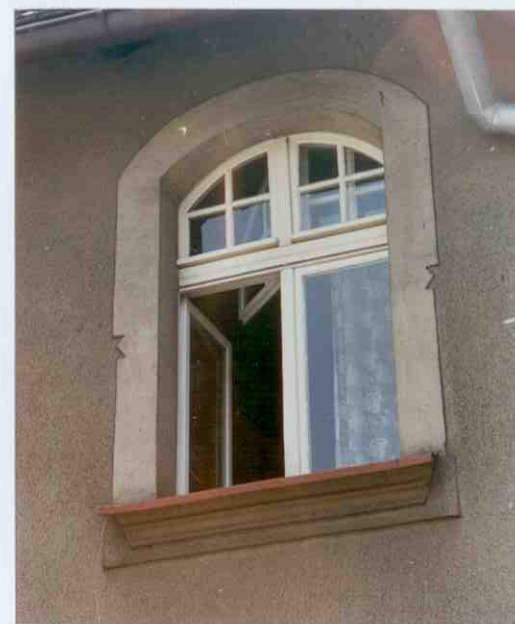
14 - ELEWACJA TYLNA BUDYNKU ŁĄCZNIKOWEGO - STOLARKA OKIENNA

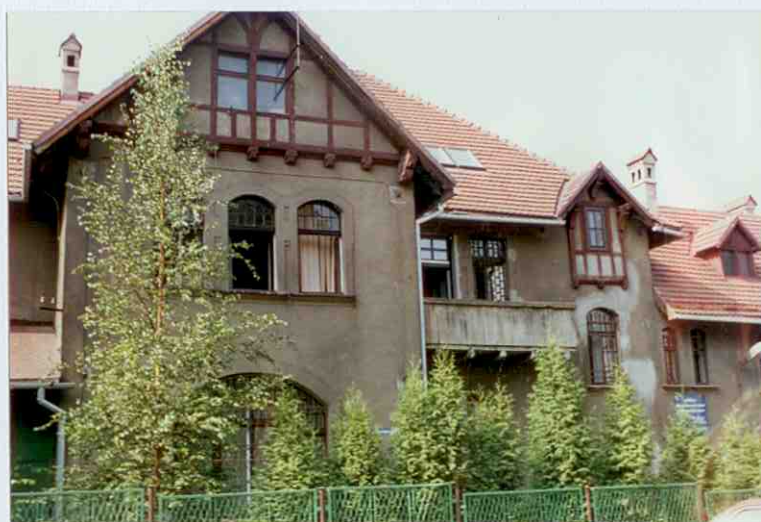
16 - ELEWACJA POŁUDNIOWO-WSCHODNIA MOPS-u (FASADA)
FRAGMENT

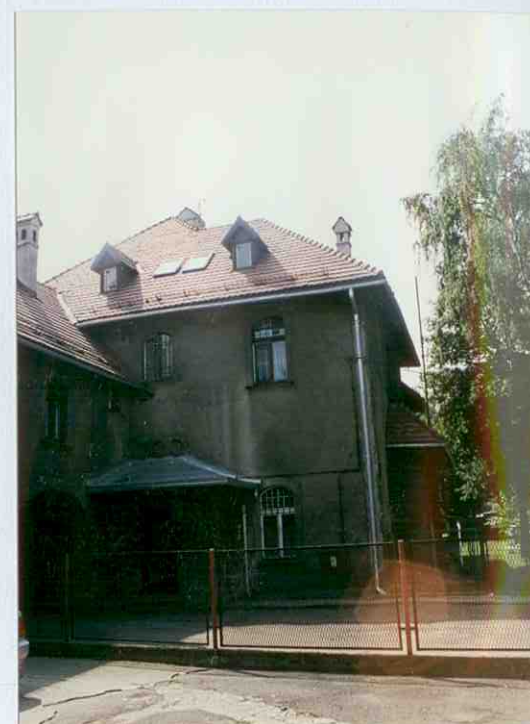
Elewacja południowo-zachodnia (boczna) budynku MOPS-u – otynkowana, zróżnicowana co do wysokości i linii usytuowania elewacji, składająca się z trzech członów: dwukondygnacyjnego, ryzalitowanego członu środkowego i dwóch członów bocznych, z których południowy tworzy drewnianą werandę. Człon północny dwuosiowy (okna zamknięte odcinkiem łuku), jednokondygnacyjny. Człon środkowy dwukondygnacyjny – w pierwszej kondygnacji duże okno, w drugiej kondygnacji dwa okna o wspólnym parapecie. Wszystkie okna członu zamknięte odcinkiem łuku. W członie werandy wtórnie wmontowana jedna oś okienna (okno zamknięte prostokątnie). Podziały architektoniczne w formie niewysokiego cokołu; okna ujęte (prócz werandowego) w proste i uszate opaski.

17 - ELEWACJA BOCZNA MOPS-u

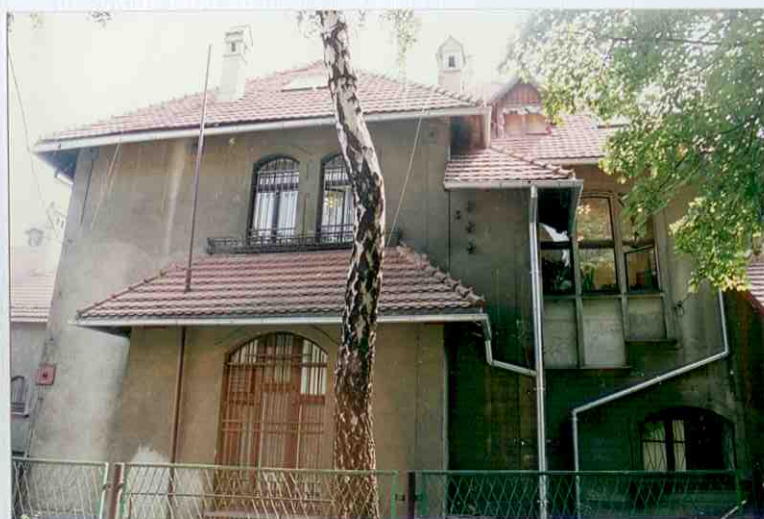
Elewacja północno-zachodnia (tylna) budynku MOPS-u – składająca się z przenikających się czterech brył – od wschodu dwukondygnacyjna bryła, w drugiej kondygnacji dwuosiowa; w pierwszej kondygnacji niewysoka, jednoosiowa przybudówka z dużym oknem. Trzecia bryła wycofana w stosunku do poprzednich, jednoosiowa, z dużym oknem, częściowo wtórnie zamurowanym, poniżej którego niewielkie okno w kształcie poziomego prostokąta, lekko przesunięte w stosunku do osi drugiego okna. Czwarta bryła jednokondygnacyjna, ślepa. Wszystkie okna elewacji zamknięte odcinkiem łuku oraz ujęte w uszate opaski. Podziały poziome w formie niewielkiego cokołu. Na elewacjach fragmentarycznie podziały ramowe.

18 - ELEWACJA TYLNA PÓŁNOCNO-ZACHODNIA MOPS-u

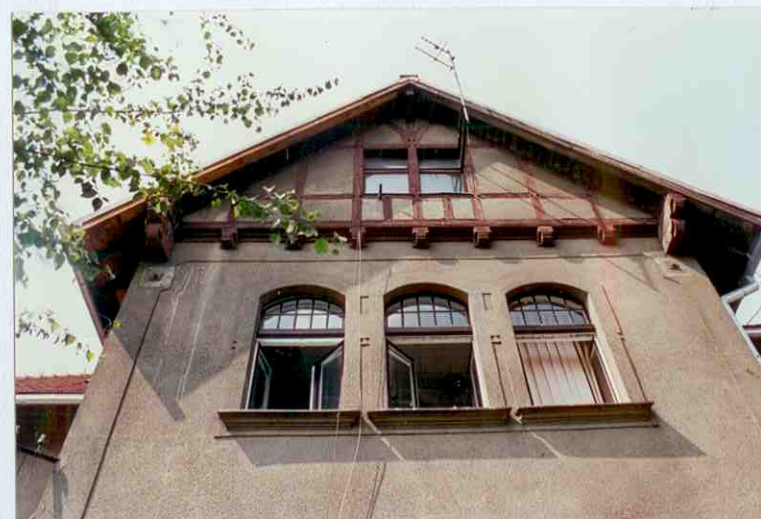
okna w odmiennym usytuowaniu, średniej wielkości: ponad werandą jedna oś, w części ryzalitowanej trzy okna, poniżej okien piątej i szóstej osi balkon, a w osi szóstej okno umieszczone poniżej linii poprzednich otworów okiennych. Powyżej osi drugiej-czwartej (ryzalit) oraz szóstej dodatkowe pojedyncze otwory okienne w partii poddasza, w kształcie pionowego prostokąta, w osi szóstej okno wykusza. Ryzalit zamknięty trójkątnym szczytem, powyżej wykusza również trójkątny szczyt, wchodzący w partię dachu. Okna (prócz okien w szczytcie i wykuszu) ujęte w uszate opaski.

19 - RYZALIT ZE SZCZYTEM FASADY BUDYNKU MOPS-u

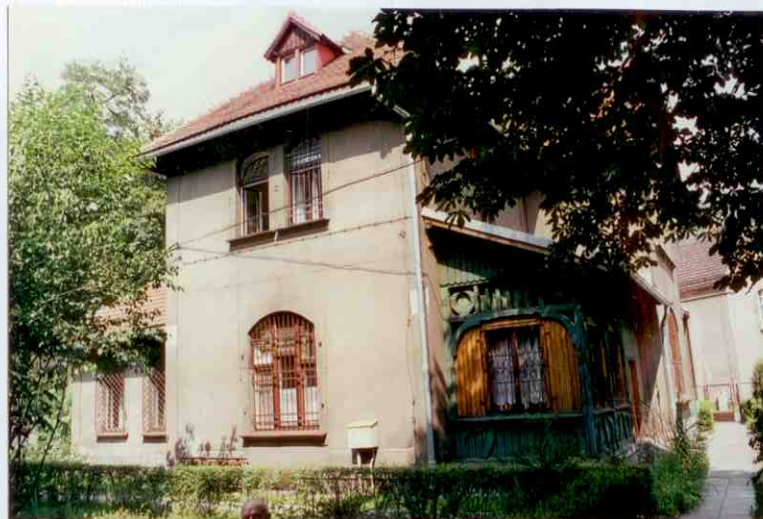
20 - ELEWACJA BOCZNA POŁUDNIOWO-ZACHODNIA MOPS-u

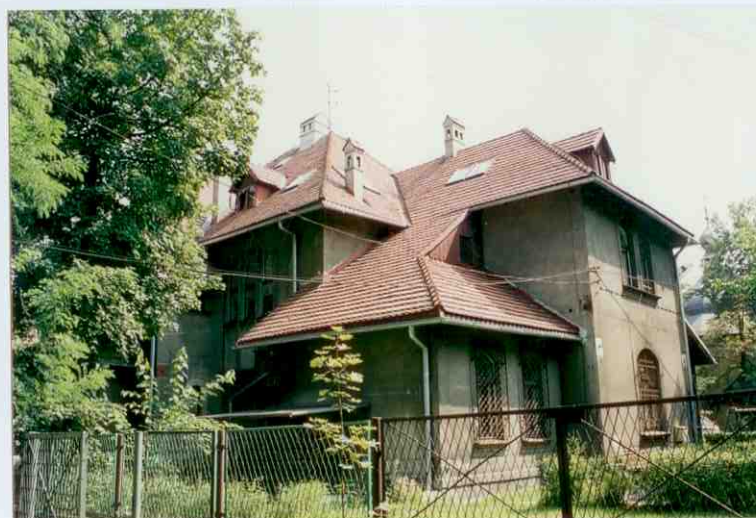
21 - ELEWACJA POŁUDNIOWO-ZACHODNIA I PÓŁNOCNO-ZACHODNIA MOPS-u

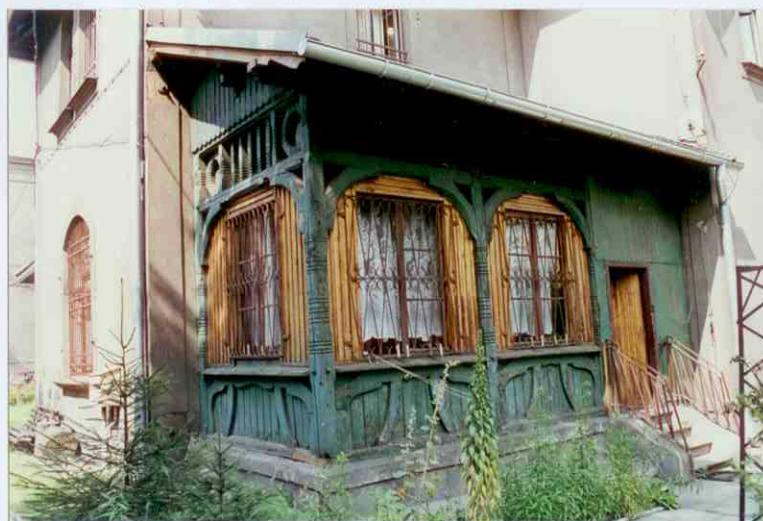
22 - WERANDA W FASADZIE BUDYNKU MOPS-u

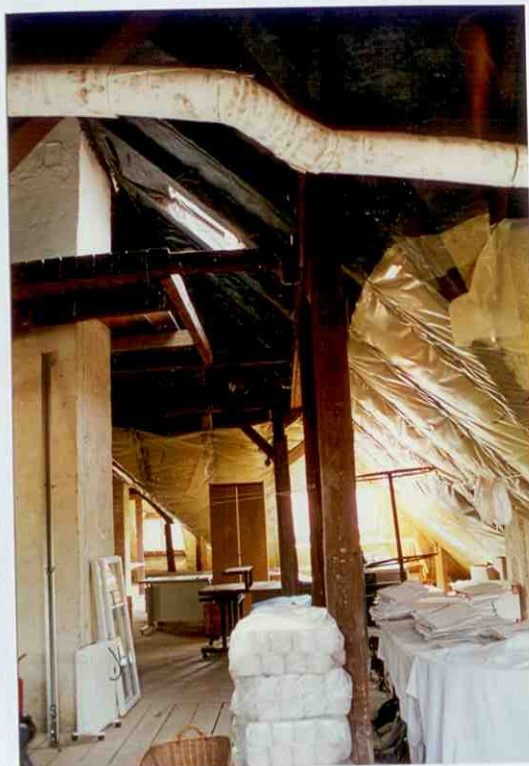
Więźba dachowa – MOPS – drewniana, o mieszanej konstrukcji krokwiowej i stłocowej; plebania – drewniana o konstrukcji płatiwo-kleszczowej, jednosłupowej.

24 - BUDYNEK MOPS-u - WIĘŻBA DACHOWA

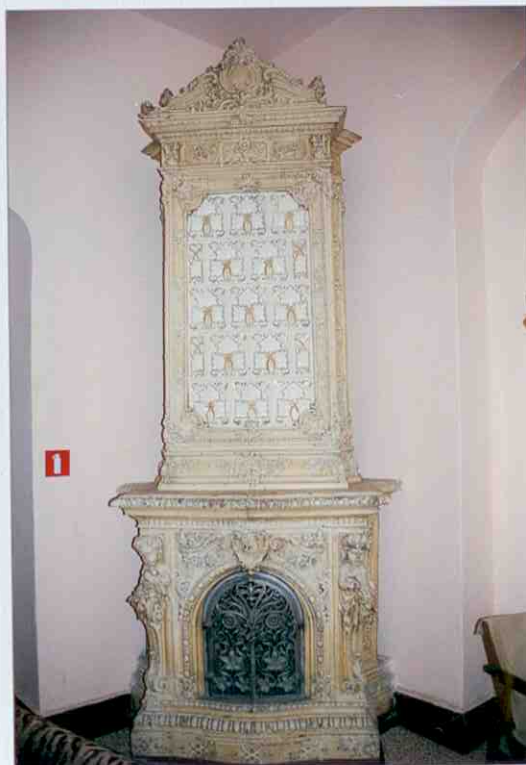
Wyposażenie – w budynku dawnej willi – w holu i w dużym dawnym pokoju parteru (od południa) dwa piece ceramiczne, na piętrze trzeci piec o znacznie prostszych formach, w holu parteru metalowa osłona wywietrznika w formie *śloneczka* oraz fragment ozdobnego przeszklenia witrażowego w formie opaski w jednej z kwater okna, mozaika z datą 1902 w posadzce werandy, ozdobne przeszklenie w jednych z drzwi piętra, sztukaterie w formie krzewu różanego w korytarzu parteru. W dawnym budynku szpitalnym brak zabytkowego wyposażenia.

29 - BUDYNEK MOPS-u
PIEC KAFLOWY W HOLU PIĘTRA

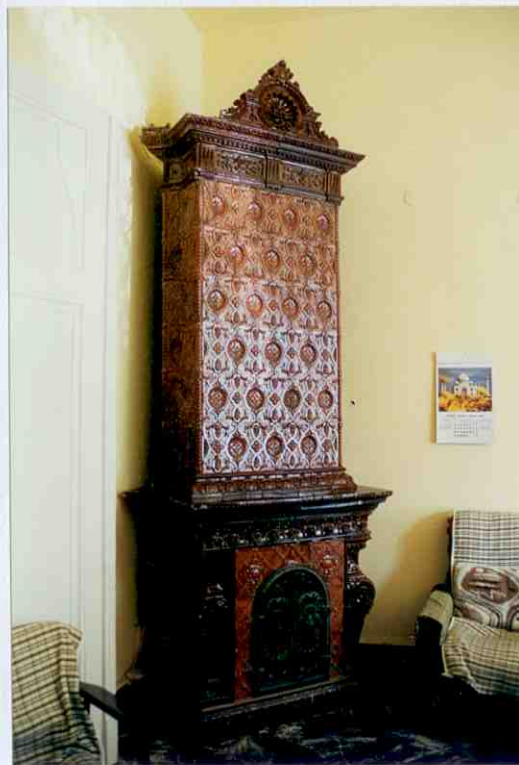
30 - BUDYNEK MOPS-u
PIEC KAFLOWY W SALONIE NA PARTERZE

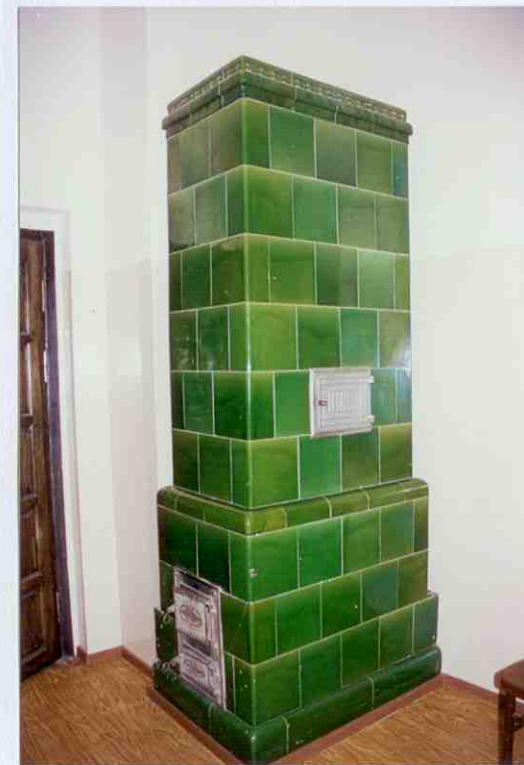
31 - BUDYNEK MOPS-u
PIEC KAFLOWY NA PIĘTRZE

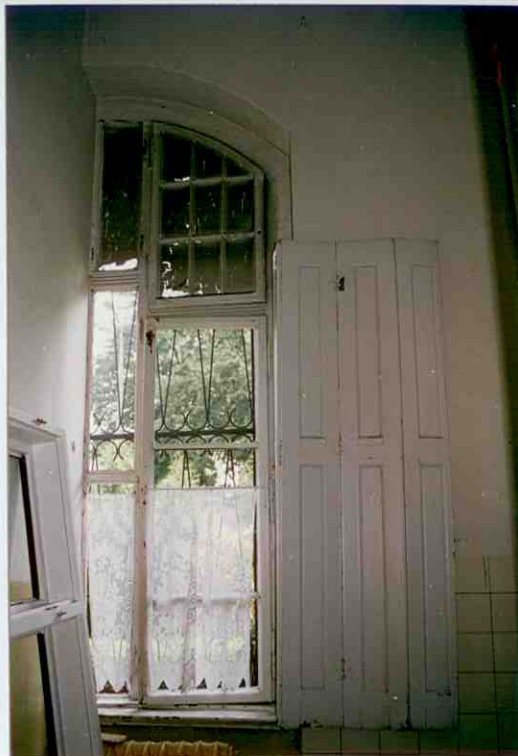
Okna – MOPS i połowa budynku łącznikowego – wszystkie okna drewniane, większość w kształcie pionowego prostokąta – fasada (elewacja południowo-wschodnia dawnej willi) w osiach od pierwszej do siódmej drugiej kondygnacji, w elewacji bocznej południowo-zachodniej w osiach pierwszej i drugiej kondygnacji, w elewacji bocznej północno-wschodniej i tylnej północno-zachodniej w osiach pierwszej i drugiej kondygnacji oraz oś okienna pierwszej kondygnacji, w budynku łącznikowym – w fasadzie (elewacja południowo-wschodnia) w osiach trzeciej i czwartej drugiej kondygnacji – okna o konstrukcji skrzynkowej, z wyjątkiem klatki schodowej, gdzie krosnowe, okna złożone o zróżnicowanych nadświetleniach, trójpodziałowe, zamknięte odcinkiem łuku, nadświetlone z podziałem szczeblinowym (najczęściej występujące typy okien); w werandzie fasady – okna wtórne, zamknięte prostokątnie, dwupodziałowe (dwudzielne, jednopoziomowe), z dodatkowym podziałem szczeblinowym, o konstrukcji keosnowej; w czwartej osi fasady pierwszej kondygnacji (wykusza) – duże okno wielopodziałowe, w kształcie poziomego prostokąta, zamknięte łukiem odcinkowym, ośmiopodziałowe (trójdzielne, dwupoziomowe), o nierównych poziomach, w górnych poziomach dodatkowy drobny podział szprosowy, o konstrukcji skrzynkowej; w piątej osi fasady pierwszej kondygnacji – okno analogiczne jak wyżej, tylko w kształcie pionowego prostokąta, obecnie wtórnie przedzielone ścianką działową od wewnątrz, o konstrukcji krosnowej; okno w szóstej osi fasady oraz w pierwszej i drugiej osi drugiej kondygnacji budynku łącznikowego – niewielkie, zamknięte odcinkiem łuku, jednopodziałowe, z dodatkowym podziałem szczeblinowym poziomym, o konstrukcji krosnowej; okna w szczycie ryzalitu fasady – zamknięte prostokątnie, czteropodziałowe (dwudzielne, dwupoziomowe), o konstrukcji krosnowej; okno w wykuszu fasady – zamknięte prostokątnie, jednodzielne (z dodatkowym podziałem szczeblinowym, krzyżowym), o konstrukcji krosnowej; okno pierwszej osi pierwszej kondygnacji elewacji tylnej północno-zachodniej oraz okno trzeciej osi pierwszej kondygnacji elewacji bocznej południowo-zachodniej – zamknięte odcinkiem łuku, sześciopodziałowe (trójdzielne, dwupoziomowe – o nierównych poziomach), o konstrukcji skrzynkowej; okno trzeciej osi drugiej kondygnacji elewacji tylnej północno-zachodniej – duże, zamknięte odcinkiem łuku, o nieregularnym kształcie, dziewięćpodziałowe (trójpoziomowe, trójdzielne), okno w trzech dolnych skrzydłach zamurowane; wszystkie okna w lukarnach budynku łącznikowego oraz budynku dawnej willi – w kształcie poziomego prostokąta, dwupodziałowe (dwudzielne, jednopoziomowe); okno drugiej osi pierwszej kondygnacji elewacji tylnej północno-zachodniej – w kształcie poziomego prostokąta zamkniętego odcinkiem łuku, sześciopodziałowe (dwupoziomowe, trójdzielne), w oknie fragmenty pierwotnego przeszklenia witrażowego (jedna kwatera), o konstrukcji krosnowej.

33 - BUDYNEK MOPS-u
OKNO W PIĄTEJ OŚI FASADY PIERWSZEJ KONDYGNACJI
(WTÓRNICIE PRZEDZIELONE)

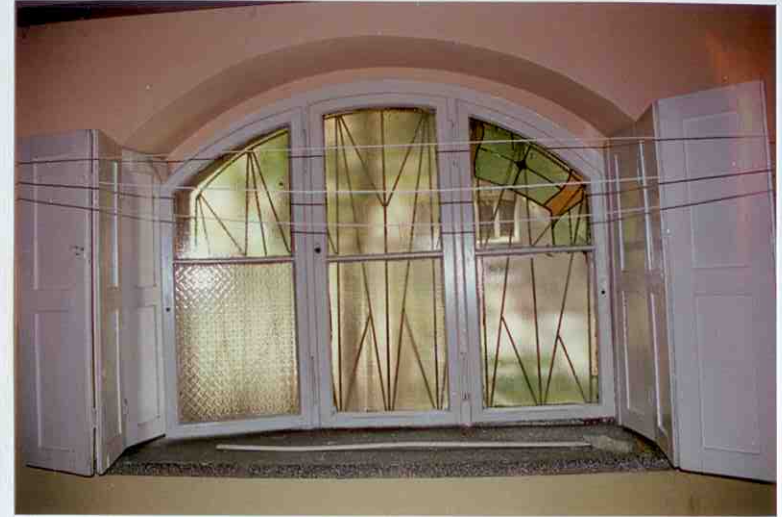
34 - BUDYNEK MOPS-u
OKNO DAWNEGO HOLU Z ZACHOWANYM
FRAGMENTEM OSZKLENIA WITRAŻOWEGO
(DRUGA OŚ PIERWSZEJ KONDYGNACJI
ELEWACJI TYLNEJ)

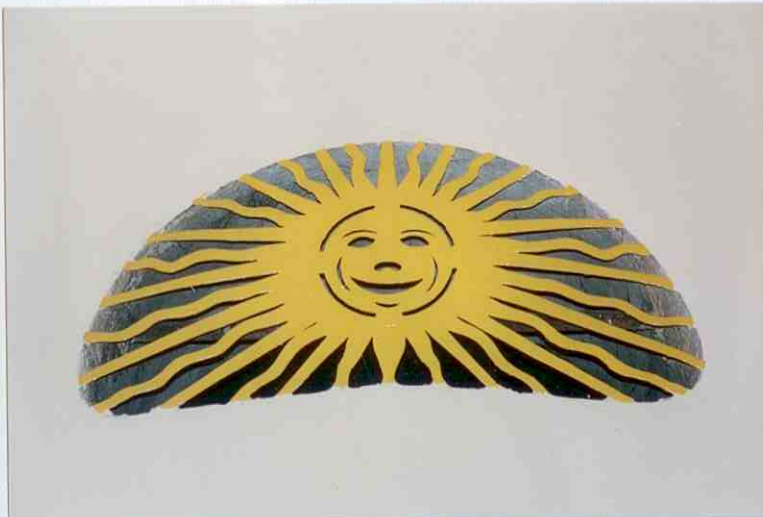
35 - BUDYNEK MOPS-u
WYWIETRZNIK HOLU

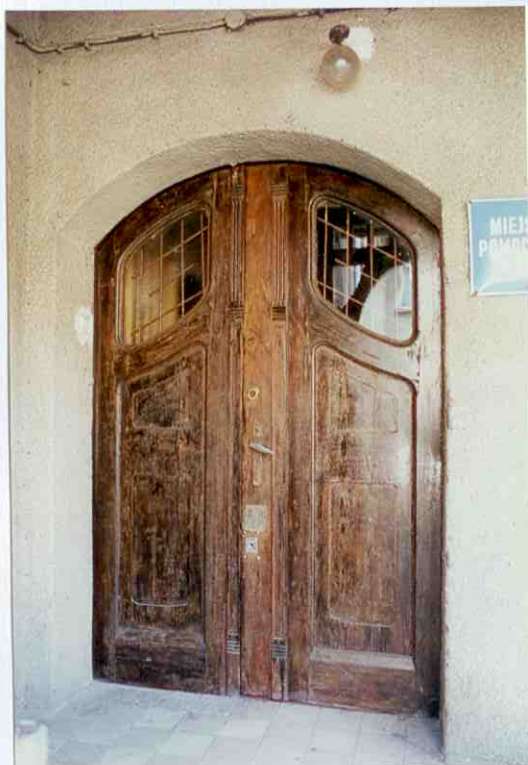
Drzwi zewnętrzne MOPS-u – główne – pierwotne, drewniane, dwuskrzydłowe, szklone, zamknięte odcinkiem łuku, o konstrukcji ramowo-płycinowej (dekoracja czteropłycinowa – dwie górne płyciny przeszklone, o nieregularnym wykroju), z pierwotnym szyldzikiem, na zawiasach czopowych; **do altany** – drewniane, pełne, zamknięte prostokątnie, wtórnie obite dwustronnie klepkami, na zawiasach czopowych; **do garażu** – współczesne, drewniane, dwuskrzydłowe, pełne, o konstrukcji ramowo-płycinowej (skrzydła jednopłycinowe, pierwsze klepkami w romb), na zawiasach kątowych.

37 - BUDYNEK MOPS-u
GŁÓWNE DRZWI ZEWNĘTRZNE

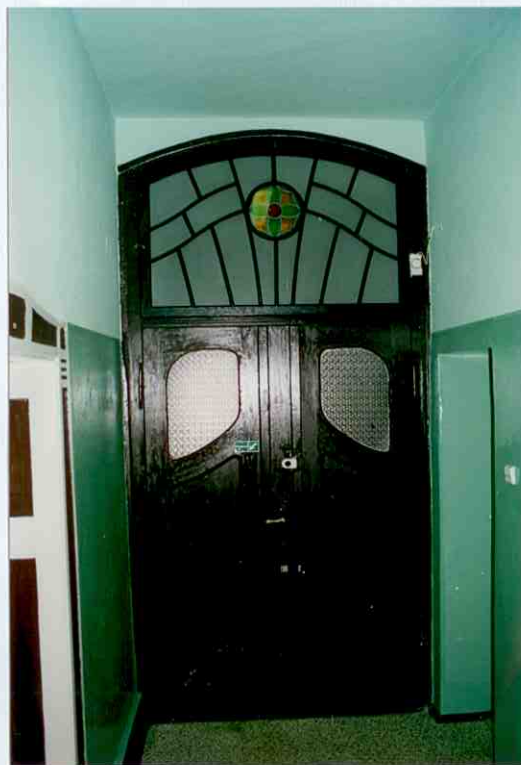
Drzwi wewnętrzne MOPS-u – z przedsionka do sieni na parterze – pierwotne, drewniane, szklone, dwuskrzydłowe, z przeszklonym nadświetlem zamkniętym odcinkiem łuku (nadświetle o zróżnicowanym podziale szczeblinowym), drzwi o konstrukcji ramowo-płycinowej (dekoracja czteropłycinowa – płyciny o nieregularnym wykroju, dwie górne przeszklone), na zawiasach czopowych, z pierwotnym szyldzikiem i kławką; **drzwi z sieni do holu na parterze** – pierwotne, drewniane, dwuskrzydłowe, zamknięte prostoką-

38 - BUDYNEK MOPS-u
DRZWI Z PRZEDSIONKA GŁÓWNEGO
NA KORYTARZ NA PARTERZE

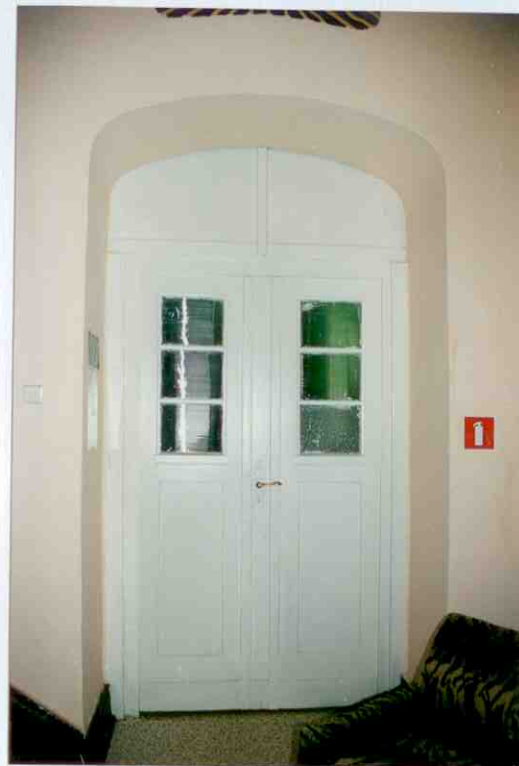
nie, o konstrukcji ramowo-płycinowej (dekoracja czteropłycinowa – górne płyciny przeszklone szkłem ornamentowym), z zachowanym szyldzikiem i kławką, na zawiasach czopowych; **z holu do toalet (parter)** i część stolarki drzwiowej pierwszego piętra – pierwotne, drewniane, zamknięte prostokątnie, jednoskrzydłowe, o konstrukcji ramowo-płycinowej (dekoracja czteropłycinowa), z zachowanymi szyldzikami i kławkami (większość), z dekoracyjnymi odzwiami, na zawiasach czopowych; **drzwi z holu do salonu na parterze i piętrze** – jak wyżej, tylko dwuskrzydłowe; **część stolarki drzwiowej piętra MOPS-u i budynku łącznikowego** – pierwotne, drewniane, zamknięte prostokątnie, pełne, o konstrukcji ramowo-płycinowej (dekoracja piętnastopłycinowa), na zawiasach czopowych, w jednych z drzwi zachowana pierwotne kławką; **w części pomieszczeń wtórnie przedzielonych (do łazienki, kuchni i stołówki na parterze, na piętrze główne pomieszczenia łącznika)** – współczesne drzwi płytowe z materiałów drewnopochodnych, prostokątne, na zawiasach czopowych; **drzwi do łazienki parteru** – drewniane, zamknięte prostokątnie, pełne, o konstrukcji ramowo-płycinowej (dekoracja trójpłycinowa), na zawiasach czopowych; **drzwi do piwnicy** – współczesne, metalowe, zamknięte prostokątnie.

42 - BUDYNEK MOPS-u
DRZWI Z KORYTARZA DO HOLU NA PARTERZE

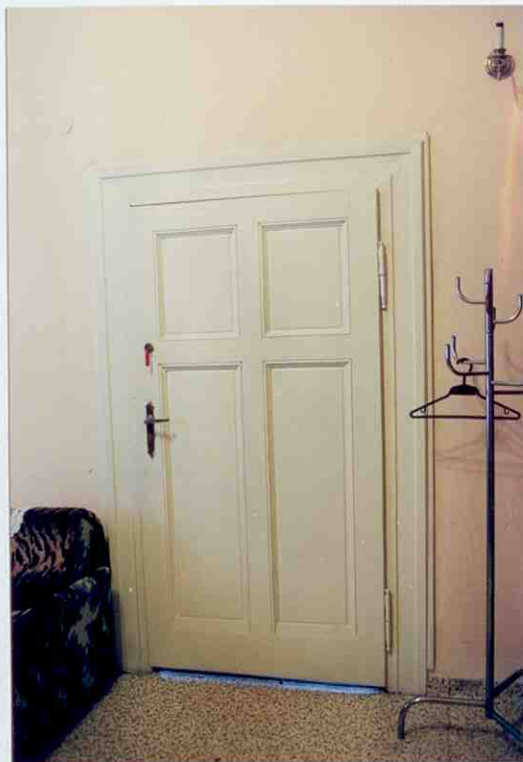
Schody wewnętrzne – MOPS - główne – jednobiegowe, proste, betonowe, z metalową kutą balustradą i drewnianą poręczą; do piwnicy – jednobiegowe, proste, z górnym zakrętem, betonowe, z metalową poręczą; w hoku do toalet (na parterze) – jednobiegowe, proste, drewniane, z metalową balustradą; z sieni do hoku – jednobiegowe, proste, betonowe (trójstopniowe). Plebania – dwubiegowe, powrotne, ze środkowym podestem, o konstrukcji żelbetowej (biegi schodów z wylewką lastrikową, podest środkowy z tzw. złomem marmurowym)

- 45 - BUDYNEK MOPS-u - NIETYPOWA STOLARKA DRZWIOWA NA PARTERZE
- 46 - BUDYNEK MOPS-u - NIETYPOWA STOLARKA DRZWIOWA NA PARTERZE
- 47 - BUDYNEK MOPS-u - BALUSTRADA SCHODÓW
- 48 - BUDYNEK MOPS-u - KLATKA SCHODOWA
