KARTA EWIDENCYJNA ZABYTKÓW
ARCHITEKTURY I BUDOWNICTWA

ZESPÓŁ ZAMKOWY

1780-1806 rok

MYSŁOWICE

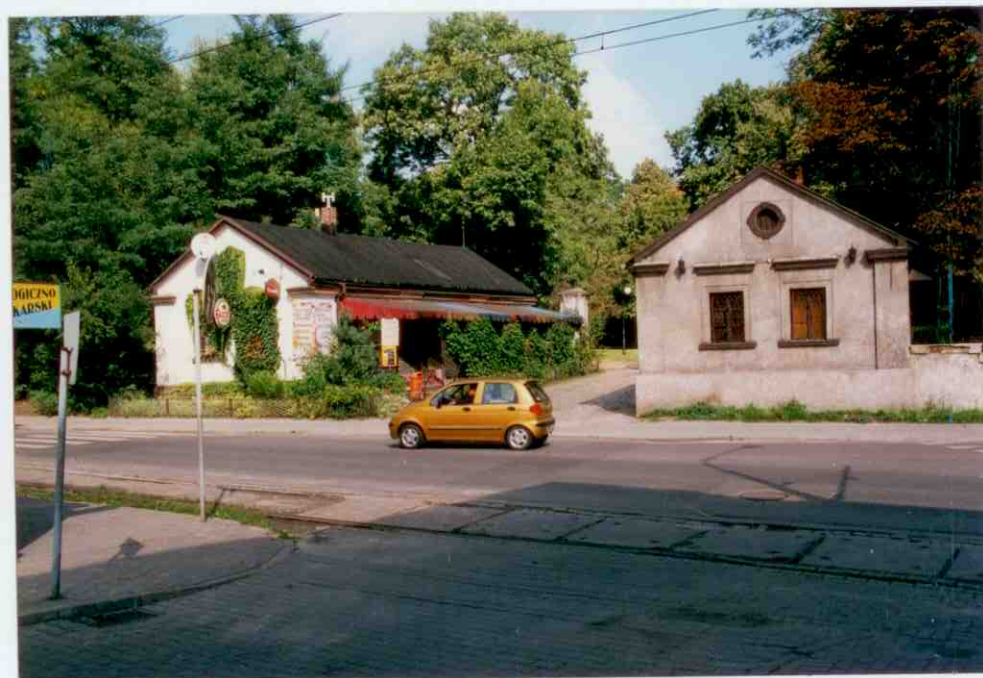
BUDYNKI BRAMNE, WIDOK OD UL. BYTOMSKIEJ

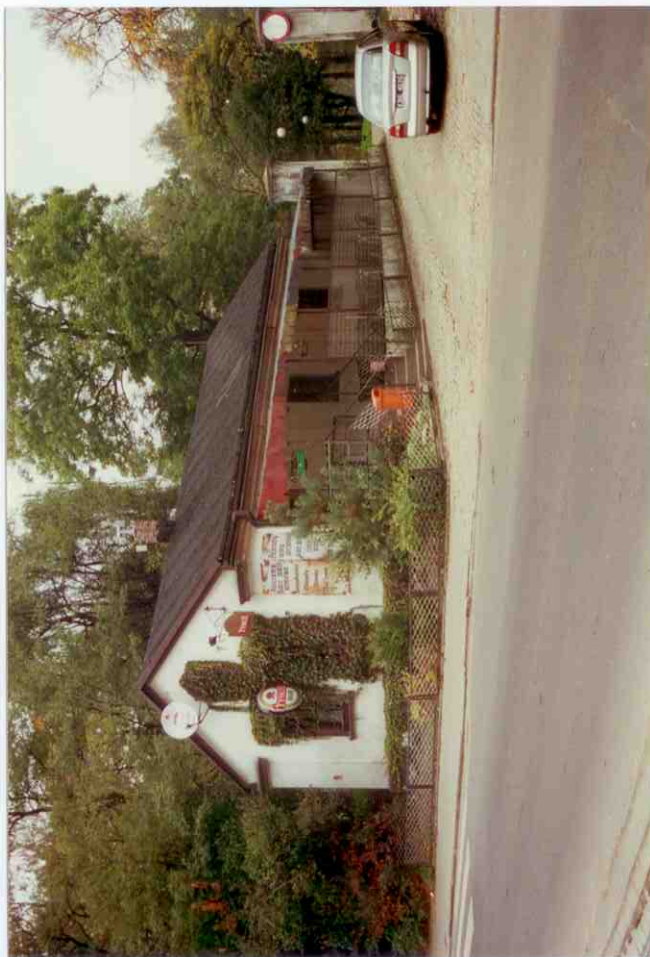
Stan zachowania: stan techniczny budynków ocenia się jako dostateczny. Widoczne miejscowe zawilgocenia przyziemia, zwłaszcza w budynku nr 18b, zabrudzenia elewacji, miejscowe ubytki tynku oraz uszkodzenia detalu.

BUDYNEK BRAMNY NR 18B

- docelowa likwidacja stalowego zadaszenia nad tarasem oraz ogrodzenia tarasu w budynku 18b z ewentualnym zastąpieniem tych elementów innymi, harmonizującymi z elewacjami obiektu;
- wymagany remont elewacji z osuszeniem partii przyziemia (zwłaszcza budynku 18b), naprawą tynku i elementów detalu oraz malowaniem wg zatwierdzonego projektu kolorystyki.
- wymagany remont elementów dawnej bramy.
- zalecane przywrócenie nawierzchni z kostki brukowej na wewnętrznym dziedzińcu.
- zalecana docelowa wymiana skrzynek przyłączy na elewacjach od strony parku na mniejsze, wykonane z estetycznych materiałów.

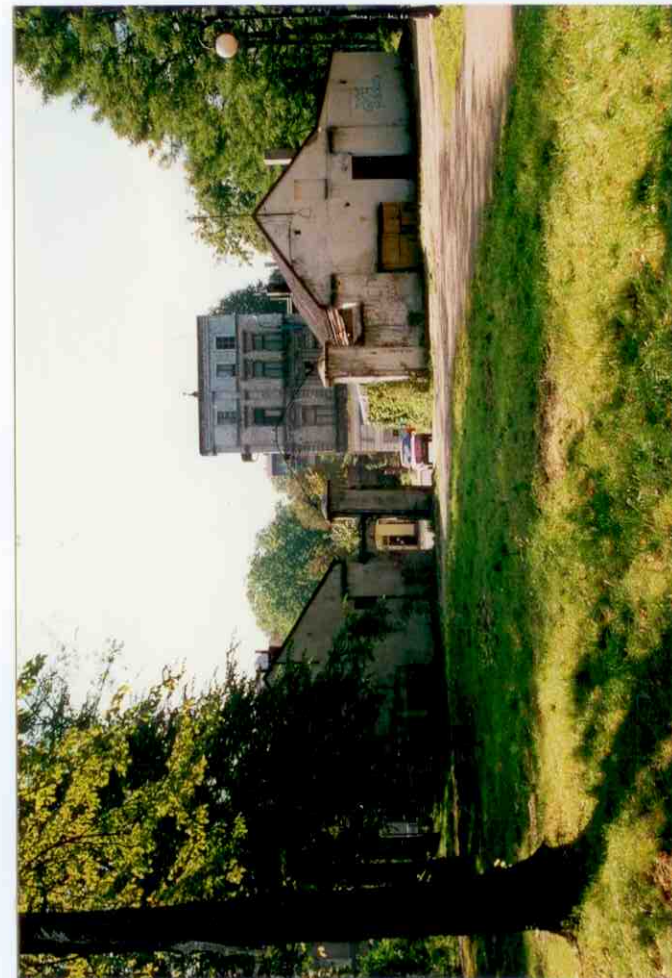
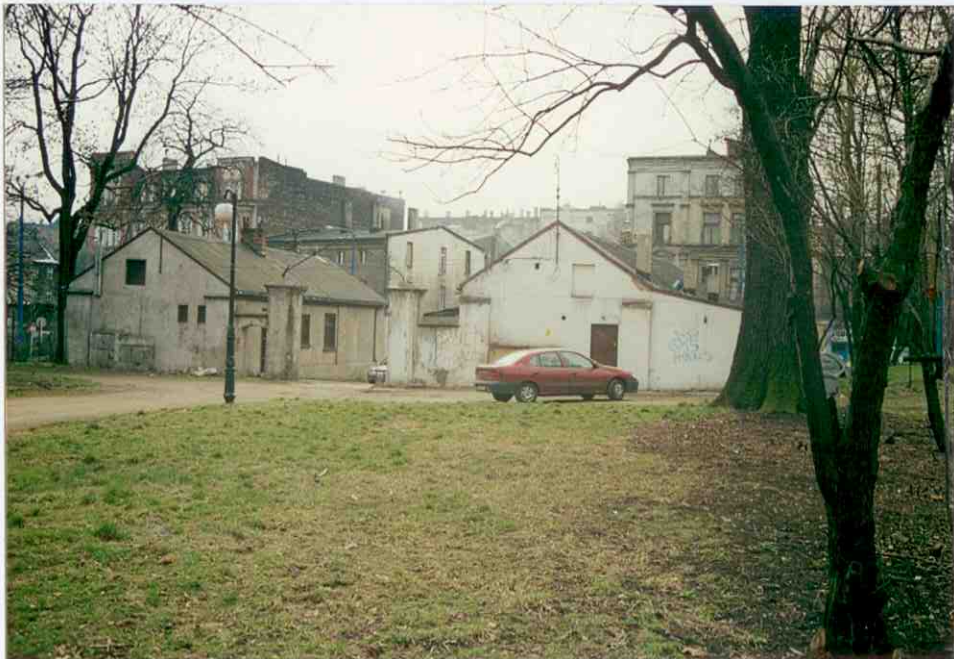
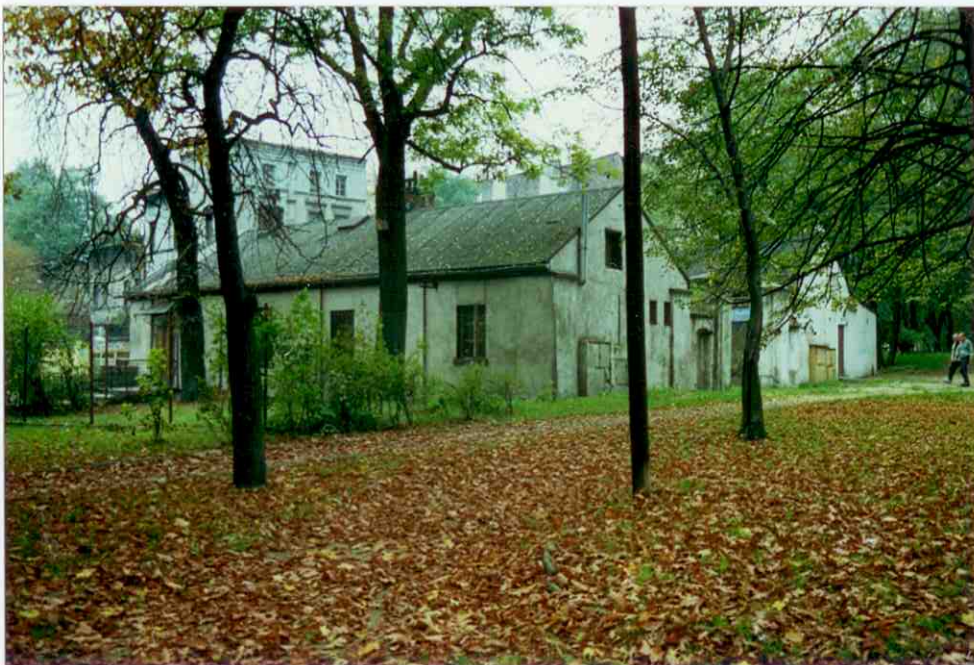
Od strony parku, do szczytowych elewacji budynków przylegają fragmenty murowanego ogrodzenia, stanowiącego pierwotnie główną bramę wejściową założenia. Brama złożona z dwóch murowanych przęseł (południowe przeparte łukowym otworem) łączących obiekty z wysokimi masywnymi filarami o przekroju kwadratu zwieńczonymi czterospadowymi kamiennymi daszkami.

BUDYNKI BRAMNE – WIDOK OD STRONY PARKU

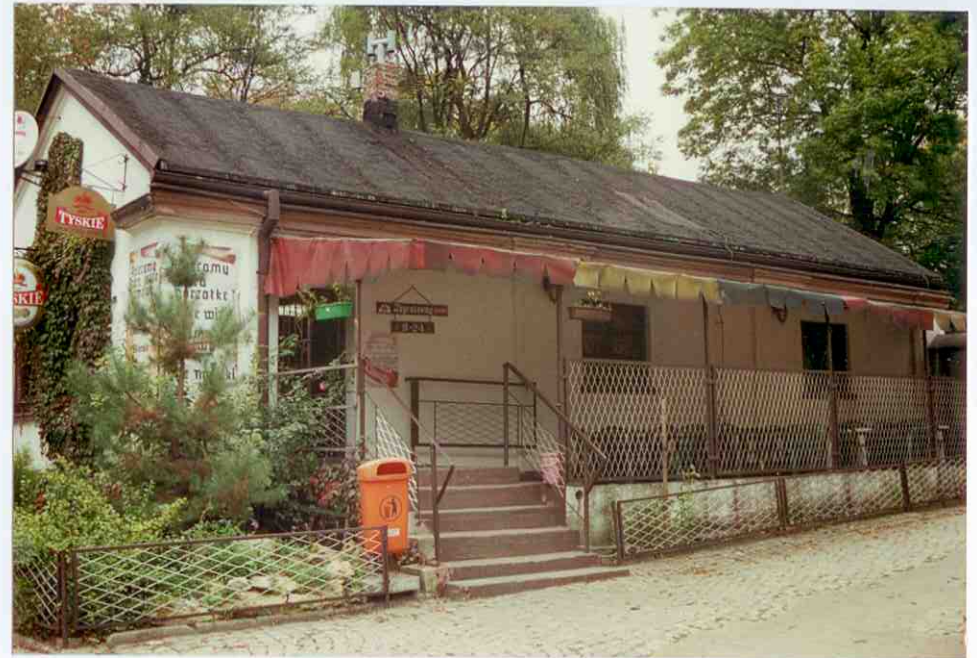
BUDYNEK BRAMNY NR 18 B

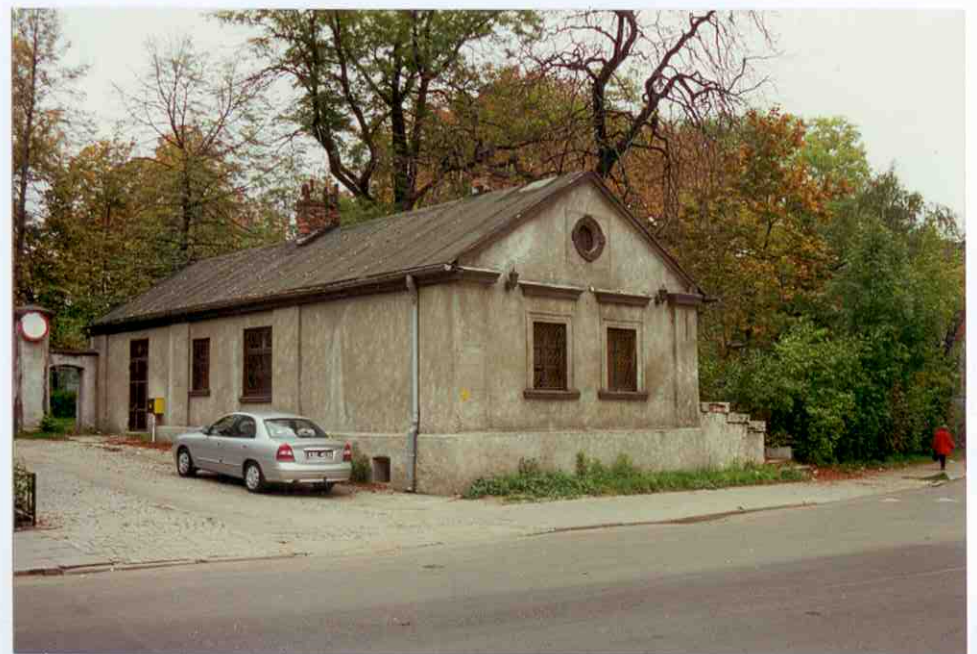
BUDYNEK BRAMNY NR 18A

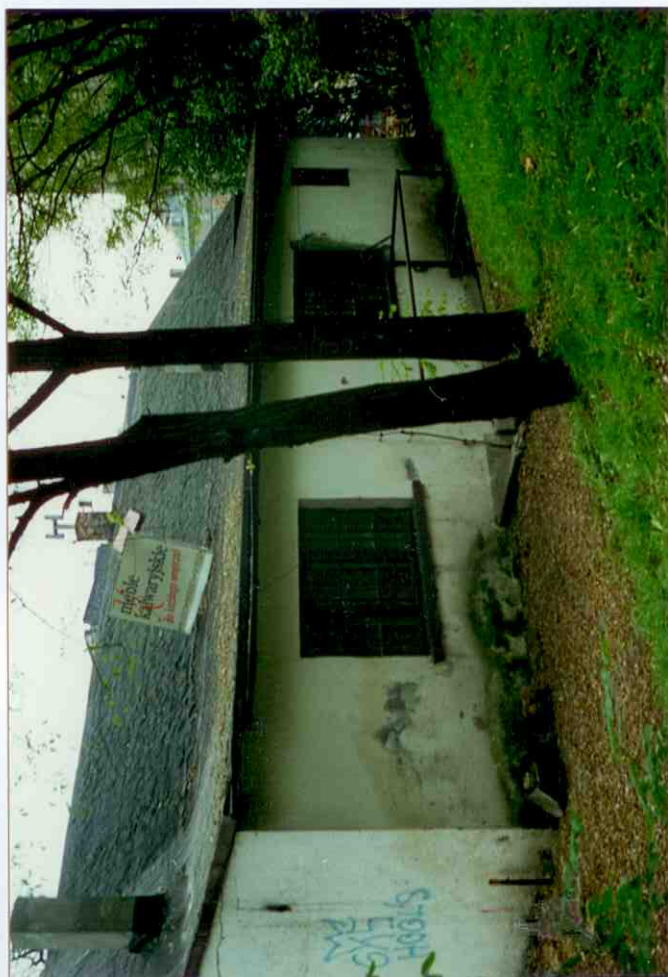
BUDYNEK BRAMNY NR 18B

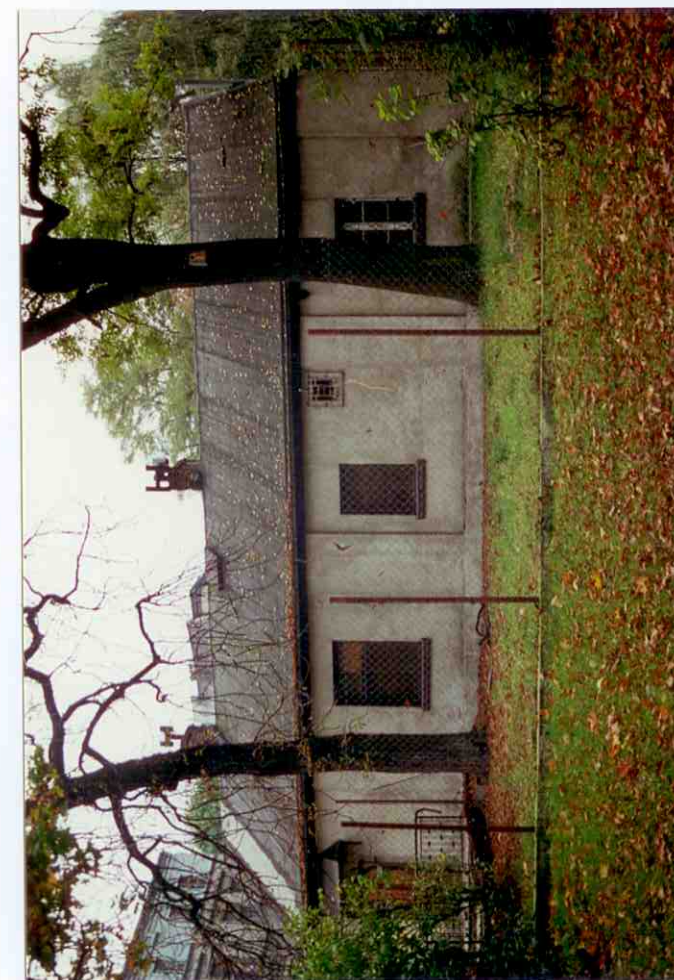
Elewacja południowa - niesymetryczna, 4-osiowa. W 1 osi współczesne łukowe drzwi zwieńczone daszkiem konstrukcji stalowej. Wejście poprzedzone jednobiegowymi, łukowymi murowanymi schodami, ograniczonymi od strony ulicy schodkowym murkiem. W 2, 3 i 4 osi prostokątne okna o zróżnicowanej wielkości. Elewacja zwieńczona profilowanym gzymsem oraz zdobiona pilastrami.

BUDYNEK BRAMNY NR 18A
ELEWACJA POŁUDNIOWA

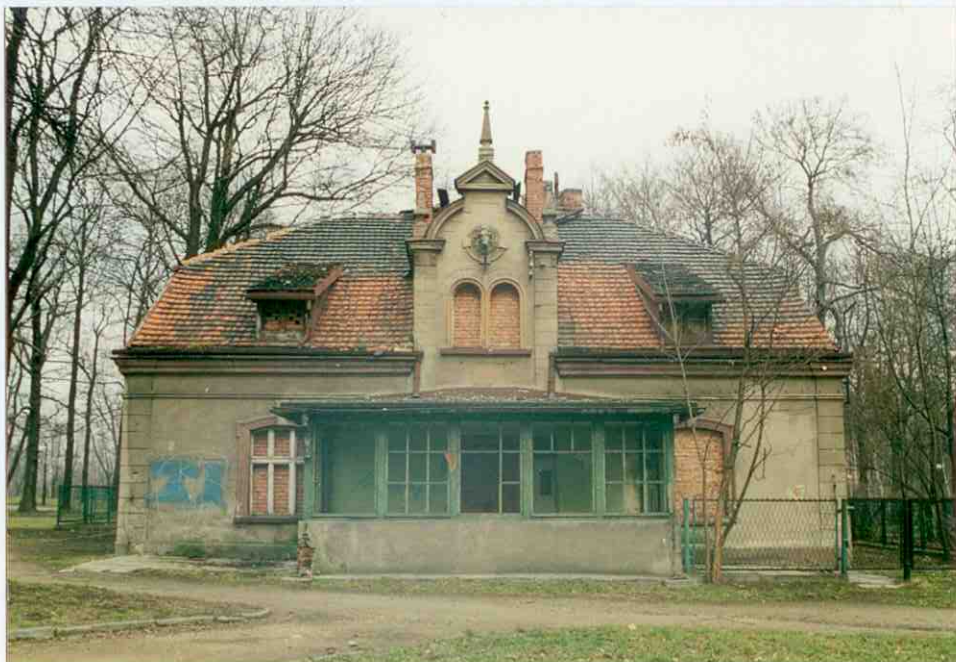
Na północ od budynków bramnych usytuowany niewielki budynek zwany „**zameczkiem**”, dawna siedziba żłobka. Budynek założony na planie zbliżonym do kwadratu, parterowy z użytkowym poddaszem, przekryty dwuspadowym dachem z naczółkami, krytym dachówką ceramiczną. Elewacje wykończone w całości tynkiem, zdobione skromnym detalem (gzymsy, opaski, bonie). Główne wejście usytuowane od południowego-zachodu. Obiekt w chwili obecnej jest nieużytkowany. Zgodnie z uzyskanymi informacjami w najbliższym czasie adaptowany będzie na potrzeby Wyższej Szkoły Zarządzania Marketingowego i Języków Obcych.

„ZAMECZEK” – ELEWACJA FRONTOWA

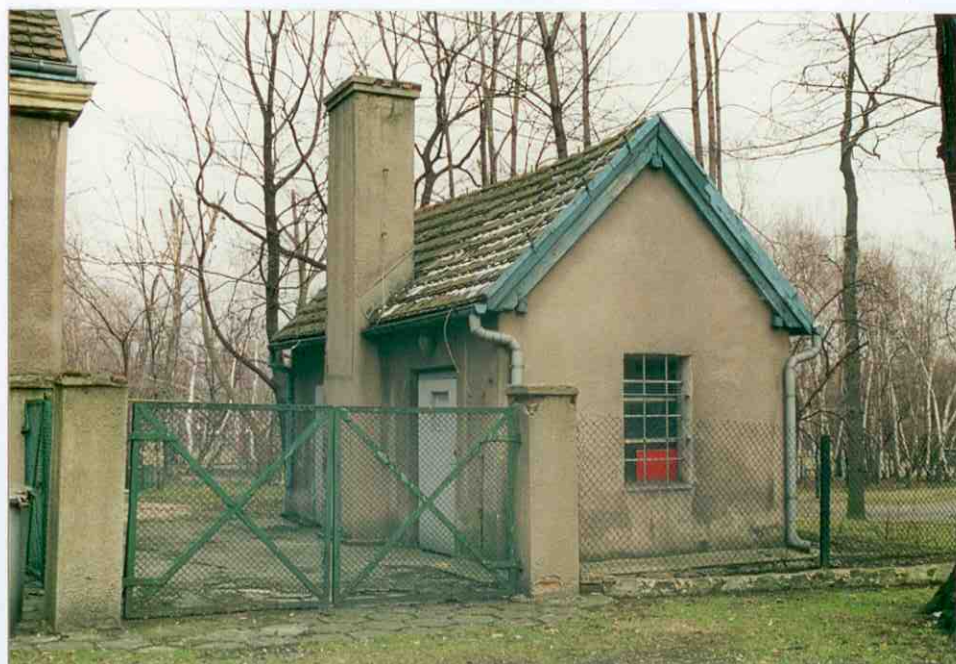
W pobliżu budynku sanepidu, na południe, usytuowany niewielki **budynek gospodarczy**, pełniący obecnie funkcję magazynu odczynników chemicznych. Obiekt murowany, parterowy, przekryty dwuspadowym dachem, krytym dachówką ceramiczną. Elewacje wykończone w całości tynkiem, pozbawione elementów wystroju architektonicznego. Elewacja południowo-zachodnia prosta, symetryczna, z prostokątnym oknem w osi. Elewacja południowo-zachodnia 2-osiowa, z dwoma otworami drzwiowymi i murowanym kominem w części centralnej. Elewacje południowo-wschodnia i północno-wschodnia ślepe, pozbawione otworów.

BUDYNEK GOSPODARCZY

20. <i>Najpilniejsze postulaty konserwatorskie</i> <ul style="list-style-type: none"> • Szczegółowe postulaty konserwatorskie dla budynku sanepidu oraz „zameczku” zawarte w odrębnych kartach ewidencyjnych. • Postulaty konserwatorskie dla budynków bramnych zawarte w załączniku nr 3. • Budynek gospodarczy: wymaga miejscowej naprawy tynku na elewacjach. • Park: wymaga opracowania projektu rewaloryzacji na podstawie którego prowadzone będą prace związane z zielenią (pielęgnacja, niezbędne usunięcia, nowe nasadzenia) jak i docelowym urządzeniem parku (wprowadzenie małej architektury).
