KARTA EWIDENCYJNA ZABYTEKÓW  
ARCHITEKTURY I BUDOWNICTWA

**POCZTA**

2. *Czas powstania*  
**1888 rok**

**41-400 Mysłowice  
ulica Powstańców nr 11**

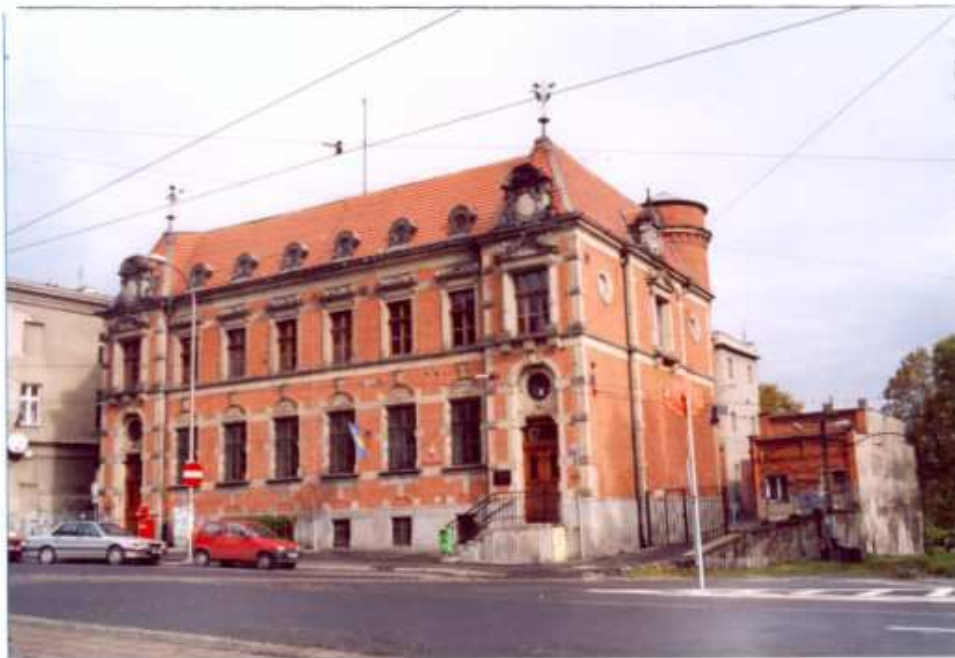
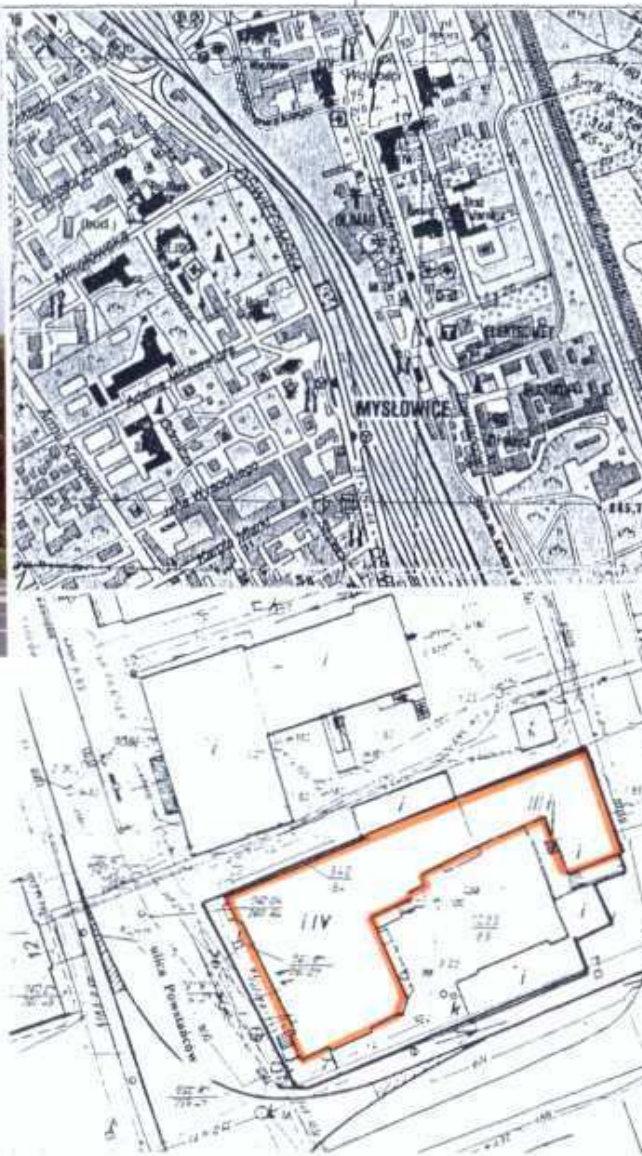
1. Elewacja zachodnia -frontowa.  
Widok od południowego-zachodu.
2. Orientacja, skala 1:10000.
3. Sytuacja, skala 1: 1000.

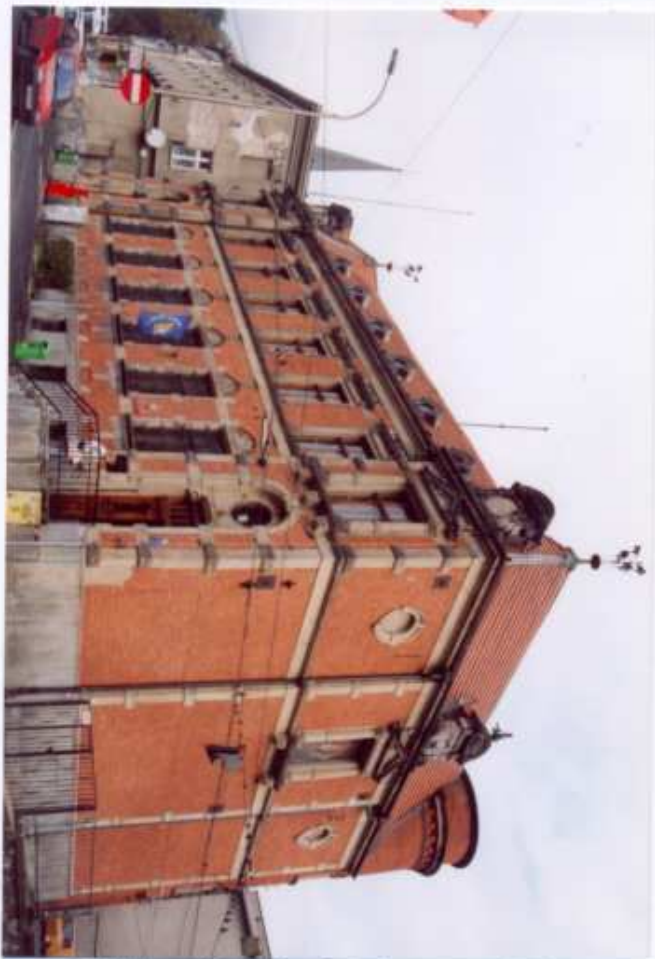
4. Widok ogólny od południowego-zachodu.

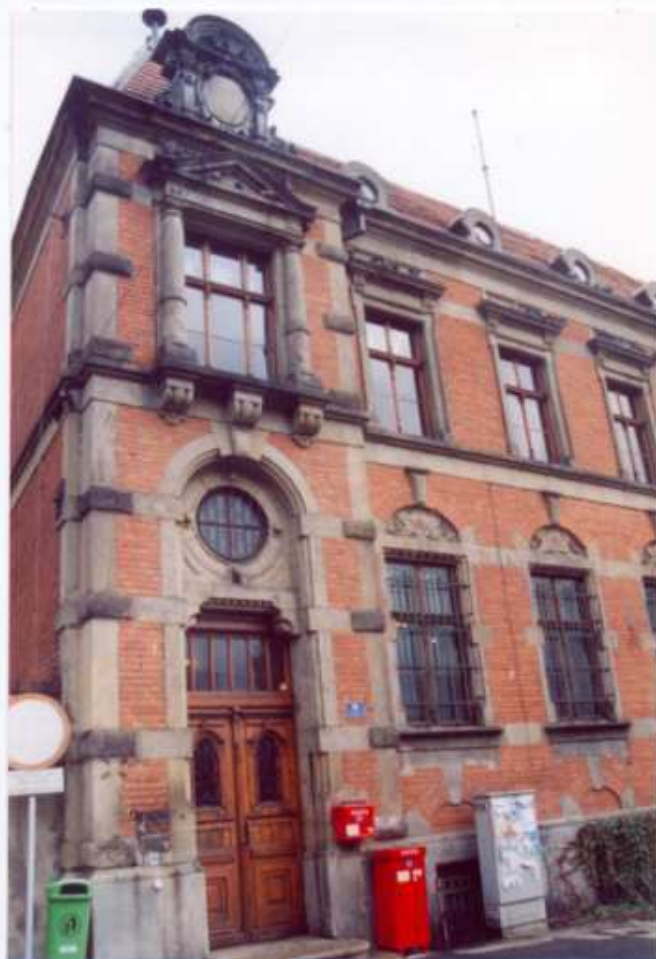
5. Frag. elewacji zachodniej (frontowej).

**Budynek główny. Elewacja zachodnia (frontowa)** – ceglano-kamienna, dwukondygnacyjna, ośmioosiowa. Elewacja z dwoma skrajnymi ryzalitami znajdującymi się w pierwszej i ósmej osi. Ryzality w partii dachu przechodzą w wielospadowe dachy zwieńczone ozdobnymi, kutymi kwiatonami, z kamiennymi pseudolukarnami na osi, które zdobione są kartuszami. Pseudolukarny o rozbudowanej formie, zwieńczone są naczółkiem zamkniętym łukiem pełnym. W polu naczółków forma trąbki, symbolu pocztowców. Dolne partie pseudolukarn zaakcentowane elementami zwojów. Ryzality elewacji spięte kamiennymi narożami. Poddasze doświetlone niewielkimi sześcioma, cynowymi lukarnami. Osie elewacji wyznaczone prostokątnymi otworami okiennymi oraz drzwiowymi znajdującymi się w pierwszej i ósmej osi przyziemia. Drzwi osadzone w rozbudowanych, kamiennych portalach zamkniętych łukiem pełnym. W dolnej części portalu prostokątne, drewniane, dwuskrzydłowe drzwi z drewnianymi nadprożami, oddzielającymi prostokątne, szklone nadświetle. Powyżej kamienne nadproże, zamknięte od dołu łukiem w typie schodkowym. Oddziela ono zakratowane okulusy, które ujęte są w dekoracyjną, kamienną opaskę. Doświetlają one przedsionki budynku głównego. Całość ujęta w dekoracyjną, kamienną opaskę z kluczem pośrodku. W ósmej osi elewacji, portal poprzedzony schodami. Po bokach schody zabezpieczone są metalową balustradą. Otwory okienne dodatkowo podkreślone zróżnicowanym typem kamiennych obramowań. W partii cokołu okna doświetlające piwnicę, które zaakcentowane są ozdobnymi kamiennie-ceglanymi zwieńczeniami. Okna znajdujące się na wysokości pierwszej kondygnacji osadzone są w tynkowanych blendach zamkniętych łukiem odcinkowym. Dodatkowo spięte są one kamiennie-ceglanymi obramowaniami z klincem pośrodku. W partiach nadokiennych dekoracyjne motywy roślinne z elementami symboli oraz atrybutami patrona pocztowców. Dekoracja wykonana w tynku (kotwica, róg, kadyceusz, uskrzydłone koło). Okna zlokalizowane w partii piwnicy oraz pierwszej kondygnacji zabezpieczone są metalowymi, kutymi kratami o prostej formie. W pierwszej i ósmej osi drugiej kondygnacji okna ujęte w rozbudowane, architektoniczne obramowania, zwieńczone trójkątnymi naczółkami. Okno ujęte po bokach kamiennymi półkolumnami z elementami przewiązek. Półkolumny posiadają bazy oraz kapitele o prostej formie. Dolne partie obramowań wsparte na rozbudowanych trzech konsolach. Pozostałe otwory okienne znajdujące się na wysokości drugiej kondygnacji ujęte w kamienne, profilowane opaski uszakowe z poziomymi naczółkami. Ponadto pomiędzy siódmą i ósmą osią pierwszej kondygnacji wmurowana pamiątkowa tablica wykonana z granitu. Na tablicy napis „Dla upamiętnienia 250-letniej Rocznicy istnienia Poczty w Mysłowicach 1710-1960”. Elewacja rozczłonowana kamiennym cokołem zamkniętym od góry profilem oraz kamiennymi pasami znajdującymi się w partiach podokiennych oraz w górnych fragmentach okien znajdujących się w pierwszej i drugiej kondygnacji. Całość elewacji zwieńczona rozbudowanym, kamiennym gzymsem wieńczącym.

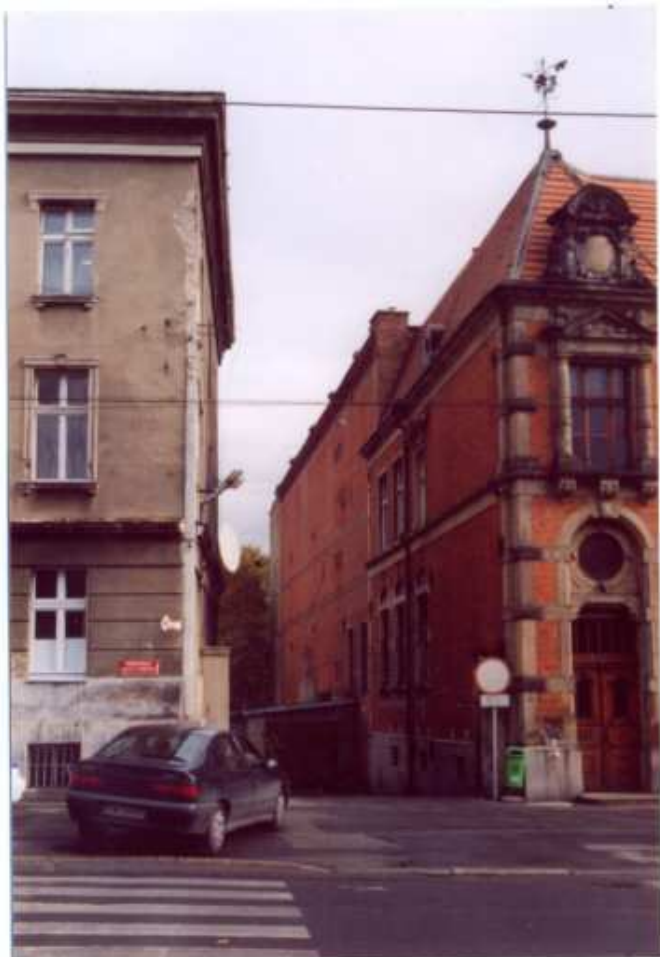
15. Widok ogólny od północnego-zachodu.

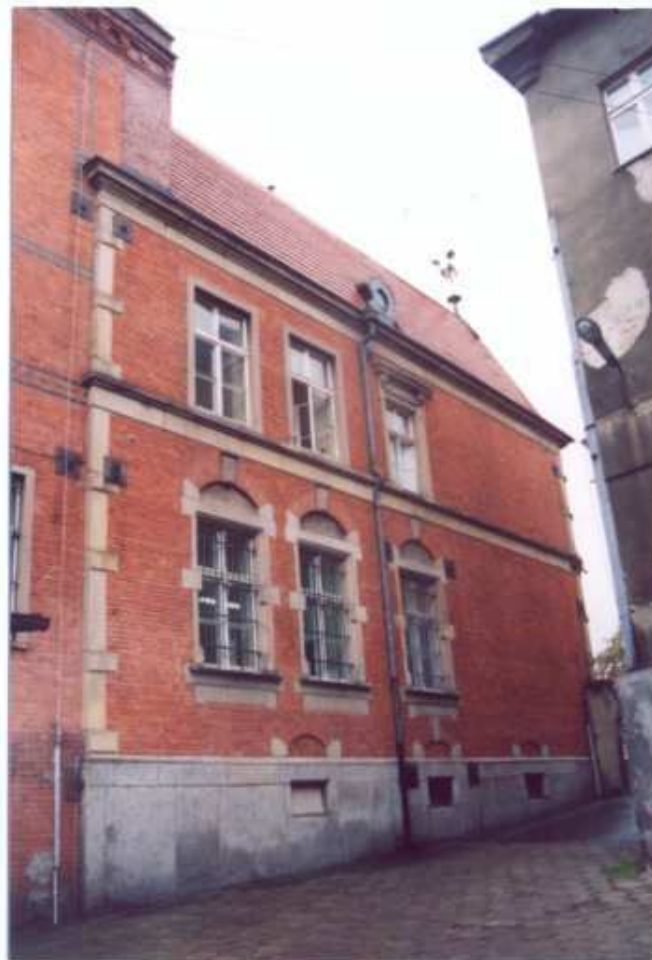
16. Budynek główny. Elewacja północna.

**Budynek główny. Elewacja północna** – ceglano-kamienna, dwukondygnacyjna, trójosiowa. (W partii cokołu trzy okna doświetlające piwnicę, które zaakcentowane są ozdobnymi kamiennie-ceglanymi zwieńczeniami. W poddaszu niewielka, owalna lukarna). Osie elewacji wyznaczone prostokątnymi otworami okiennymi, ujętymi w dekoracyjne obramowania o zróżnicowanej formie. Na wysokości pierwszej kondygnacji okna osadzone w tynkowanych blendach zamkniętych łukiem odcinkowym. Dodatkowo spięte są one kamiennie-ceglanymi obramowaniami z klincem pośrodku. Okna zabezpieczone metalowymi kratami o prostej formie. Na wysokości drugiej kondygnacji okna ujęte w proste, kamienne opaski. Elewacja rozczłonowana kamiennym cokołem zamkniętym od góry profilem, kamiennym gzymsem podokiennym znajdującym się w drugiej kondygnacji oraz rozbudowanym, kamiennym gzymsem wieńczącym.

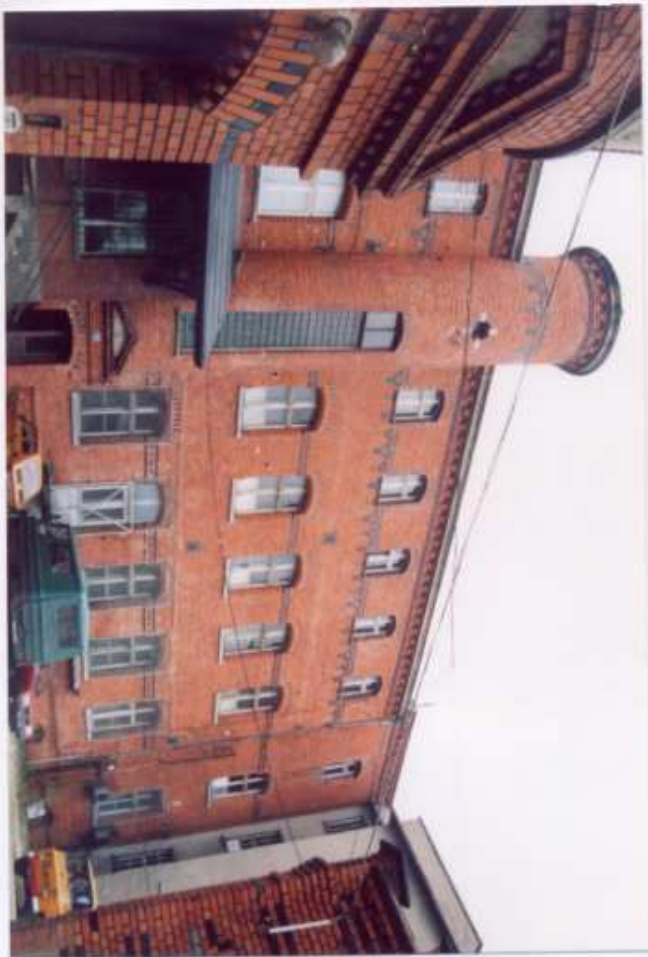
18. Skrzydło budynku. Elewacja południowa.

**Skrzydło budynku - elewacja południowa** – ceglana, trójkondygnacyjna, dziewięćosiowa, z charakterystycznym ryzalitem znajdującym się w trzeciej, czwartej, piątej, szóstej, siódmej oraz ósmej osi elewacji przyziemia. Ryzalit dodatkowo zaakcentowany (trzecia oś) dominującą, pseudowieżą krytą dachem stożkowym na rzucie koła. Mieści ona klatkę schodową skrzydła budynku. W pierwszej i drugiej osi elewacji zadana rampa wyladowcza wraz ze schodami. W piątej i szóstej osi przyziemia skrzydła budynku parterowa dobudówka tworząca pierwotnie formę balkonu. Osie elewacji wyznaczone otworami okiennymi zamkniętymi lukiem odcinkowym o zróżnicowanej wielkości oraz formie, jak również drzwiowymi. Zlokalizowane są one w trzeciej osi przyziemia, jak również w piątej osi pierwszej kondygnacji. W przyziemiu pseudowieży (trzecia oś elewacji) ceglany portal zamknięty od góry trójkątnym naczółkiem, w polu którego trójkątna, tynkowana blenda. W portalu dwuskrzydłowe drzwi zamknięte lukiem odcinkowym. W piątej osi pierwszej kondygnacji duże, prostokątne, dwuskrzydłowe drzwi balkonowe posiadające szklone nadświetle zamknięte lukiem pełnym. W trzeciej osi poddasza okulus ujęty w ozdobną, ceglana opaskę z kamiennymi klincami. Okna elewacji na wysokości pierwszej i drugiej kondygnacji ujęte w dekoracyjne, ceglane obramowania wykonane z profilowanej cegły. Dodatkowo nadproża okien podkreślone naprzemiennie ułożonymi ceglami, w układzie poziomym, z elementów czarno-czerwonej cegły. Obramowania okien znajdujących się na wysokości poddasza podkreślone są naprzemiennie ułożonymi ceglami w kolorze czarno-czerwonym. W przyziemiu oraz w pierwszej kondygnacji okna zakratowane. Elewacja dodatkowo rozczłonowana ceglany cokół zamknięty od góry profilowaną ceglą, jak również ozdobnymi, poziomymi pasami wykonanymi z czarnej i czerwonej cegły. Występują one pomiędzy oknami drugiej, trzeciej, czwartej, piątej osi pierwszej kondygnacji oraz drugiej, trzeciej, czwartej, piątej i szóstej osi drugiej kondygnacji. Ponadto na wysokości trzeciej kondygnacji fryz podokienny w formie ozdobnych trójkątów wykonanych z czarnej cegły o zróżnicowanych wielkościach. (Na wysokości pierwszej kondygnacji pas wykonany z naprzemiennie ułożonej czarno-czerwonej cegły. Od dołu i góry ujęty jest pasem czerwonej i czarnej cegły. Pomiędzy otworami okiennymi występującymi w drugiej kondygnacji dwa pasy wykonane z czarnej cegły oddzielonej pomiędzy sobą pasem czerwonej cegły). Całość elewacji zwieńczona jest ceglany fryzem arkadkowym zamkniętym lukiem schodkowym, przechodzącym powyżej w profilowany, kamienny gzyms wieńczący.

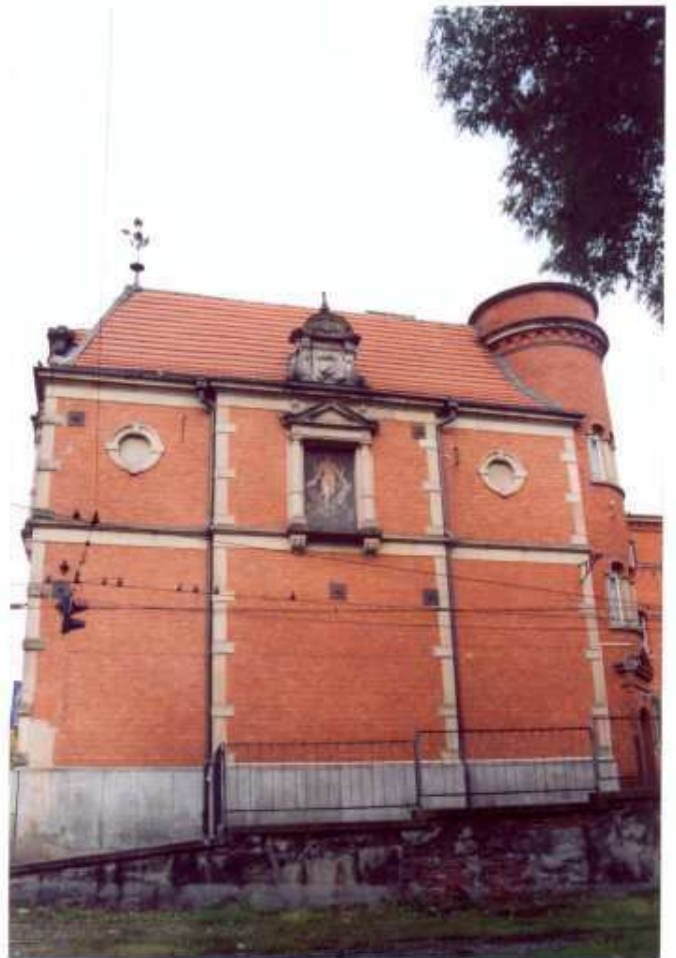
28. Elewacja południowa.

**Budynek główny. Elewacja południowa** – ceglana, dwukondygnacyjna z charakterystycznym pseudoryzalitem znajdującym się na osi elewacji. W partii dachu zaakcentowany jest on kamienną pseudolukarną, zwieńczoną obeliskiem. Posiada ona rozbudowaną formę architektoniczną. Całość zwieńczona jest naczółkiem zamkniętym łukiem pełnym, w polu którego forma stylizowanej muszli.

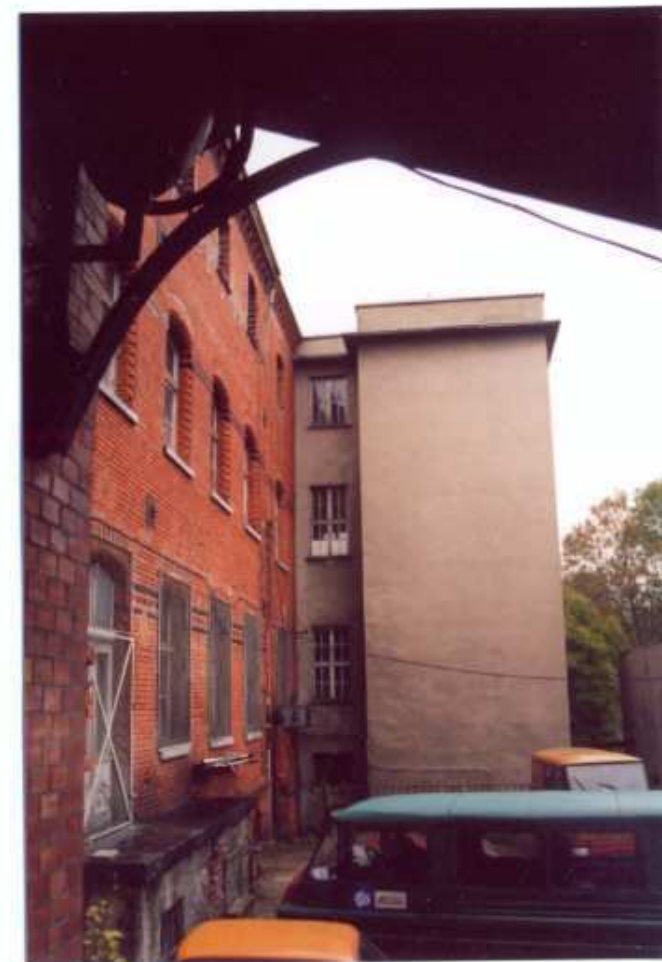
31. Dobudówka. Elewacja zachodnia.

**Dobudówka skrzydła – elewacja zachodnia** – elewacja tynkowana, pięciokondygnacyjna, jednoosiowa. (W pierwszej kondygnacji, stanowiącej suterene budynku otwór drzwiowy usytuowany od strony północnej). Oś elewacji wyznaczona prostokątnymi otworami okiennymi o zróżnicowanej wielkości. W partii sutereny otwór okienny zakratowany, natomiast na wysokości drugiej kondygnacji okna zabezpieczone siatką.

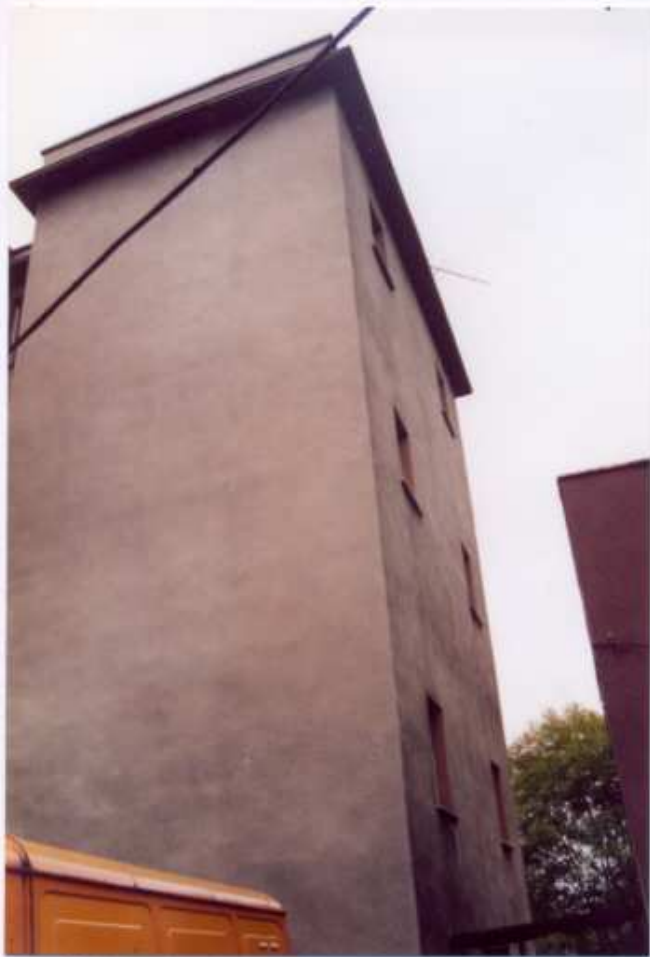
32. Dobudówka .Elewacja południowa.

**Dobudówka skrzydła – elewacja południowa** – elewacja tynkowana, pięciokondygnacyjna, o zróżnicowanej ilości osi w poszczególnych kondygnacjach. (Pierwszą kondygnację stanowi suterena budynku). W drugiej kondygnacji trójosiowa, natomiast w pozostałych kondygnacjach dwuosiowa. Osie elewacji wyznaczone prostokątnymi otworami okiennymi o zróżnicowanej wielkości oraz otworem drzwiowym zlokalizowanym w drugiej osi przyziemia elewacji. W partii sutereny otwór okienny zakratowany, natomiast na wysokości drugiej kondygnacji okna zabezpieczone siatką.

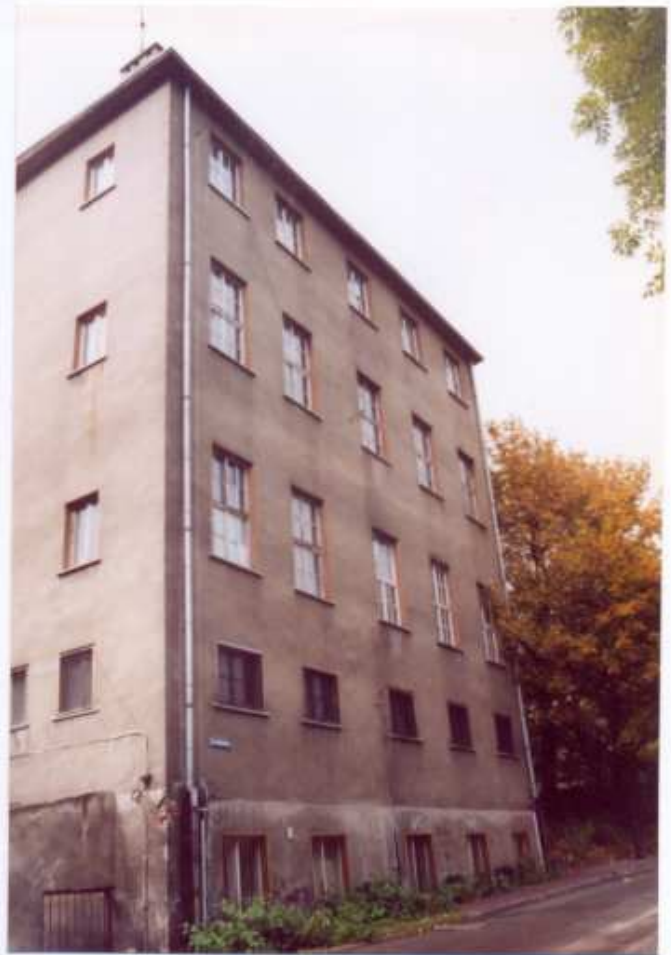
33. Dobudówka. Elewacja wschodnia.

**Dobudówka skrzydła – elewacja wschodnia** – elewacja tynkowana, pięciokondygnacyjna, pięćosiowa. (Pierwszą kondygnację stanowi suterena budynku). Osie elewacji wyznaczone prostokątnymi otworami okiennymi o zróżnicowanej wielkości. W partii sutereny otwory okienne zakratowane, natomiast na wysokości drugiej kondygnacji okna zabezpieczone siatką.

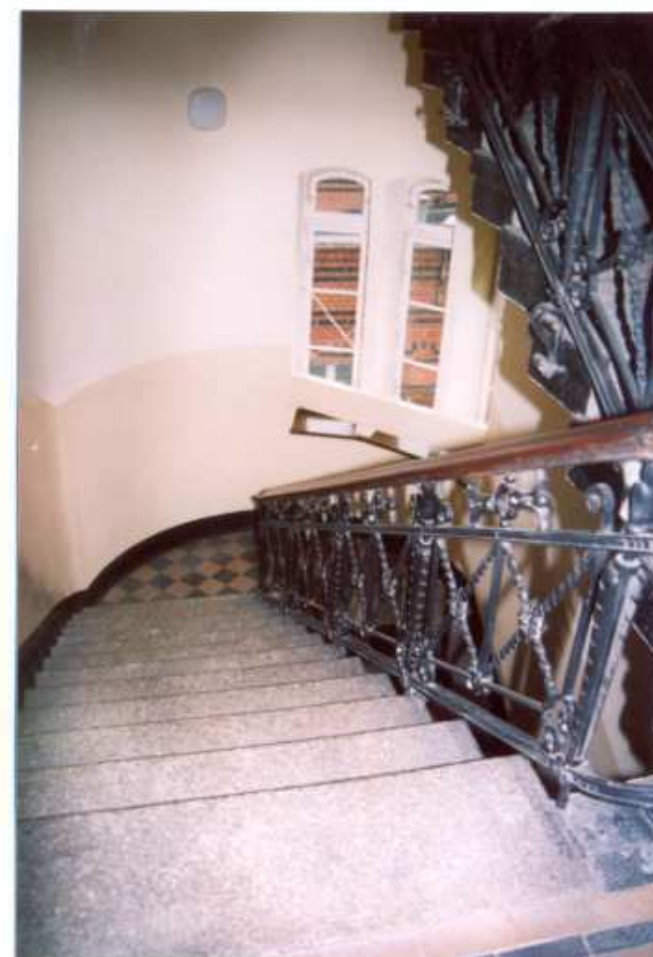
38. Budynek główny. Klatka schodowa.

**Stropy, sklepienia** – *piwnica* – stropy ceramiczne, odcinkowe typu „kleina”. *Budynek główny* – klatka schodowa – sklepienie kolebkowe z lunetą. *Hall budynku* – sklepienie w typie zwierciadlanym. *Stropy pomiędzy poszczególnymi piętrami budynku* – drewniane, belkowe, płaskie z podsufitką.

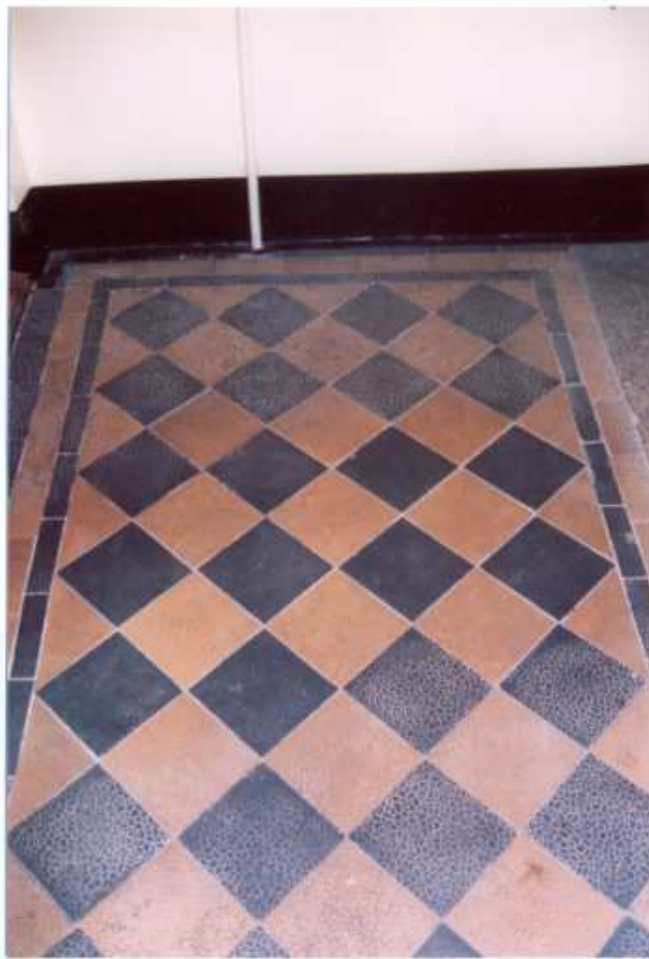
51. Budynek główny. Klatka schodowa.  
Posadzka.

**Posadzki, podłogi** – *piwnica* – wylewka betonowa, ceglana posadzka. *Przedstonki budynku, parter budynku głównego (sala operacyjna), podesty schodów klatki schodowej budynku głównego, łazienki, poszczególne pomieszczenia dobudówki* – współczesne płytki z terakotowe. *Klatka skrzydła budynku* – płytki gresowe. *Pomieszczenia użytkowe budynku głównego oraz skrzydła, korytarze pierwszego oraz drugiego piętra budynku głównego* - drewniana podłoga typu „biała” przekryta wykładziną z PCV. *Poszczególne pomieszczenia dobudówki* – parkiet.

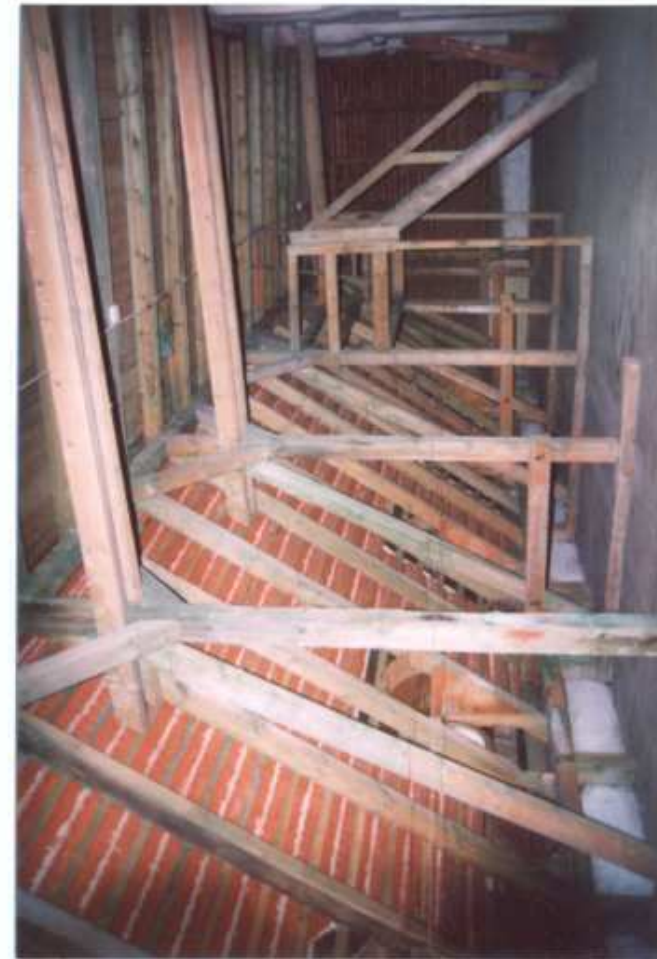
52. Budynek główny. Więźba dachowa.

**Więźba dachowa** – drewniana konstrukcja kleszczowo-płatwiowa.

Lata 1995-2003		20. Najpilniejsze postulaty konserwatorskie	
<ul style="list-style-type: none"> <li>• prace remontowe więźby dachowej polegające na częściowej wymianie zniszczonych elementów;</li> <li>• wymiana pokrycia dachowego wraz z obróbkami blacharskimi i rurami spustowymi;</li> <li>• częściowa wymiana instalacji: elektrycznej, wodno-kanalizacyjnej;</li> <li>• zamontowanie, metalowych drzwi przeciwpożarowych w obrębie poddasza;</li> <li>• remont elewacji budynku (oczyszczenie);</li> <li>• remont klatek schodowych;</li> <li>• modernizacja systemu ogrzewania</li> <li>• zmiana strefy wejściowej od strony elewacji zachodniej (frontowej);</li> </ul>		<ul style="list-style-type: none"> <li>• Przeprowadzenie kompleksowego programu prac remontowo-konserwatorskich elewacji obiektu mającego na celu odtworzenie ceglanego lica budynku wraz z odtworzeniem detalu portalu.</li> <li>• Wykonanie pionowej oraz poziomej izolacji budynku.</li> <li>• Wymiana obróbek blacharskich wraz z rynnami oraz rurami spustowymi.</li> <li>• Z punktu widzenia konserwatorskiego należy zachować oryginalne stolarki okienne oraz drzwiowe budynku. Ponadto wskazane jest usunięcie wtórnych luksferów doświetlających klatkę schodową skrzydła budynku poczty.</li> <li>• Usunięcie samosiejek z elewacji budynku głównego oraz skrzydła budynku.</li> <li>• Uporządkowanie okablowania na elewacji budynku. Likwidacja nieczynnych przyłączy energetycznych.</li> <li>• Prace remontowe rampy poczty wraz ze schodami zewnętrznymi.</li> <li>• Uporządkowanie terenu parceli z odtworzeniem pierwotnej brukowej nawierzchni.</li> <li>• W przyszłości należy dążyć do odtworzenia pierwotnej formy schodów elewacji zachodniej (frontowej), jak również drewnianych żaluzji ozdobionych lambrekinami w oparciu o zachowane materiały ikonograficzne.</li> </ul>
