1. *Obiekt*

KAPLICA (II) RODZINY ROBAKÓW

3. *Miejscowość*
MYSŁOWICE

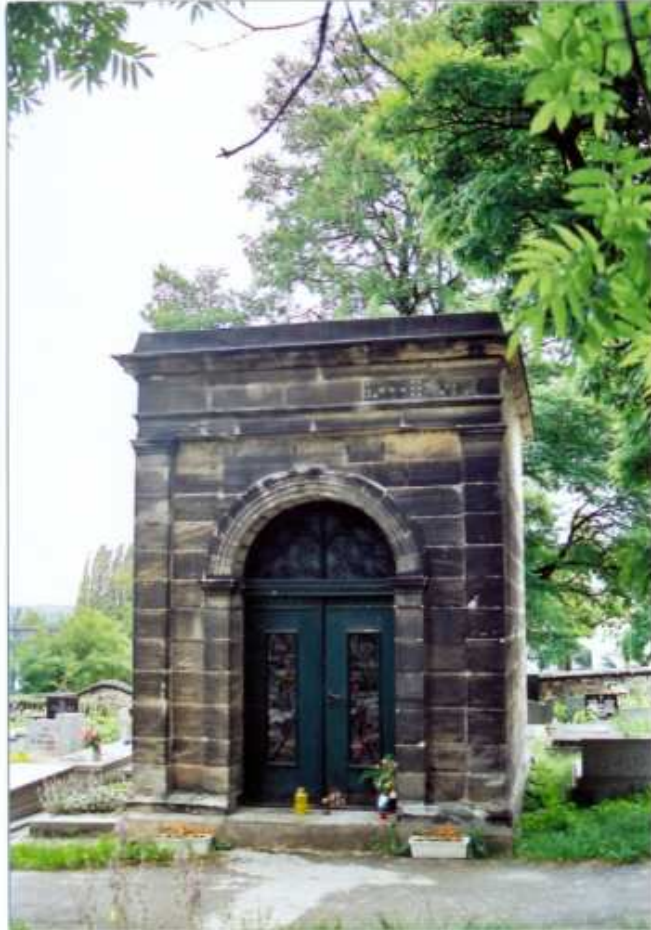
- 1 - FASADA
2 - ORIENTACJA (SKALA 1 : 10000)
3 - SYTUACJA

Fasada (elewacja zachodnia) – z dużym otworem wejściowym na osi, po bokach flankowana pilastrami z kapitelami tokańskimi, podtrzymującymi profilowany gzyms, ponad którym proste belkowanie z wydatnym, profilowanym gzymsem wieńczącym. Drzwi poprzedzone jednostopniowym progiem, ujęte portalem składającym się z dwóch prostopadłościennych węgarów, spiętych półkolistą, kanelowaną arkadą

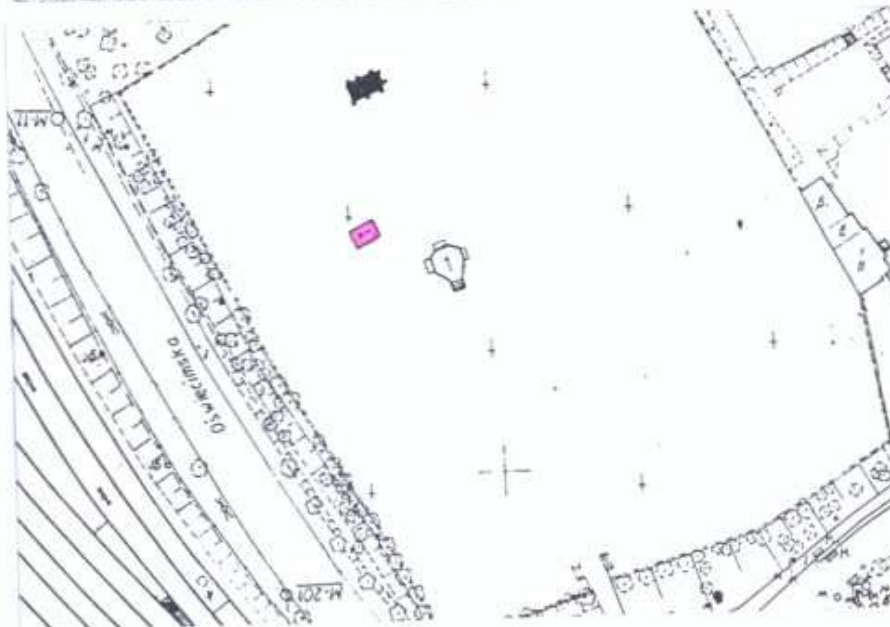
Sytuacja – kaplica z fasadą skierowaną ku zachodowi, usytuowana w centralnej części cmentarza, przy głównej alei. Cmentarz położony w centrum miasta, około 300 metrów na północny zachód od dworca PKP, w kwartale ulic: Oświęcimskiej, Mikołowskiej, Szpitalnej i Mickiewicza

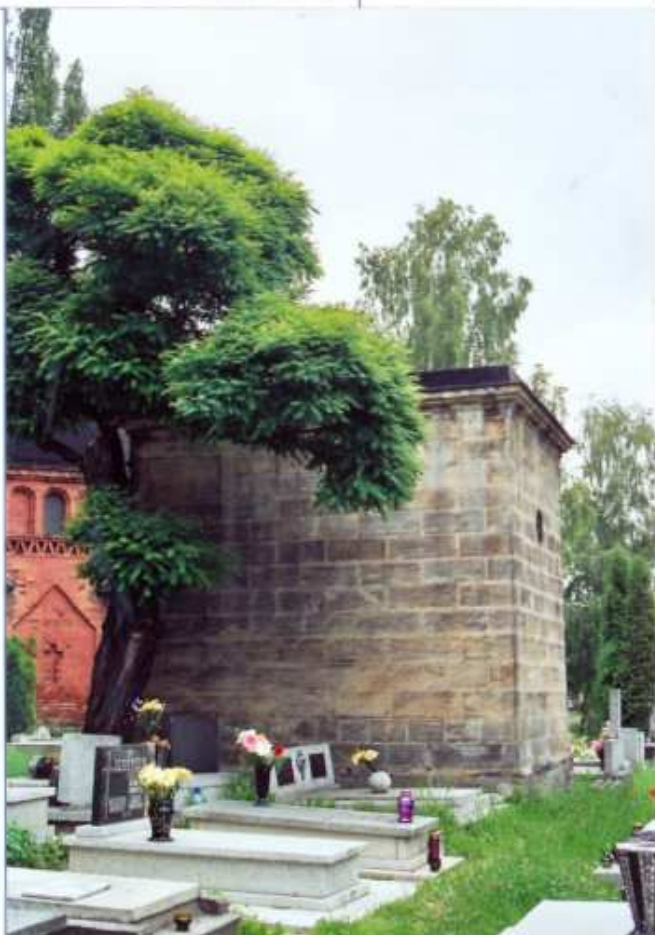
1 - ELEWACJA BOCZNA I TYLNA

Elewacje boczne (północna i południowa) – ślepe, z podziałami poziomymi w formie niewysokiego cokoliku z fazą oraz profilowanego gzymsu wieńczącego

Elewacja tylna (wschodnia) – z niewielkim okulusem na osi, na 2/3 wysokości; podziały poziome w formie niewysokiego cokoliku z fazą i profilowanego gzymsu wieńczącego

<p>20. <i>Najpilniejsze postulaty konserwatorskie</i></p> <ul style="list-style-type: none"> • Czyszczenie elewacji, klejenie spękań (np. żywicami) z wymianą nieprawidłowych kitów cementowych • Renowacja drzwi z wymianą dolnej listwy

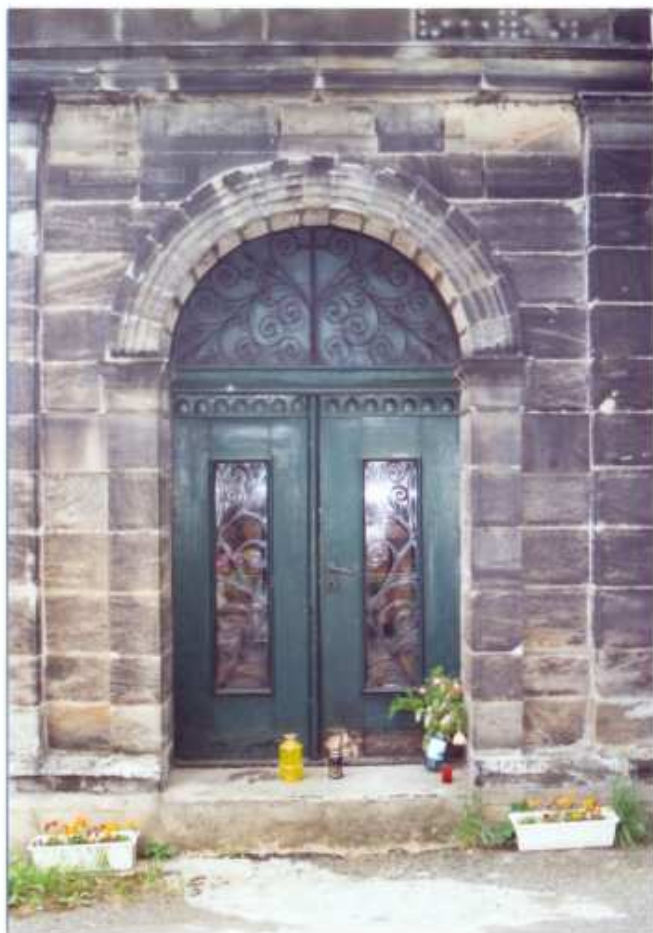
4 - DRZWI DO KAPLICY

Otworki drzwiowe – drzwi zewnętrzne – pierwotne, drewniane, szklone, zamknięte prostokątnie, z półkolistym nadświetłem (przeszklonym, z kutą kratą ze stylizowaną dekoracją roślinną, utworzoną przez spirale), o konstrukcji ramowo-płycinowej, dekoracja skrzydeł dwupłycinowa, płyciny przeszklone, z kutą kratą (analogiczną jak w nadświetlu); w zwieńczeniu skrzydeł fryz z wklęsłym motywem *łezki*; listwa przymykowa półkolistą, drzwi pomalowane na zielono

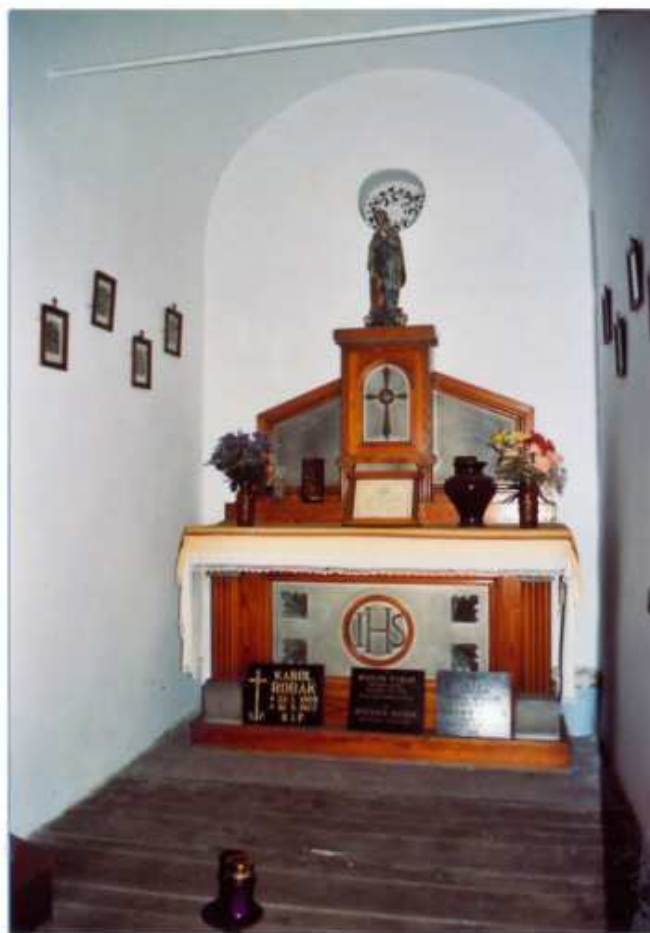
5 - WNIĘTRZE - OLTARZYK

Wyposażenie – składające się z drewnianego ołtarzyka z figurą Marii, marmurowe płyty epitafijne rodziny Robaków

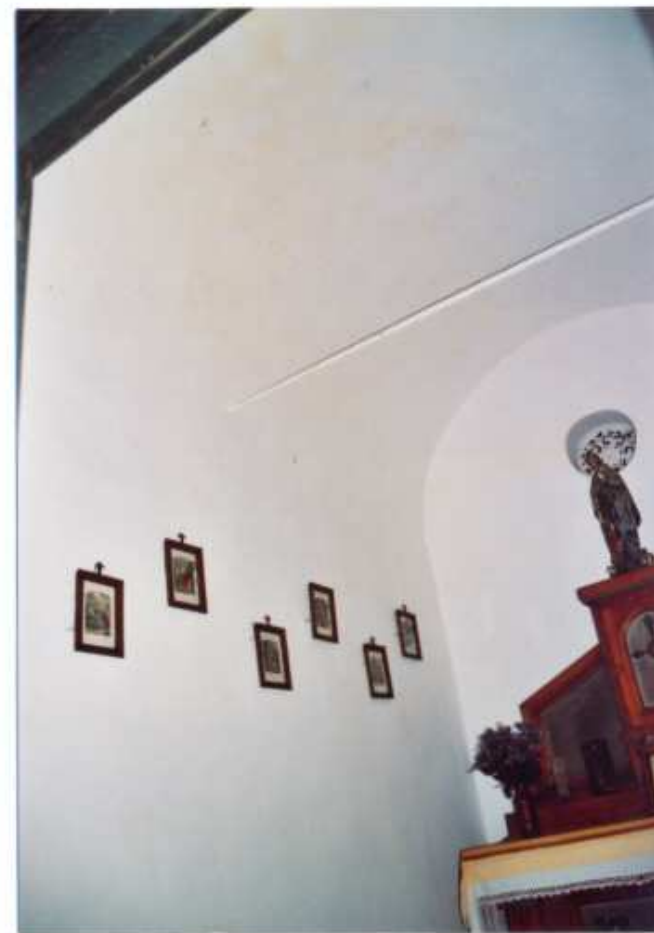
6 - WNIĘTRZE - SKLEPIENIE

Skłepienie – kolebkowe

Wnętrze – jednoprzestrzenne, otynkowane, bez podziałów architektonicznych

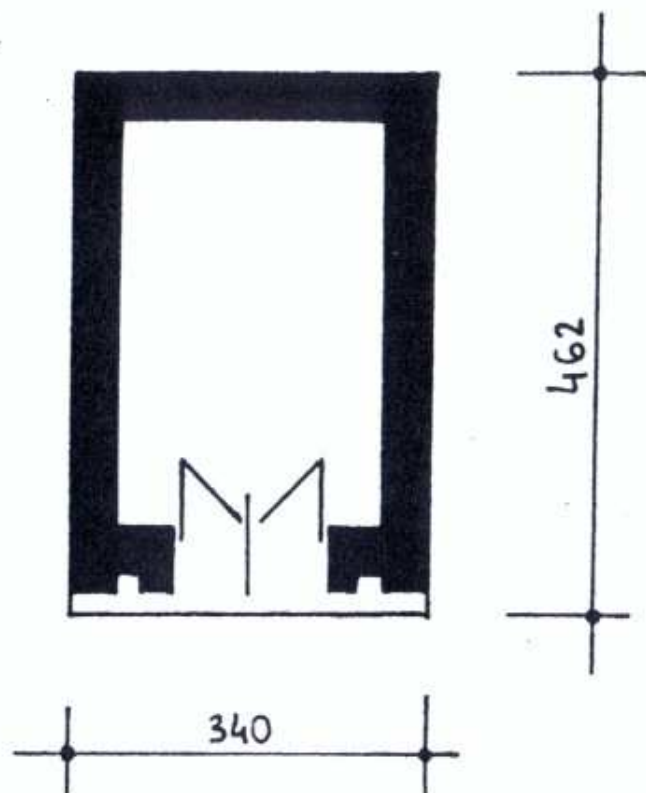
Rzut – kaplica wybudowana na rzucie prostokąta, zbliżonego do kwadratu
