KARTA EWIDENCYJNA ZABYTKÓW
ARCHITEKTURY I BUDOWNICTWA

BUDYNEK MIESZKALNY KAMIENICA

1897 rok

**41-400 Mysłowice
ulica Bytomska nr 19
Dawna Beuthenstrasse
nr dz. 753/16, 475/16, 461/16
nr hipoteczny KW 103,104, 105**

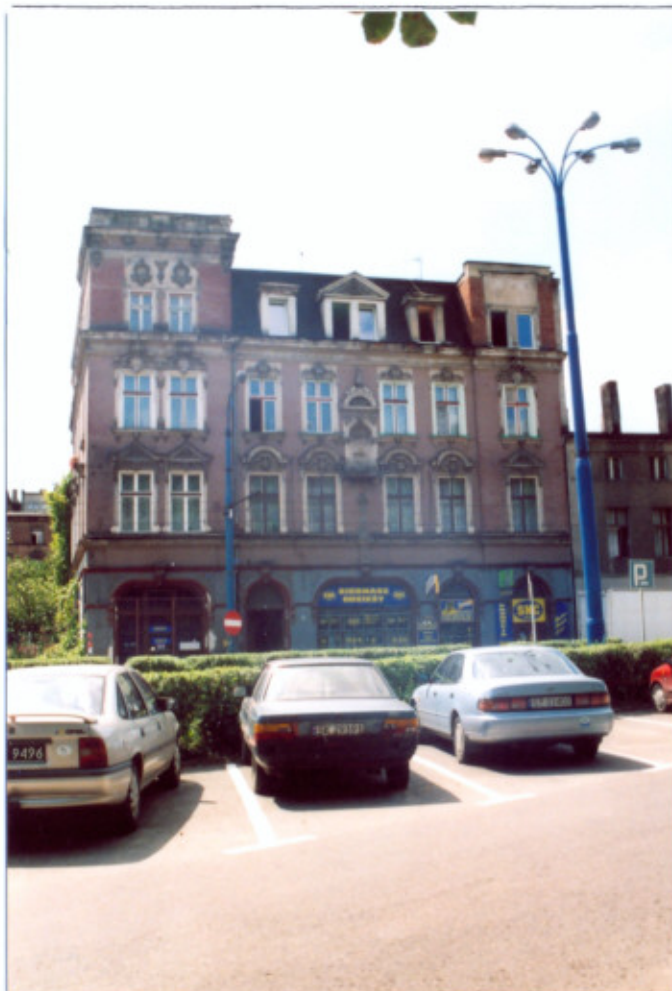
1. Elewacja wschodnia-frontowa.
2. Orientacja, skala 1:25000.
3. Sytuacja, skala 1:5000.

Budynek główny - Elewacja wschodnia (frontowa) – ceglano-tynkowana (w przyziemiu). Elewacja trzykondygnacyjna z użytkowym poddaszem, o zróżnicowanej ilości osi w poszczególnych kondygnacjach. Pięcioosiowa w partii przyziemia, w pozostałych kondygnacjach siedmioosiowa. W partii poddasza ośmioosiowa. Elewacja z dwoma, skrajnymi pseudoryzalitami znajdującymi się w pierwszej i piątej osi przyziemia. W partii poddasza skrajne fragmenty spięte ryzalitami zamkniętymi od góry rozbudowaną formą gzymsów o zróżnicowanej wysokości. Ryzalit w pierwszej osi przyziemia, w wyższych kondygnacjach przechodzi w formę dwuosiowego, dominującego ryzalitu zwieńczonego na wysokości poddasza rozbudowaną formą gzymsu wieńczącego. Ryzalit zlokalizowany w piątej osi przyziemia jednoosiowy. W partii poddasza przechodzi on w formę dwuosiową. Osie elewacji wyznaczone otworami okiennymi oraz drzwiowymi zamkniętymi łukiem pełnym. Drzwi usytuowane w drugiej, czwartej i piątej osi przyziemia. W partii przyziemia tynkowana, przepruta dużymi otworami witrzyn zamkniętymi łukiem spłaszczonym. Zlokalizowane są one w pierwszej i trzeciej osi. Otwory ujęte w opaski o prostej formie, na osi których dekoracyjne klince w postaci rzeźbiarsko opracowanej głowy ludzkiej. Górne narożne partie przyziemia zlokalizowane wokół otworów okiennych i drzwiowych podkreślone, ozdobnymi elementami wici roślinnej wykonanymi w tynku. Ponadto dolne partie przyziemia usytuowane pomiędzy otworami podkreślone pseudo płycinami wykonanymi w tynku. Poszczególne osie elewacji ujęte w obramowania okien o przemiennym rytmie zróżnicowanych w formie naczółków z bogatym detalem architektonicznym mieszczącym się w partii nadokiennej i podokiennej. W pierwszej, drugiej i siódmej osi drugiej kondygnacji okna ujęte w dekoracyjne obramowanie z ozdobnym klincem pośrodku. Obramowanie zwieńczone trójkątnym naczółkiem, w polu którego rzeźbiarsko opracowana forma głowy kobiety z elementami wici roślinnej. W trzeciej, czwartej, piątej i szóstej osi drugiej kondygnacji okna ujęte w uszakowe opaski z ozdobnym klincem pośrodku, powyżej którego naczółki zamknięte łukiem nadwieszonym. Pole naczółka ozdobione kartuszem w wicią roślinną. W trzeciej kondygnacji w pierwszej, drugiej i siódmej osi okna spięte profilowanymi obramowaniami zamkniętymi w górnej partii rozbudowaną formą kartuszy z elementami wici roślinnej, na osi których pełnoplastyczne głowy ludzkie na tle muszli. Dolne części obramowania ozdobione dekoracyjnymi spływami. Partie podokienne okien trzeciej kondygnacji podkreślone niewielkimi pełnoplastycznymi głowami na muszli. W trzeciej, czwartej, piątej i szóstej osi trzeciej kondygnacji opaski okien z rozbudowanymi klincami pośrodku przechodzącymi w spływy oraz wici roślinną. Centralna partia elewacji na wysokości drugiej i trzeciej kondygnacji podkreślona niszą zamkniętą łukiem nadwieszonym, zwieńczony obeliskiem. (Pierwotnie nisza wypełniona formą rzeźbiarską oparta na rozbudowanej, dekoracyjnej konsoli wspartej na kolumnie. Kolumna z dekoracyjną partią głowicy oraz cokolu. Trzon kolumny spiralny. Partia poddasza doświetlona facjatami o zróżnicowanej wielkości oraz formie. Na osi poddasza dwuosiowa facjata zamknięta trójkątnym szczytem. Ryzalit w partii poddasza doświetlone oknami spiętymi profilowanymi opaskami o zróżnicowanej formie. Ryzalit w pierwszej i drugiej osi poddasza o dekoracyjnych partiach nadokiennych w postaci kartuszy z zachowaną datą 1897. Elewacja rozczłonowana tynkowanym gzymsem kordonowym znajdującym się pomiędzy pierwszą i drugą kondygnacją, gzymsem podokiennym drugiej kondygnacji oraz profilowanym, tynkowanym gzymsem wieńczącym.

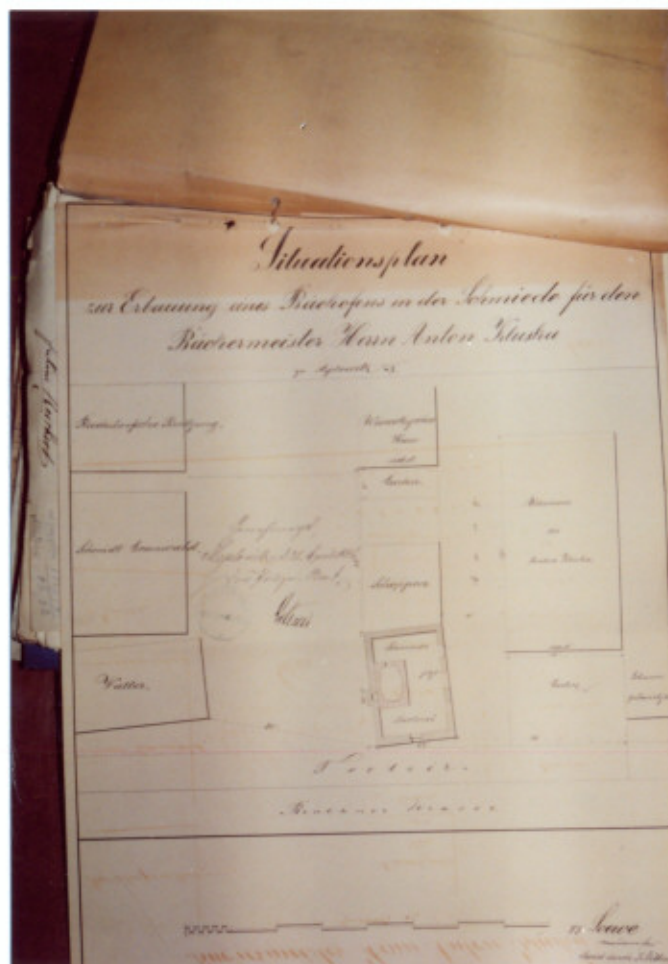
4. Archiwalna dokumentacja z 1866 r.

W Archiwum Urzędu Miasta Mysłowice zachowały się Akta Policji Budowlanej. Najstarszy materiał pochodzi z roku 1866. Z zachowanego planu sytuacyjnego, wynika że w tym czasie projektowana była kuźnia dla mistrza pickarskiego – Pana Antona Kluski. Autorem dokumentacji był mistrz budowlany Loewe. Obiekt miał powstać w tylnej części działki przy znajdującej się wówczas szopie. Na parceli usytuowany był dom mieszkalny Pana Antona Kluski, przy którym znajdował się ogród. Być może zaznaczony na planie sytuacyjnym obiekt to fragment obecnej oficyny południowej budynku. Kolejna dokumentacja pochodzi z 1887 roku. Jak wynika z akt ówczesny właściciel nieruchomości – restaurator Julian Piwowar dokonywał zmian w obrębie istniejącej już oficyny południowej. Być może jednak obiekt znajdujący się na parceli w 1866 roku został rozbudowany lub został zbudowany nowy budynek w miejscu poprzedniego. Ponadto w miejscu okna na osi przyziemia elewacji południowej (frontowej) wprowadzono otwór drzwiowy. Działka w tylnej części była zabudowana budynkami zlokalizowanymi wzdłuż północnej granicy parceli. Projektowany był nowy obiekt w części środkowej. Od strony ulicy Bytomskiej w miejscu obecnej kamienicy zlokalizowany był budynek należący do Wittwa Lippa. W latach 1894-1895 zostały dokonane kolejne zmiany. Z zachowanego planu sytuacyjnego wynika, że w tym czasie wzdłuż południowej granicy usytuowane były dwa obiekty należące do restauratora Juliana Piwowara. Pierwszy z nich oznaczony był jako restauracja. Wzdłuż północnej granicy projektowana była lodownia wraz z szopą na węgiel i ubikacją. Nowoprojektowany budynek był na rzucie litery „L”, podpiwniczony, dwukondygnacyjny, kryty jednospadowym dachem. Pozostałe zabudowania położone były w południowo-zachodniej części działki m.in. dom mieszkalny należały do Emilii Żiob. W 1897 roku podjęte zostały starania dotyczące zabudowy wschodniej części działki od ulicy Bytomskiej. Z tego okresu posiadamy projekt wykonany przez **Edmunda Trosina – architekta z Katowic**. Projekt obejmował budowę budynku w stylu **neobarokowym** jako budynek czynszowy z usługowym przyziemiem. Dokumentacja obejmowała budowę trzykondygnacyjnego, podpiwniczonego wraz z użytkowym poddaszem obiektu wraz z północną oficyną (trzykondygnacyjną, z użytkowym poddaszem). Parter budynku głównego stanowić miał siedzibą restauracji Juliana Piwowara wraz z gospodą zlokalizowaną od strony elewacji południowej

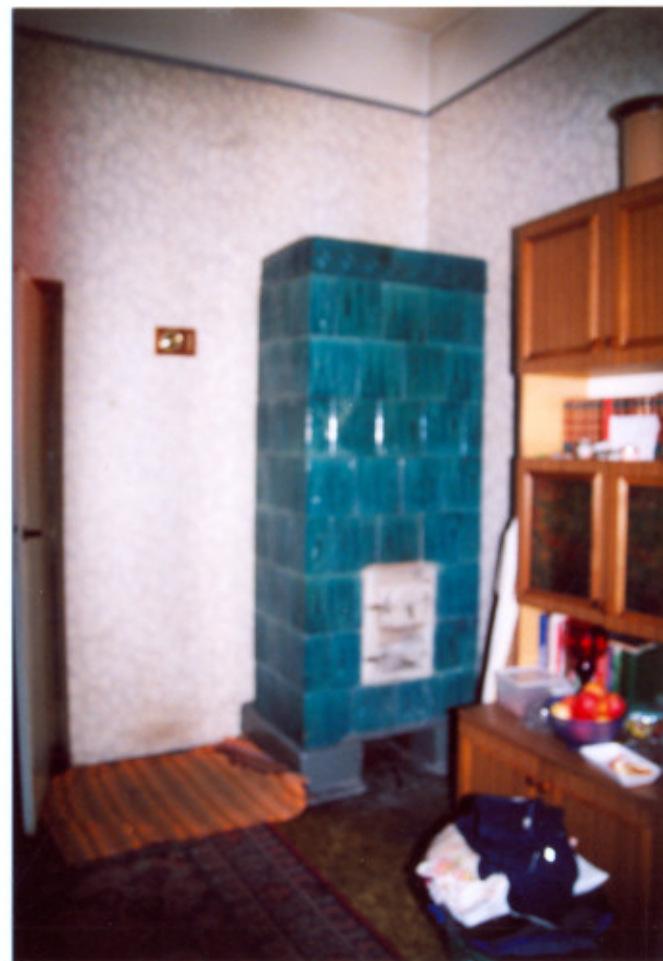
9. Piec.

Wyposażenie – częściowo zachowane w postaci dwóch piecy kafłowych, jak również ozdobnej płaskorzeźby wykonanej ze stiuku (?), znajdującej się w przedsiönku budynku głównego. W chwili obecnej jest ona pokryta powłoką olejnej farby. Przedstawia ona dwie postacie górników wspartych na kilofach.

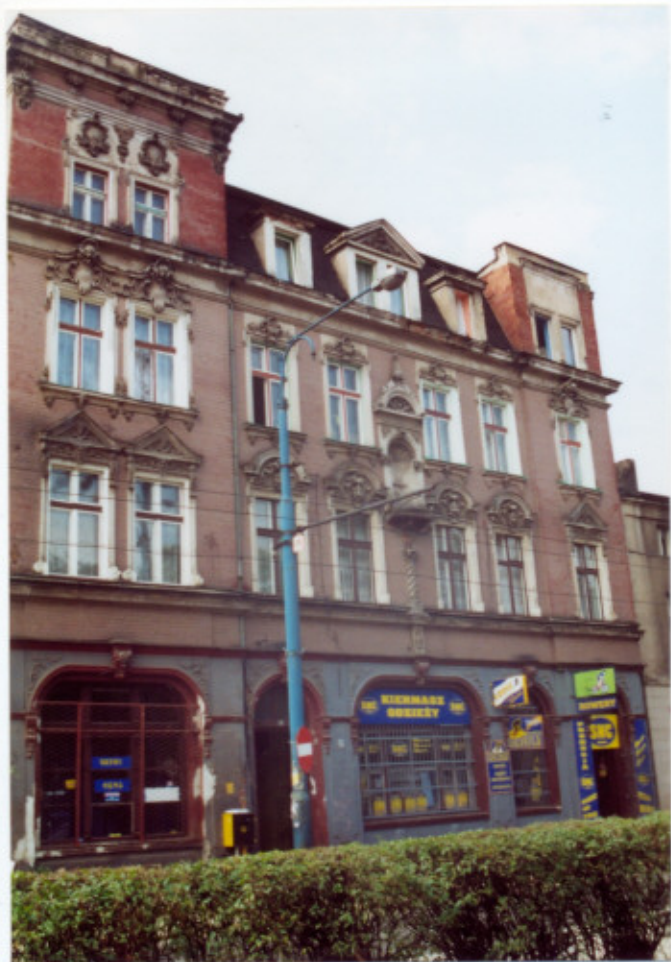
11. Elewacja wschodnia - frontowa.

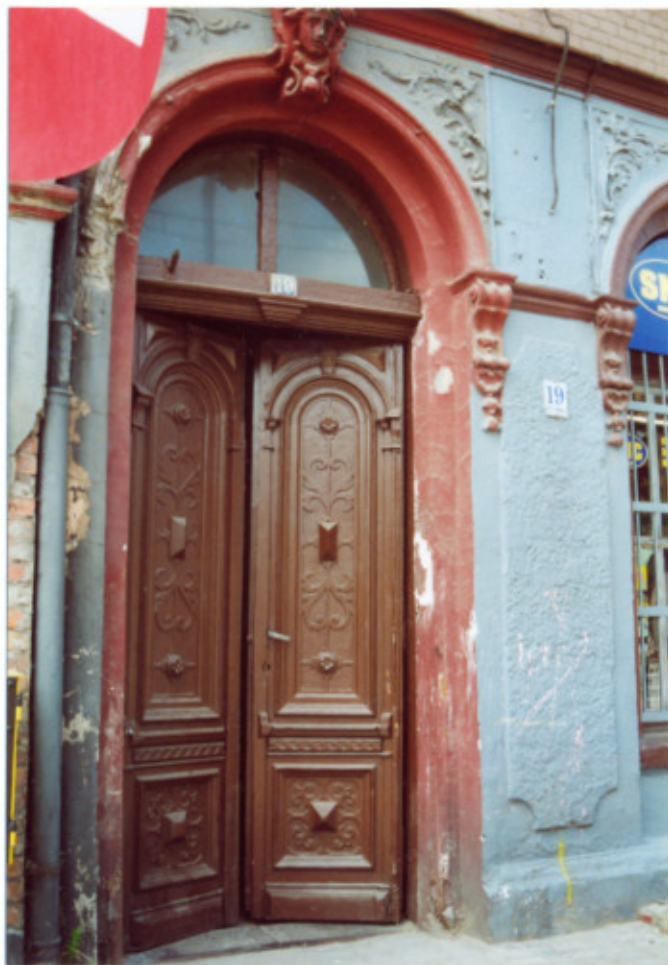
15. Frag. elewacji wschodniej. Drzwi.

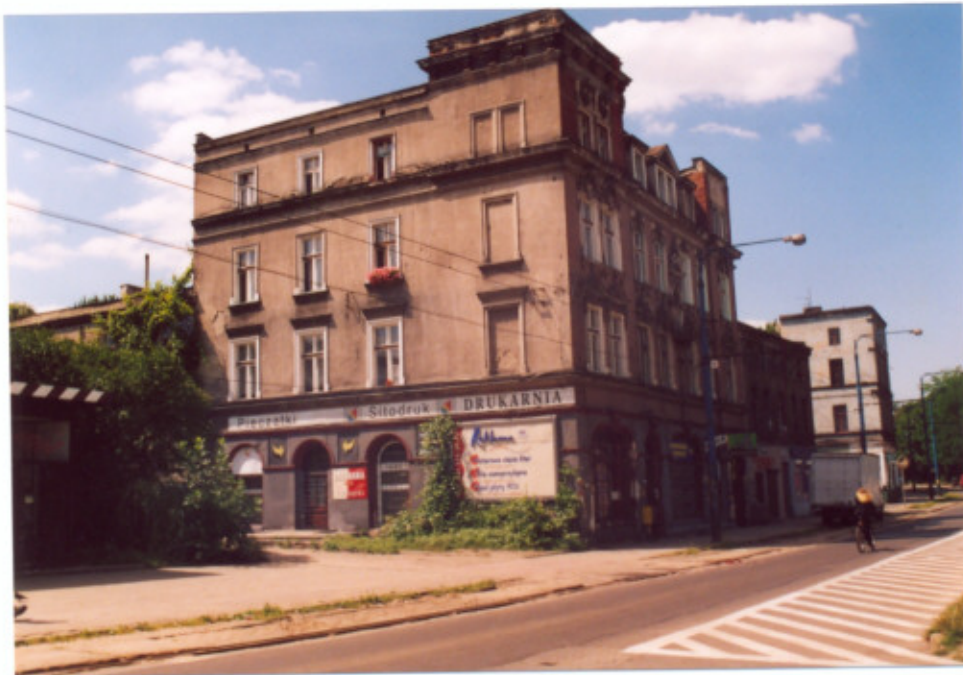
18. Elewacja południowa. Budynek główny.

Budynek główny – elewacja południowa – tynkowana, trójkondygnacyjna z użytkowym poddaszem, czteroosiowa, z charakterystycznym zaakcentowaniem naroża od strony ulicy Bytomskiej poprzez rząd prostokątnych blend, które w partii poddasza przechodzą w układ biforyjny. Blendy zlokalizowane w czwartej osi elewacji. Osie elewacji wyznaczone poprzez prostokątne otwory okienne znajdujące się w pierwszej, drugiej, trzeciej osi drugiej, trzeciej kondygnacji. Otwory okienne ujęte w prostokątne, profilowane opaski okienne. W przyziemiu w pierwszej i trzeciej osi elewacji witrzyn usługowego zamknięte łukiem pełnym. W drugiej osi przyziemia otwór drzwiowy mieszczący jednoskrzydłowe drzwi, powyżej których szklone nadświetle zamknięte łukiem pełnym. Elewacje rozczłonowane gzymсами międzykondygnacyjnymi znajdującymi się pomiędzy pierwszą i drugą oraz trzecią i czwartą kondygnacją. Elewacja zwieńczona gzymsem wieńczącym. W partii naroża gzyms o rozbudowanej formie w postaci kamiennych, dekoracyjnych konsol w formie stylizowanego akantu znajdujących się pomiędzy dwoma profilowanymi gzymсами.

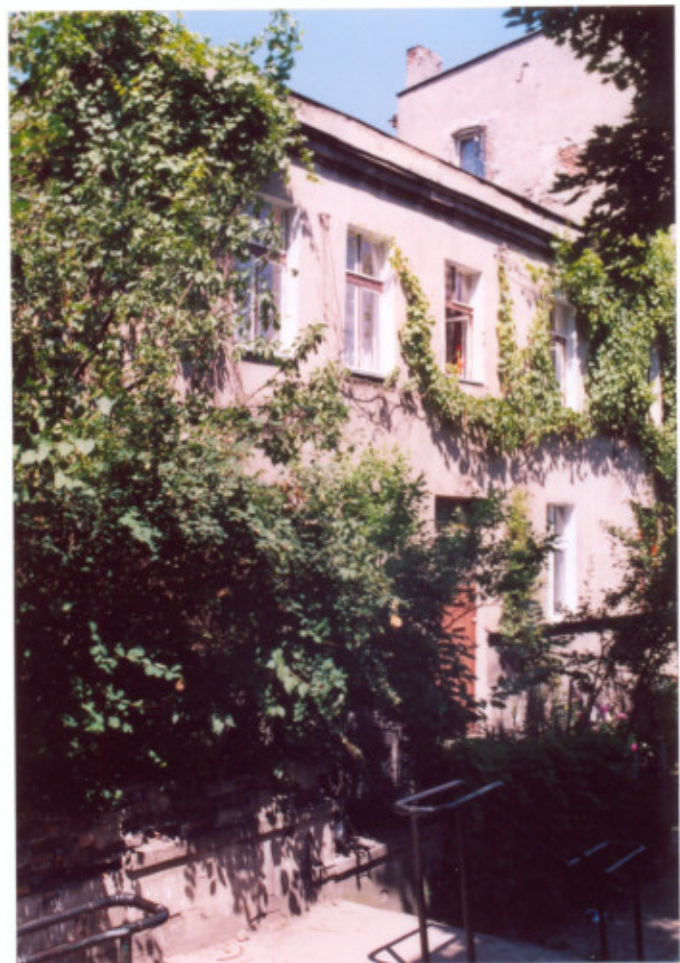
20. Elewacja południowa. Oficyna południowa.

Oficyna południowa – elewacja południowa – tynkowana, dwukondygnacyjna, pięcioosiowa. Osie elewacji wyznaczone prostokątnymi otworami okiennymi oraz drzwiowym zlokalizowanym w trzeciej osi przyziemia. Otwór drzwiowy mieszczący dwuskrzydłowe drzwi, powyżej których prostokątne, szklone nadświetle. W partii przyziemia prostokątne otwory okienne doświetlające piwnicę. Elewacje rozczłonowane gzymсами podokiennymi pierwszej kondygnacji oraz wieńczącym o prostej formie.

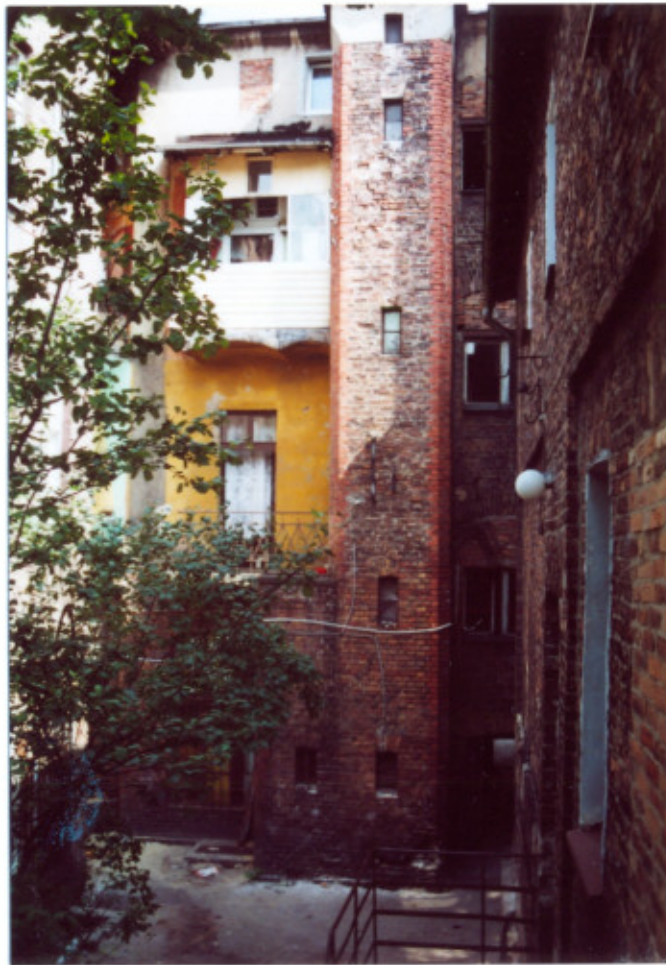
21. Elewacji zachodnia-tylna.
Budynek główny.

Budynek główny – elewacja zachodnia (tylna) – ceglana, trzykondygnacyjna z użytkowym poddaszem, o zróżnicowanej ilości osi (pięcioosiowa w partii przyziemia, czteroosiowa w pozostałych kondygnacjach). Elewacja z charakterystycznym uskokiem znajdującym się na styku kamienicy z północną oficyną oraz ryzalitem o ściętych narożach znajdującym się w czwartej osi elewacji. Osie elewacji wyznaczone poprzez otwory okienne i drzwiowe usytuowane w pierwszej i drugiej osi drugiej i trzeciej kondygnacji, jak również w czwartej osi przyziemia. Otwory okienne o zróżnicowanej wielkości i formie. (Część okien wtórnych. Widoczne zmiany w obrębie poszczególnych okien elewacji – poddasze oraz czwarta oś elewacji). W pierwszej oraz drugiej osi elewacji na wysokości drugiej i trzeciej kondygnacji balkony z metalowymi balustradami o geometrycznym wzorze. W trzeciej osi ryzalit elewacji doświetlony niewielkimi oknami. Od strony północnej ryzalitu elewacji zachodniej otwór drzwiowy mieszczący jednoskrzydłowe drzwi. W czwartej osi współczesne okna doświetlające klatkę schodową.

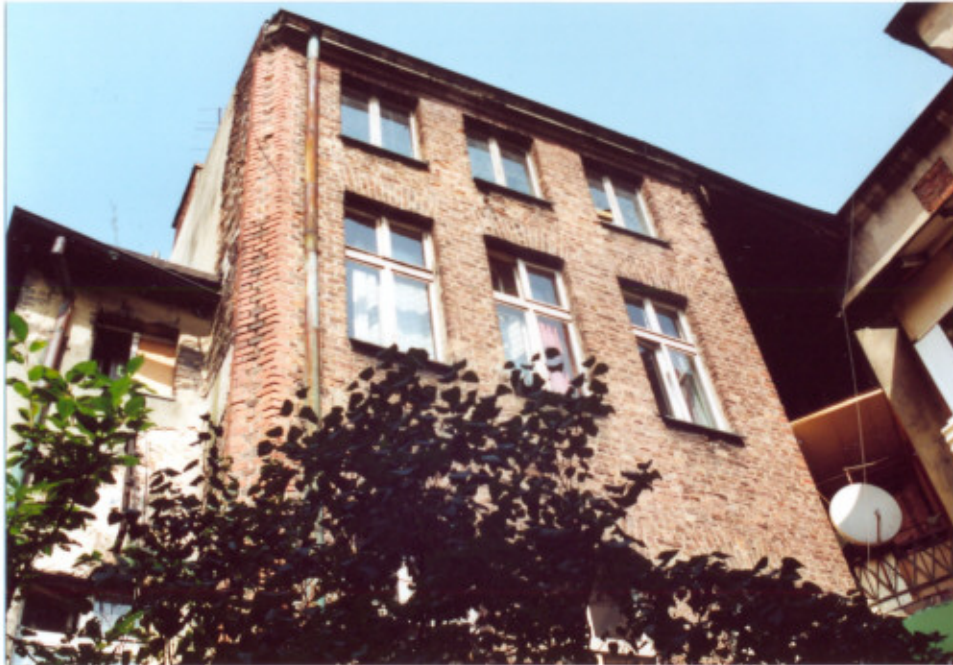
28. Frag. elewacji południowej. Oficyna północna.

Oficyna północna – elewacja południowa – o charakterystycznym zróżnicowaniu gabarytów w poszczególnych jej fragmentach. Elewacja czteroosiowa. W pierwszej osi klatka schodowa oficyny. Elewacja tynkowana, część budynku niższa z charakterystycznym wycofaniem elewacji w stosunku do pozostałej części. Pozostała partia elewacji wyższa, ceglana. Osie elewacji wyznaczone poprzez otwory okienne o zróżnicowanej wielkości oraz drzwiowe znajdujące się w pierwszej i trzeciej osi przyziemia elewacji, mieszczące jednoskrzydłowe drzwi. W drugiej i czwartej osi przyziemia okna okratowane.

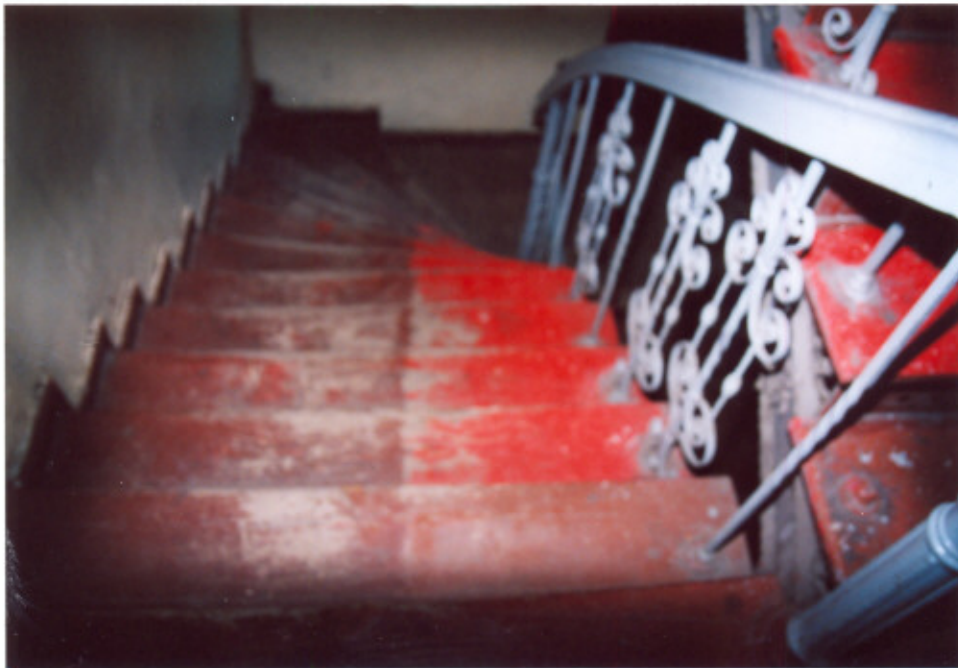
32. Główna klatka schodowa.

Schody – wewnętrzne: o konstrukcji stalowej - klatka główna budynku - dwubiegowe, powrotne z zabiegowymi stopnicami na początku biegu oraz z drewnianymi stopnicami. Podstopnice schodów ażurowe. Schody z metalową, ozdobną, kutą balustradą oraz profilowaną poręczą. Na początku i na końcu biegu schodów metalowe, ozdobne słupki zwieńczone gałkami. Podesty schodów wykładane dwubarwnymi ceramicznymi płytkami w układzie szachownicy (w kolorze ugru i czerwieni). Klatka boczna w oficynie północnej – trójbiegowa, powrotna, z zabiegowymi stopnicami oraz z drewnianymi stopnicami, częściowo wykładane gumolitem. Podstopnice schodów ażurowe. Schody z metalową ozdobną, kutą balustradą z profilowaną poręczą. Na początku i na końcu biegu schodów metalowe, ozdobne słupki zwieńczone gałkami. Schody o konstrukcji betonowej – budynek główny, piwnica – proste, jednobiegowe. Oficyna południowa - piwnica – jednobiegowe ze stopnicami zabiegowymi. Schody o konstrukcji drewnianej, policzkowej - oficyna południowa - klatka schodowa – dwubiegowa, powrotna, z drewnianymi podstopnicami oraz drewnianą poręczą o prostej formie barierze. Zewnętrzne: oficyna południowa – elewacja północna - schody o konstrukcji murowanej z cegły - jednobiegowe, proste z metalową o prostej formie barierą. Stopnice tynkowane. Schody o konstrukcji betonowej - oficyna południowa - elewacja południowa oraz budynek główny – elewacja południowa – schody jednobiegowe, proste.

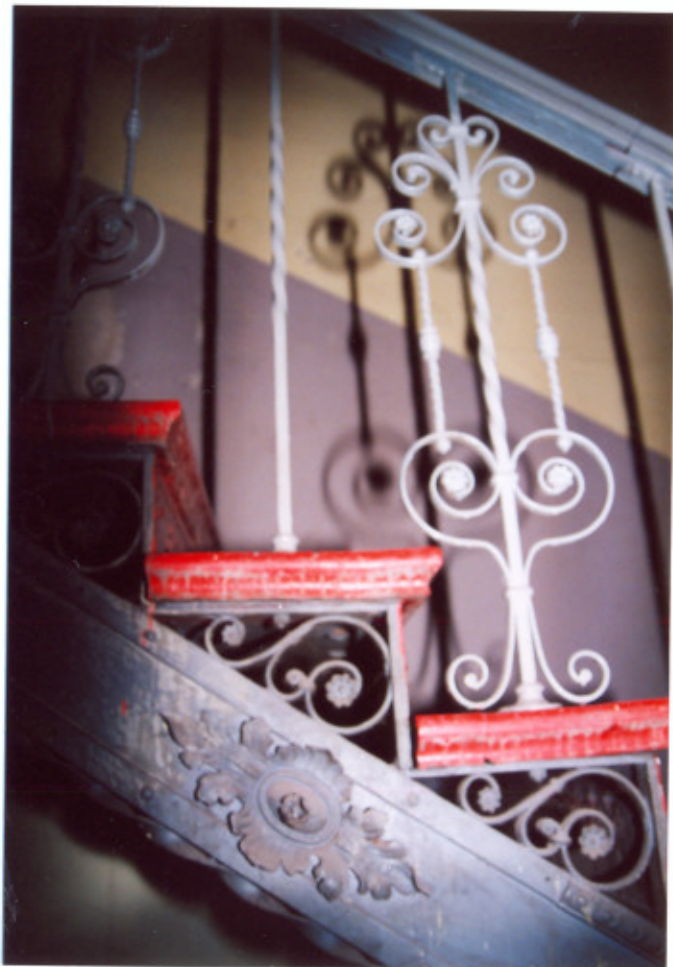
33. Główna klatka schodowa. Balustrada

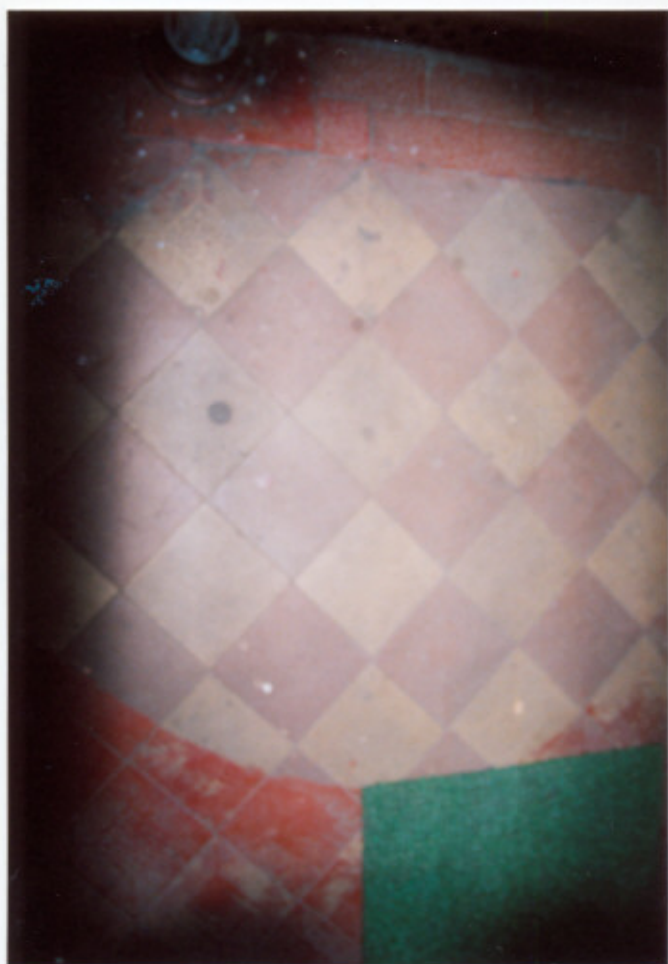
37. Posadzka.

Posadzki, podłogi – oficyna południowa – klatka schodowa, piwnice oficyny południowej oraz budynku głównego - wylewka betonowa klatka schodowa budynku głównego – dwubarwne, oryginalne, ceramiczne płytki w układzie szachownicy (w kolorze ugru i czerwieni); Przedsiónek budynku głównego, lokale usługowe znajdujące się w przyziemiu - współczesne płytki terakotowe, budynek główny - lokal usługowy - panele z MDV; poszczególne lokale mieszkalne budynku głównego oraz oficyny północnej oraz południowej – drewniana podłoga typu „biała”, płyty paździerzowe oraz gumolit.

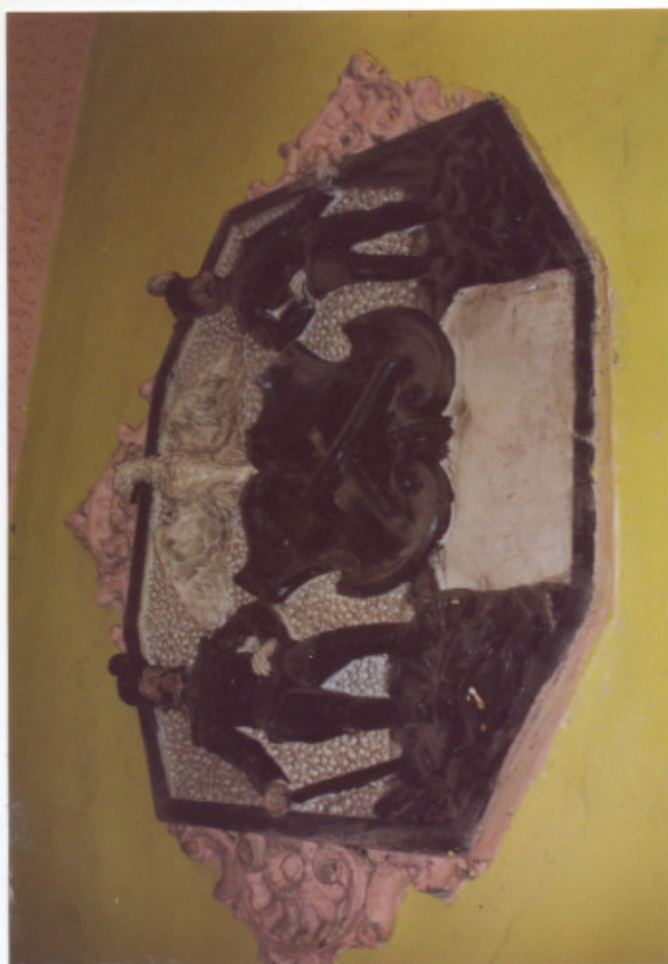
39. Przedśionek budynku głównego. Plaskorzeźba.
