KARTA EWIDENCYJNA ZABYTKÓW ARCHITEKTURY I BUDOWNICTWA

1. Obiekt
**BUDYNEK DAWNEJ AGENTURY EMIGRACYJNEJ WRAZ
 Z PRZEWIĄZKĄ OBECNIE BUDYNEK
 MIESZKALNY WRAZ Z PRZEWIĄZKĄ**

około 1900 roku,
 przewiązka 1907 rok.

MYSŁOWICE
ulica Powstańców nr 23
 dawna Poststrasse. Under Poststrasse (1911 r.,
 1912 r.)

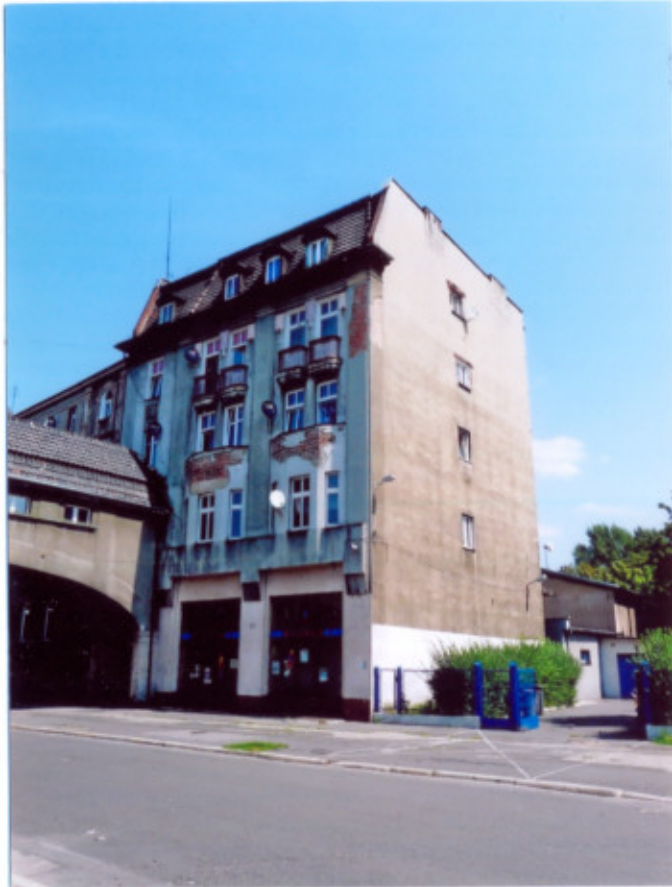
Widok ogólny od południowego-zachodu.
 Orientacja, skala 1 : 21 000.
 Sytuacja, skala 1: 1000.

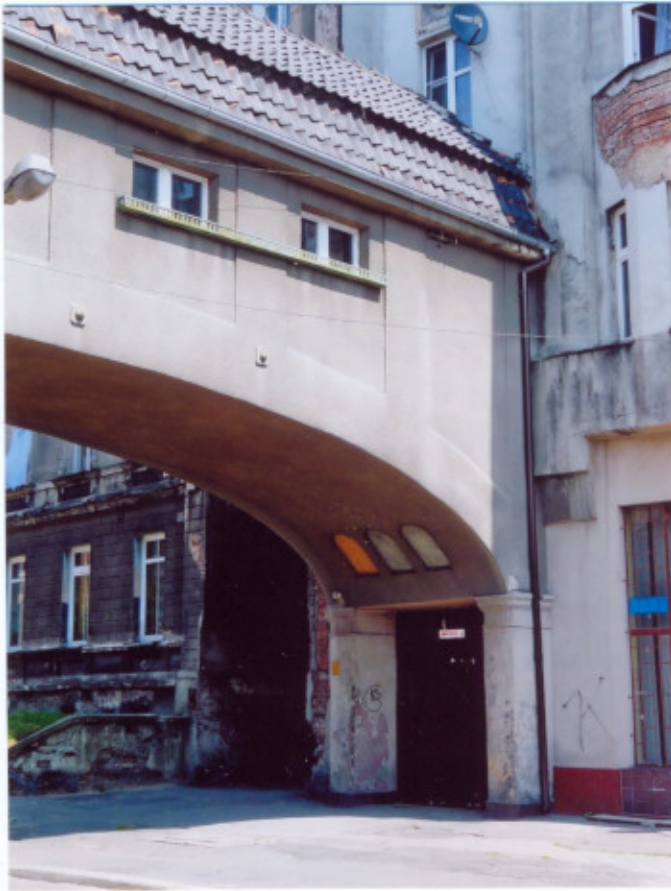
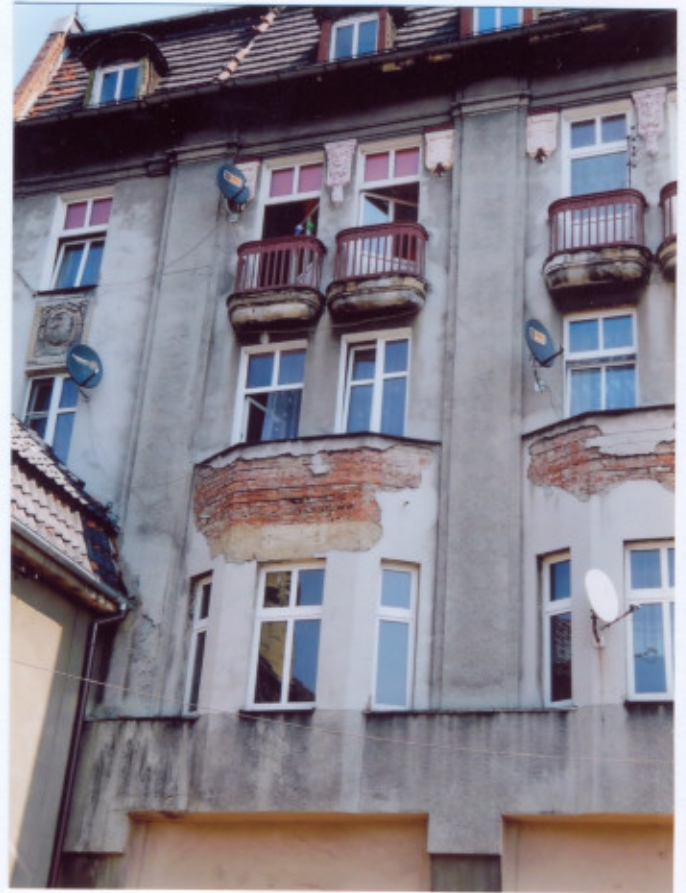
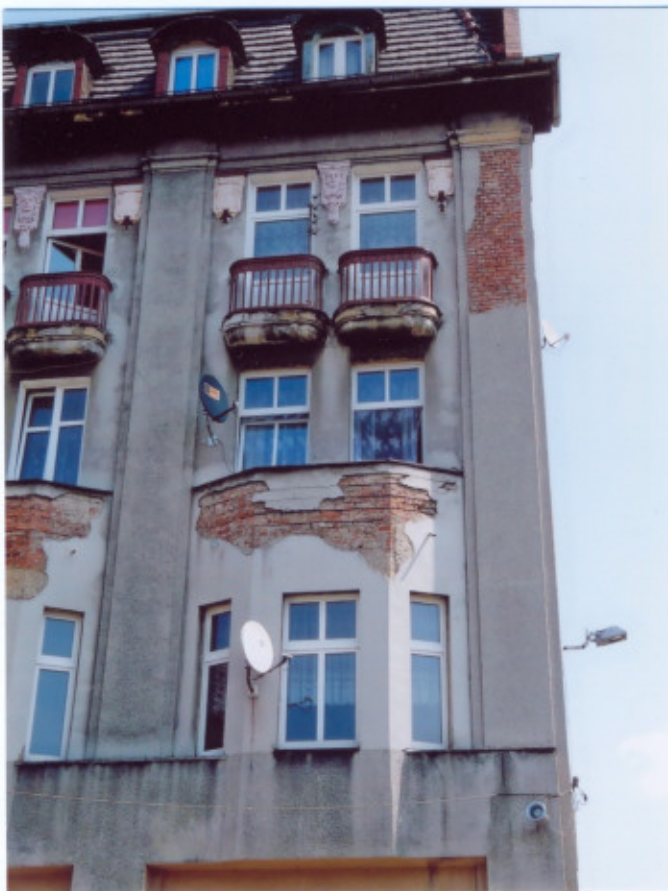
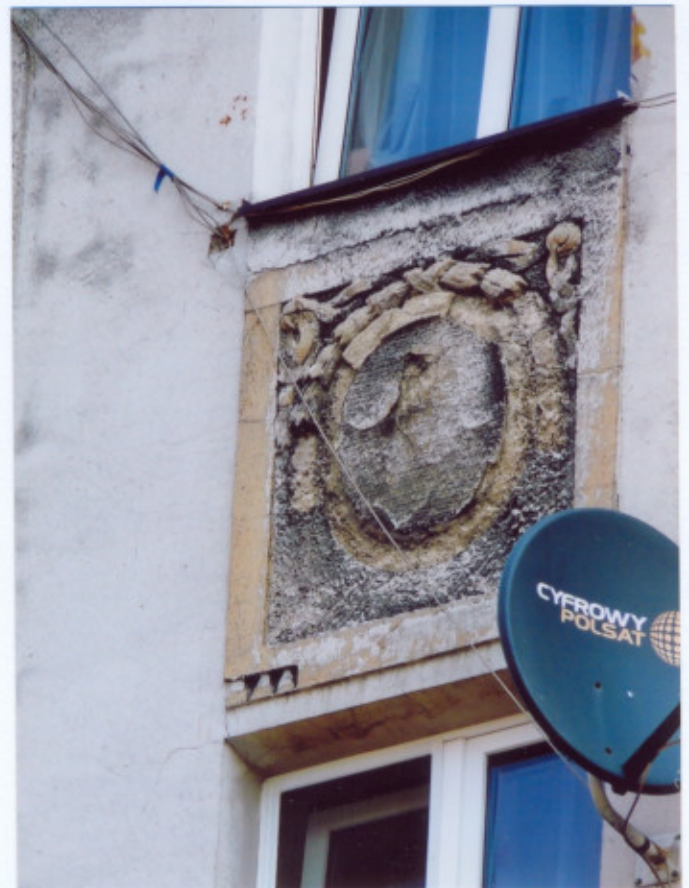
Fraq. elewacji zachodniej.

Elewacja zachodniej.

Fraq. elewacji zachodniej. Detal architektoniczny.

Elewacja zachodnia (frontowa) – tynkowana, czterokondygnacyjna, z użytkowym poddaszem, niesymetryczna. Elewacja o zróżnicowanej ilości osi w poszczególnych kondygnacjach. Na wysokości pierwszej kondygnacji trójosiowa, w partii drugiej kondygnacji siedmioosiowa, natomiast w trzeciej i czwartej kondygnacji pięćosiowa. W partii poddasza czteroosiowa. Poddasze doświetlone jest czterema lukarnami przekrytymi odrębnymi daszkami o formie łuku odcinkowego. Elewacja z charakterystyczną przewiązką budynku dobudowaną do budynku w pierwszej osi drugiej kondygnacji. Przewiązka częściowo wsparta jest na podporach (filarach). Łączyła ona budynek dawnego Urzędu Emigracyjnego z obiektem kolejowym. Osie elewacji wyznaczone są prostokątnymi otworami okiennymi o zróżnicowanej wielkości i podziale oraz drzwiowym. Główna strefa wejściowa znajduje się w pierwszej osi przyziemia. Mieści ona prostokątne, trójskrzydłowe drzwi częściowo szklone. Powyżej drzwi szklone nadświetle. Ponadto w drugiej i piątej osi trzeciej kondygnacji oraz w drugiej, trzeciej, czwartej i piątej osi czwartej kondygnacji prostokątne, częściowo szklone, jednoskrzydłowe drzwi, posiadające szklone, prostokątne nadświetla. W drugiej, trzeciej, czwartej oraz w piątej, szóstej i siódmej osi drugiej kondygnacji, okna osadzone są w trójbocznie kształtowanych płaszczyznach elewacji. Przechodzą one powyżej w formę dwóch balkonów, które posiadają murowaną, pełną balustradę trójbocznie zamkniętą. Ponadto w drugiej, trzeciej, czwartej i piątej osi czwartej kondygnacji niewielkie balkony, które posiadają zaokrąglone naroża. Balkony z metalowymi, kutymi balustradami z dekoracyjnymi motywami kwiatów. Balustrady zamknięte są od góry metalowymi pochwytyami. Otwory okienne osadzone w lekko wycofanych płaszczyznach. Otwór okienny zlokalizowany w pierwszej osi czwartej kondygnacji elewacji posiada dekoracyjną płycinę podokienną z elementami wieńca lauowego. Elewacja artykułowana pilastrami o skromnych kapitelach. Zlokalizowane są one w narożach elewacji, jak również pomiędzy pierwszą i drugą oraz trzecią i czwartą osią elewacji. Ponadto na wysokości czwartej kondygnacji pomiędzy drugą i trzecią, czwartą i piątą osią dekoracyjne kapitele z elementami stylizowanych kartuszy oraz ozdobnych, secesyjnych masek kobiet z motywem kwiatowym. Elewacja rozczłonowana tynkowanym cokołem, który w partii witryn obłożony jest ceramicznymi płytkami. Partia przyziemia lekko wycofana w stosunku do nadwieszzonego powyżej fragmentu elewacji. Całość elewacji zwieńczona tynkowanym, profilowanym gzymsem wieńczącym.

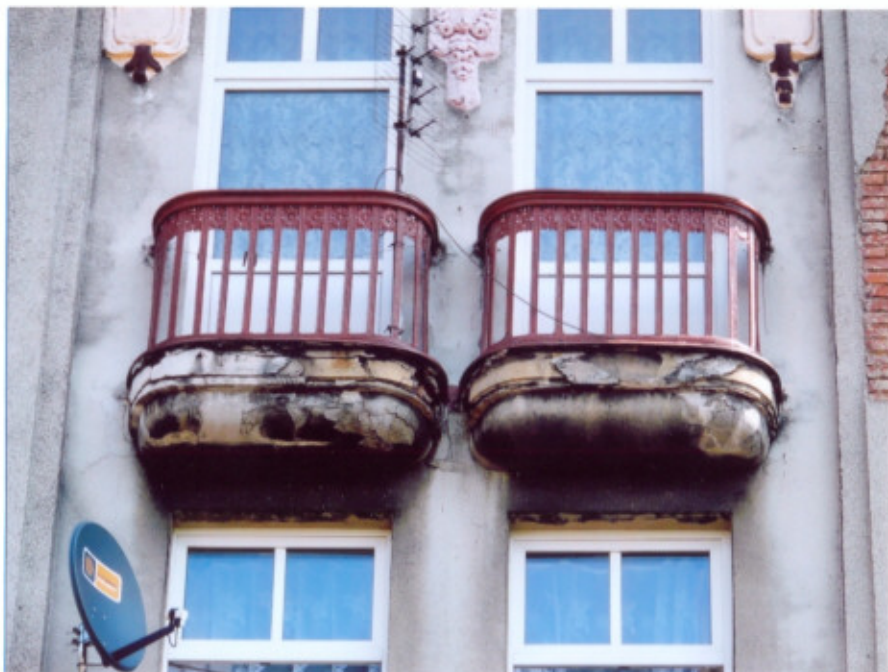
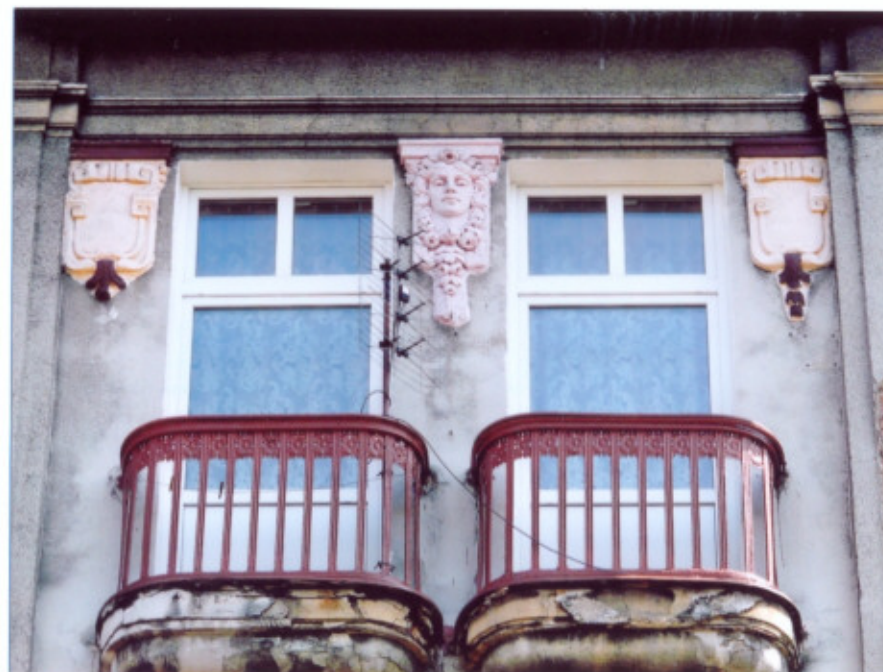
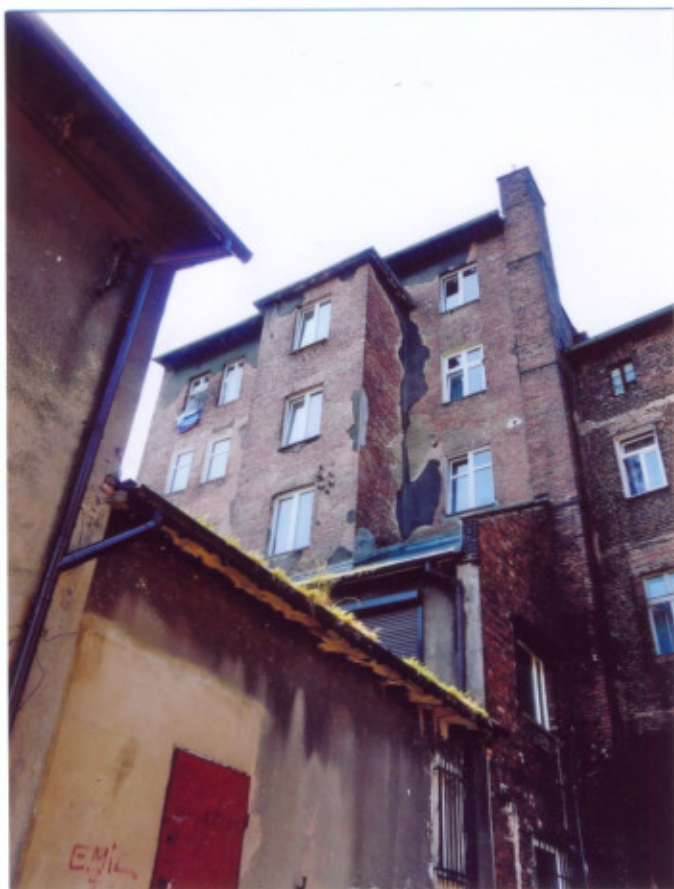
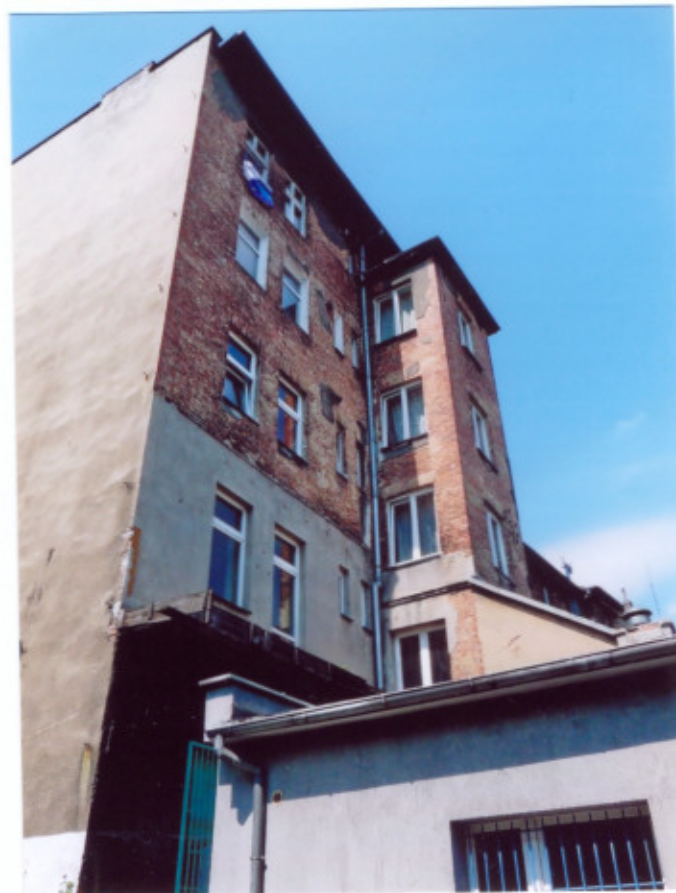
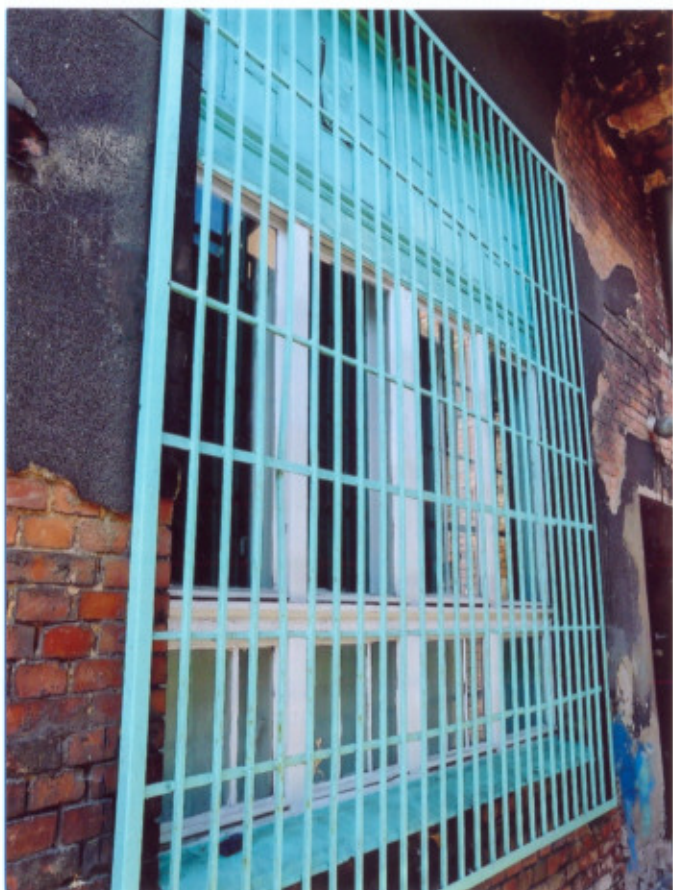
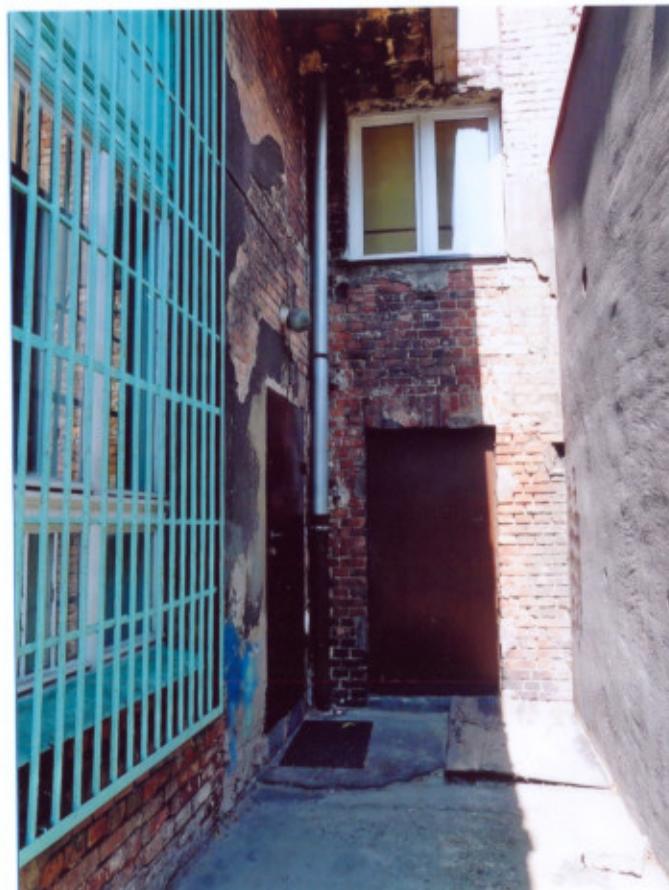
Frag. elewacji wschodniej. Balkony.

Frag. elewacji wschodniej. Detal.

Frag. elewacji wschodniej.

Frag. elewacji wschodniej.
Okno.

Frag. elewacji wschodniej.
Drzwi.

Budynek główny. Elewacja wschodnia (tylna) – tynkowana, czterokondygnacyjna, niesymetryczna. Elewacja o zróżnicowanej ilości osi w poszczególnych kondygnacjach. W pierwszej kondygnacji trzyosiowa, na wysokości drugiej i trzeciej kondygnacji sześćosiowa, a w czwartej pięćosiowa. W trzeciej osi pierwszej kondygnacji dobudówka o zróżnicowanych gabarytach w poszczególnych partiach. Na wysokości pierwszej i drugiej kondygnacji dobudówka szersza, dwuosiowa, przekryta jednospadowym dachem. Powyżej przechodzi ona w formę jednoosiowej, węższej, czterokondygnacyjnej dobudówki, która jest niższa w stosunku do budynku głównego. Mieści ona ciąg komunikacyjny budynku. Poszczególne partie dobudówki kryte odrębnymi, jednospadowymi dachami. Doświetlona jest ona od strony wschodniej oraz dodatkowo od południa ciągiem prostokątnych okien usytuowanych na poszczególnych półpiętrach. Charakterystycznie są one przesunięte w stosunku do pozostałych okien. Osie elewacji wyznaczone prostokątnymi otworami okiennymi o różnorodnej wielkości i podziale oraz prostokątnymi otworami drzwiowymi. Zlokalizowane są one w drugiej osi pierwszej i drugiej kondygnacji (drzwi balkonowe). Dodatkowa strefa wejściowa znajduje się w dobudówce elewacji od strony wschodniej. W drugiej osi pierwszej kondygnacji oraz w dobudówce elewacji jednoskrzydłowe, prostokątne, metalowe drzwi. Powyżej częściowo szklone drzwi balkonowe, które prowadzą na balkon znajdujący się na wysokości drugiej kondygnacji. W chwili obecnej balkon nie posiada balustrady.

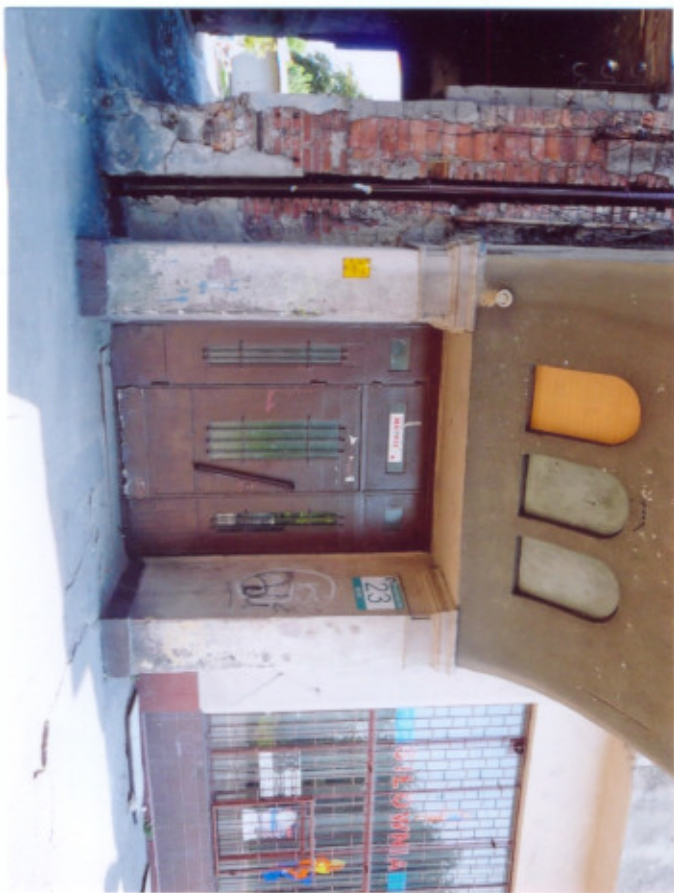
Frag. elewacji zachodniej. Drzwi.

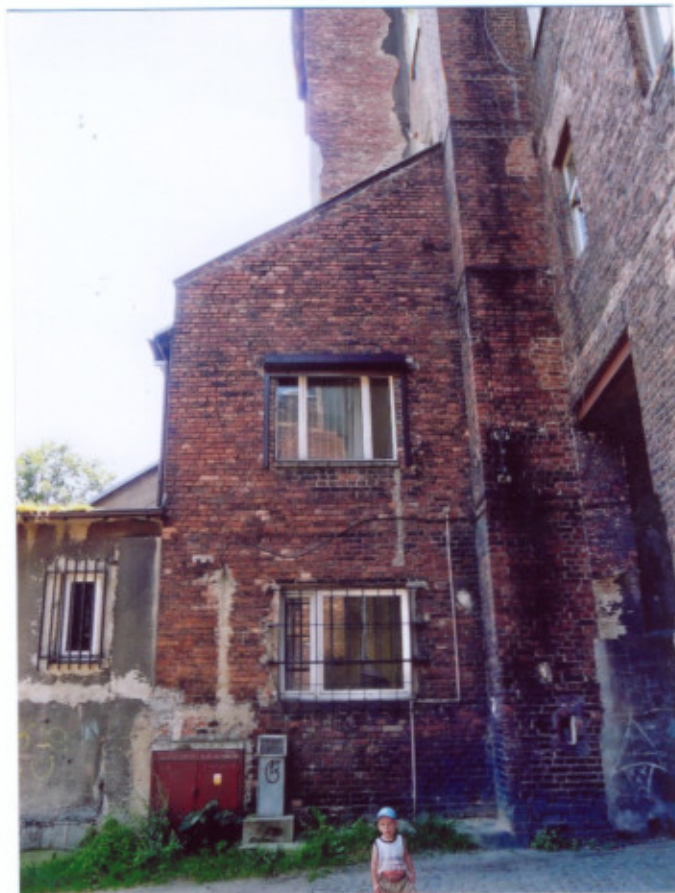
Elewacja północna. Dobudówka.

Budynek główny. Elewacja północna - ceglana, z częściowo zachowanymi fragmentami tynku, niesymetryczna. Elewacja o zróżnicowanych gabarytach w poszczególnych fragmentach. Złożona z niższej, szerszej, dwukondygnacyjnej, jednoosiowej dobudówki przekrytej jednospadowym dachem. Doświetlona jest ona od strony północnej ciągiem prostokątnych okien usytuowanych na poszczególnych piętrach. Dobudówka przylega bezpośrednio do dobudowanego wyższego pionu kominowego oraz czterokondygnacyjnej dobudówki, która jest niższa w stosunku do budynku głównego. Mieści ona ciąg komunikacyjny budynku. Poszczególne partie dobudówek kryte odrębnymi, jednospadowymi dachami.

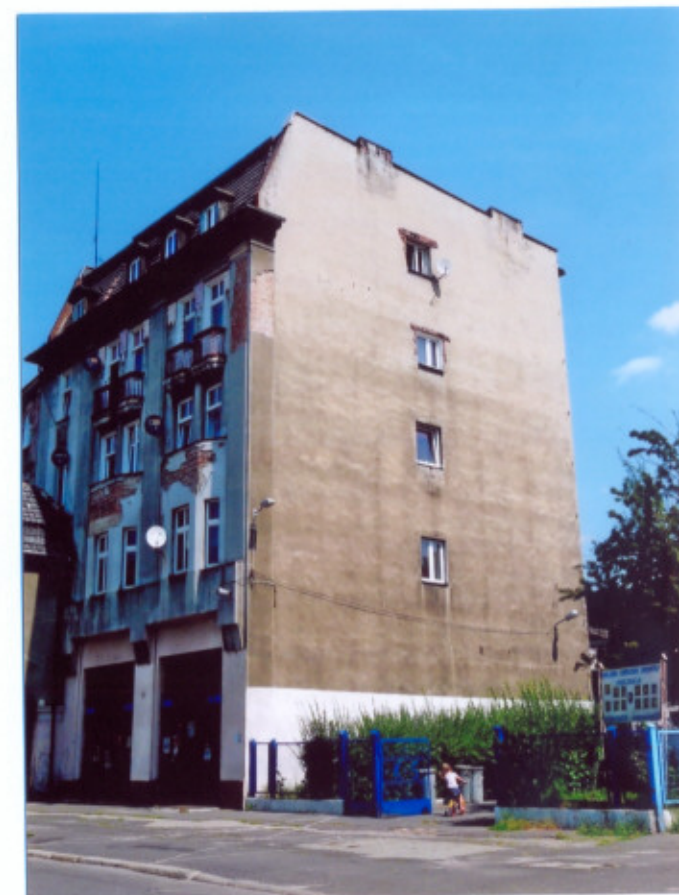
Elewacja południowa (szczytowa).

Budynek główny. Elewacja południowa (szczytowa) – tynkowana. Elewacja czterokondygnacyjna, jednoosiowa. W partii dachu przechodzi w formę niewielkiego, trójkątnego szczytu, podkreślającego formę niesymetrycznego układu połaci dachu. Oś elewacji budynku wyznaczona wtórnymi, prostokątnymi otworami okiennymi. Od strony wschodniej do obiektu przylega dobudówka mieszcząca ciąg komunikacyjny. Dobudówka o zróżnicowanych gabarytach w poszczególnych partiach. Na wysokości

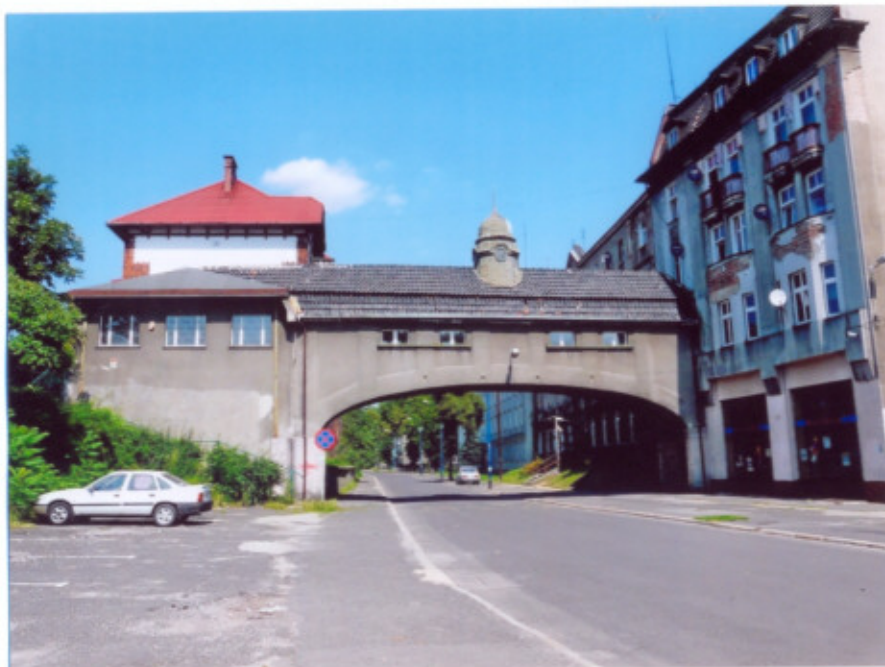
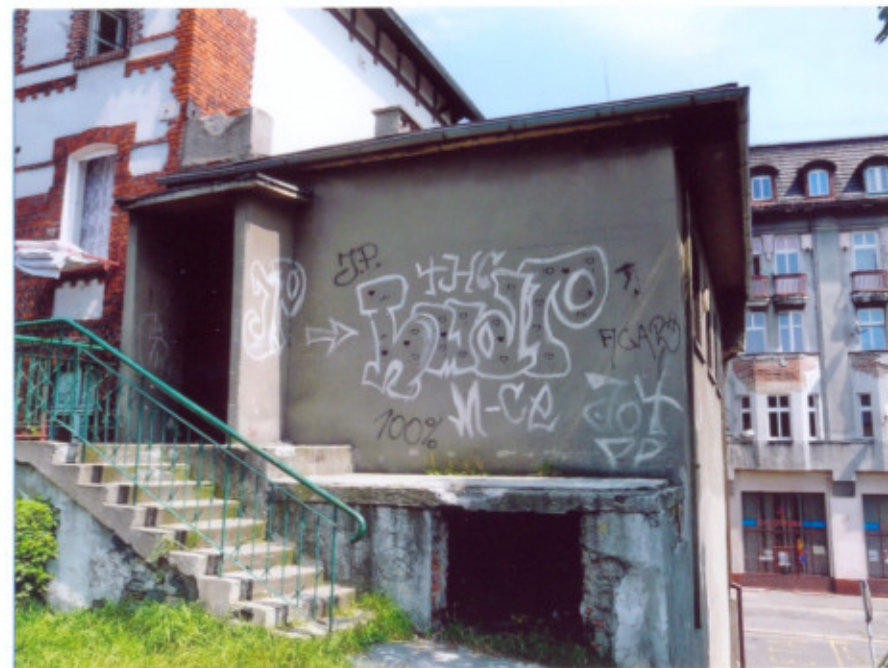
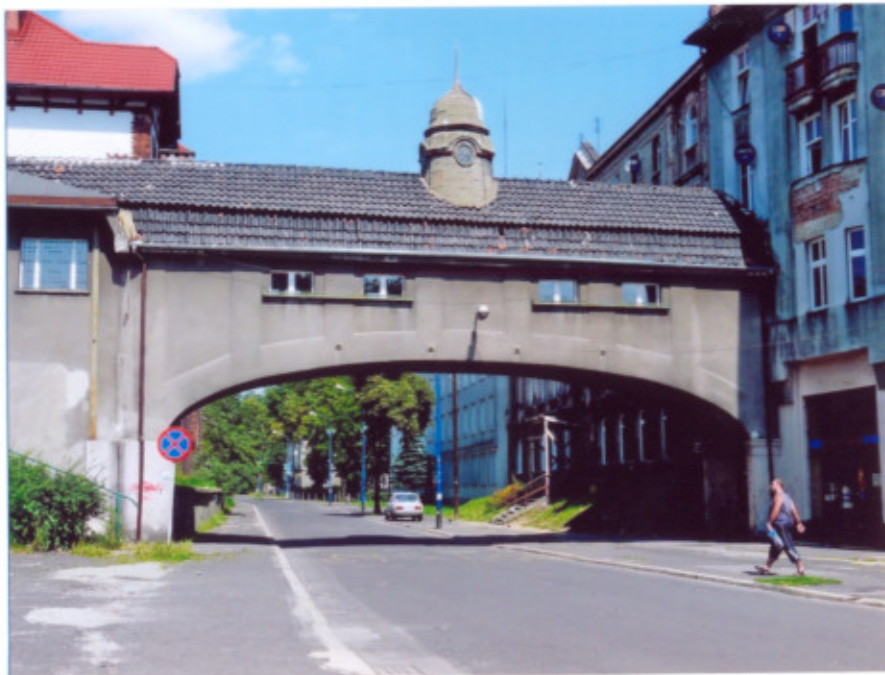
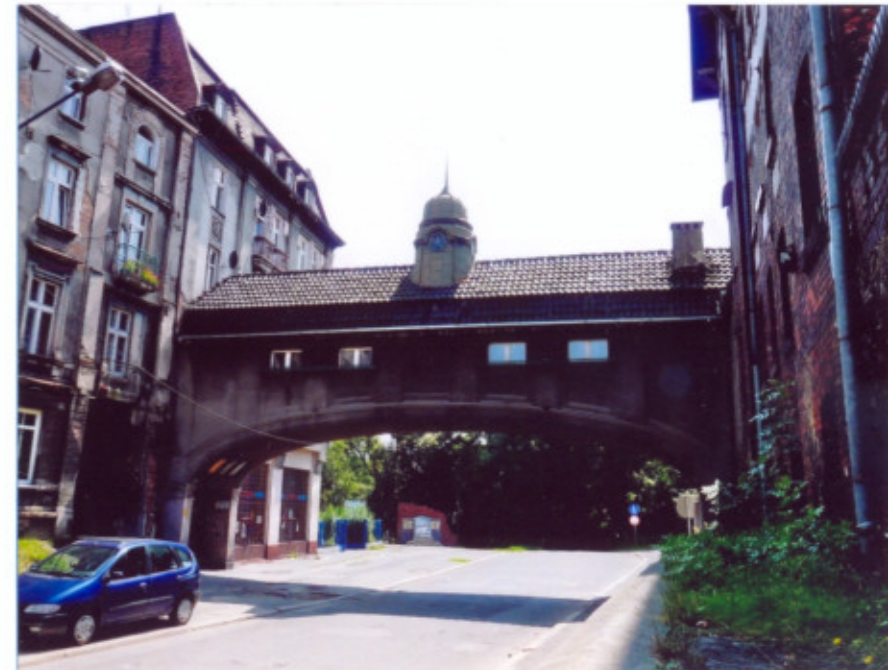
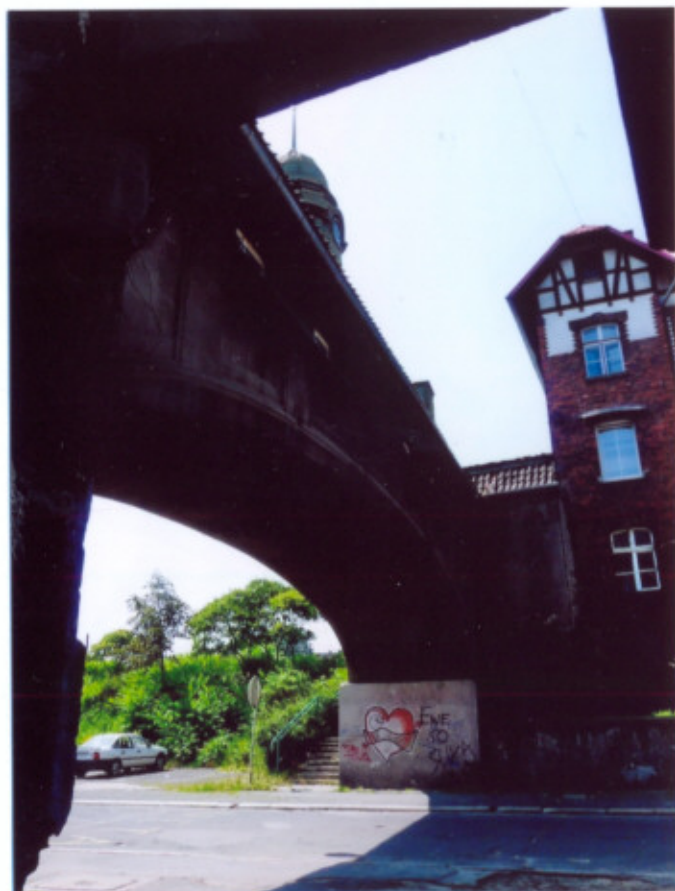
Przewiązka. Widok ogólny od południa.

Przewiązka. Elewacja zachodnia.

Przewiązka. Frag. elewacji południowej.

Przewiązka. Frag. elewacji wschodniej.

Przewiązka. Widok od północnego - wschodu.

pierwszej i drugiej kondygnacji dobudówka szersza, dwuosiowa, przekryta jednospadowym dachem. Powyżej przechodzi ona w formę jednoosiowej, węższej, czterokondygnacyjnej dobudówki, która jest niższa w stosunku do budynku głównego. **Budynek przewiązki. Elewacja południowa** – jednokondygnacyjny, nadwieszony nad ulicą Powstańców, przekryty dachem typu mansardowego. Na osi kalenicy przewiązki hełm o formach neobarokowych, dwudzielny zwieńczony iglicą. Hełm doświetlony jest owalnymi oknami. Przewiązka dobudowana jest do budynku głównego na wysokości pierwszej osi drugiej kondygnacji elewacji zachodniej (frontowej). Jest ona częściowo wsparta na podporach (filarach), przechodzących od zachodu w formę jednokondygnacyjnego budynku, krytego dachem wielospadowym. Łączy ona pierwotny budynek dawnego Urzędu Emigracyjnego z obiektem kolejowym. Elewacja tynkowana, siedmioosiowa. Osie elewacji wyznaczone prostokątnymi otworami okiennymi o zróżnicowanej wielkości oraz podziale. Okna w czwartej i piątej oraz w szóstej i siódmej osi w układzie biforyjnym. Są one osadzone w lekkim wycofaniu płaszczyzny elewacji, utworzonym poprzez artykulacje w postaci tynkowanych lizen wydzielających poszczególne okna oraz tynkowane płaszczyzny. Dolna partia przewiązki nad ulicą Powstańców przechodzi w formę krzywizny zbliżonym swoim kształtem do łuku eliptycznego, który dodatkowo podkreślony jest tynkowanym pasem, który z lizenami tworzy układ ramowy elewacji.

Budynek przewiązki. Elewacja zachodnia - tynkowana. Elewacja jednokondygnacyjna, jednoosiowa. Oś elewacji budynku przewiązki wyznaczona prostokątnym otworem drzwiowym. Mieści on metalowe, jednoskrzydłowe drzwi, które dodatkowo są zadaszone niewielkim, płaskim dachem, wspartym na dwóch murowanych, tynkowanych ściankach, tworzących tym samym formę wycofanej strefy wejściowej. Drzwi poprzedzone betonowymi, jednobiegowymi, prostymi schodami z podestem. Schody posiadają metalową barierę, która od góry zamknięta jest metalowym pochwycem.

Budynek przewiązki. Elewacja północna – jednokondygnacyjny, nadwieszony nad ulicą Powstańców, przekryty dachem typu mansardowego. Na osi kalenicy przewiązki hełm o formach neobarokowych, dwudzielny zwieńczony iglicą. Hełm doświetlony jest owalnymi oknami. Przewiązka dobudowana jest do budynku głównego na wysokości pierwszej osi drugiej kondygnacji elewacji zachodniej (frontowej). Jest ona częściowo wsparta na podporach (filarach), przechodzących od zachodu w formę jednokondygnacyjnego budynku, krytego dachem wielospadowym. Łączy ona pierwotny budynek dawnego Urzędu Emigracyjnego z obiektem kolejowym. Elewacja tynkowana, czteroosiowa. Osie elewacji wyznaczone niewielkimi, prostokątnymi otworami okiennymi o zróżnicowanej wielkości oraz podziale. Okna w pierwszej i drugiej oraz w trzeciej i czwartej osi w układzie biforyjnym. Są one osadzone w lekkim wycofaniu płaszczyzny elewacji, utworzonym poprzez artykulacje w postaci tynkowanych lizen wydzielających poszczególne okna oraz tynkowane płaszczyzny. Dolna partia przewiązki nad ulicą Powstańców przechodzi w formę krzywizny zbliżonym swoim kształtem do łuku eliptycznego, który dodatkowo podkreślony jest tynkowanym pasem, który z lizenami tworzy układ ramowy elewacji.

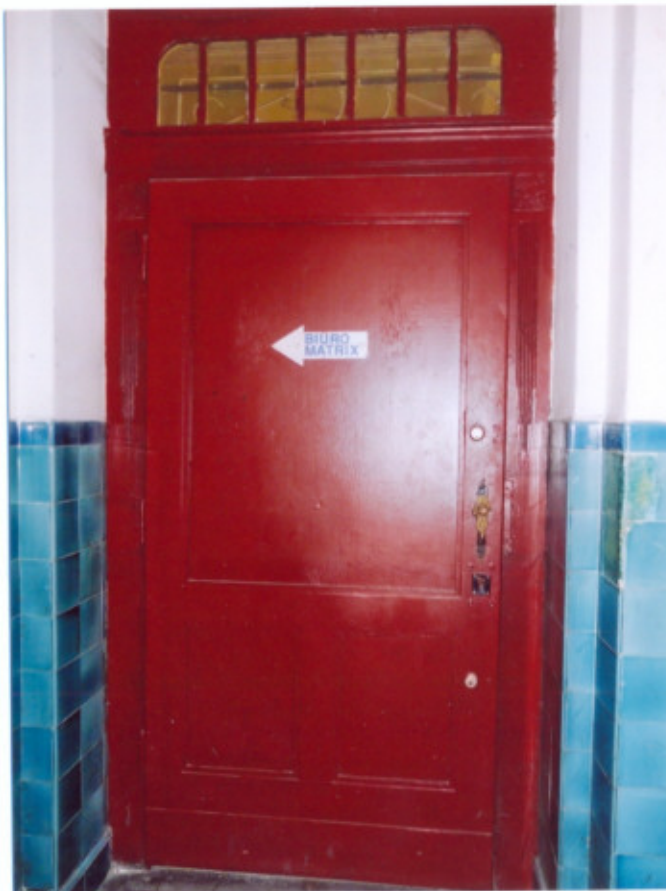
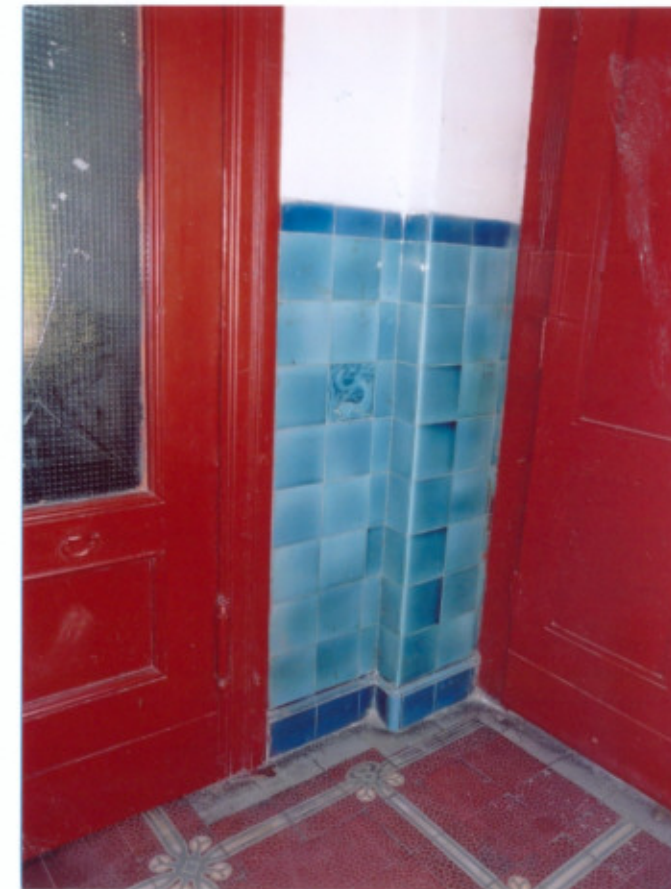
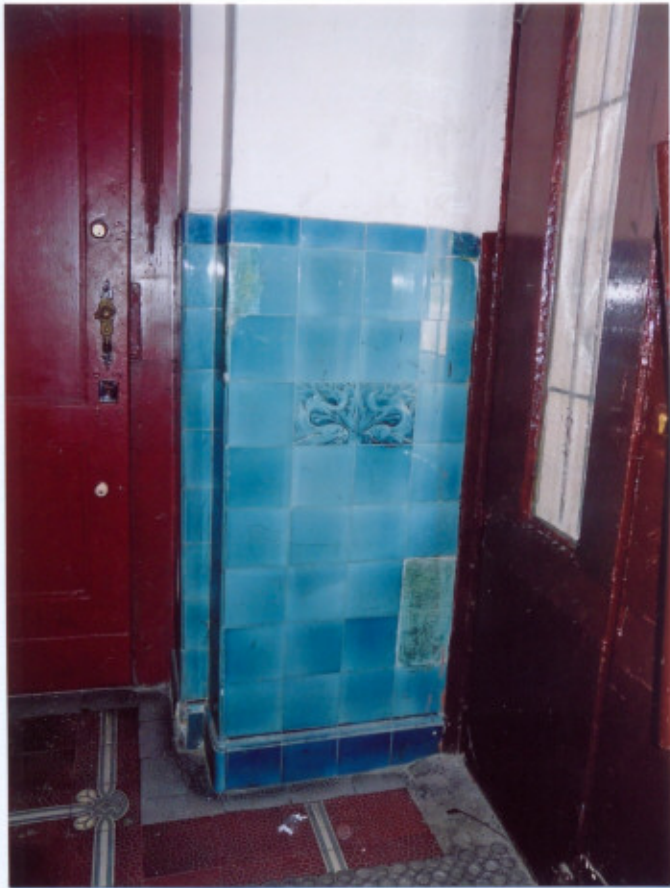
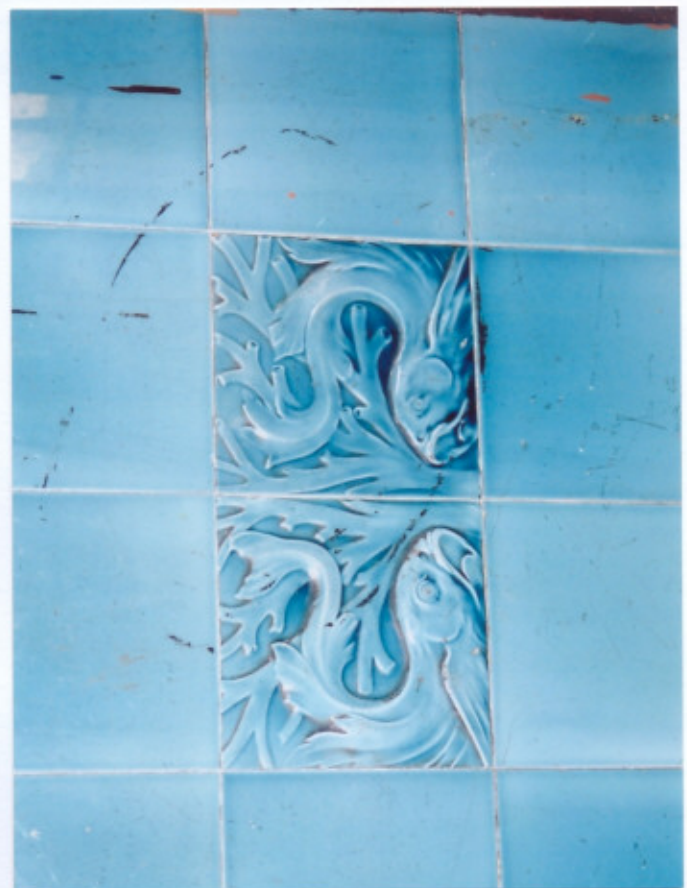
Przedsionek. Drzwi.

Przedsionek. Frag. wystroju.

Przedśionek. Frag. wystroju.

Przedśionek. Detal wystroju.

Wyposażenie – zachowany wystój przedsionka, sieni budynku oraz klatki schodowej. Przedsionek obiektu dekorowany ceramiczną okładziną ścienną w postaci kwadratowych płytek ceramicznych, szklwionych w kolorze morskim. Okładzina obejmuje około 1/2 wysokości ściany, z charakterystyczną ciemniejszą w tonacji partią

ceramicznego, szklwionego cokołow, który w górnej partii przechodzi w formę jaśniejszego profilu. Od góry okładzina zwieńczona jest formą niewielkiej lamówki w kolorze morskim. Dodatkowo okładzina wzbogacona została plastycznymi płytkami (dekorami) z motywem fantastycznych ryb na tle morskiej flory. Są one wkomponowane pojedynczo lub antytetycznym. Całość dopełnia terakotowa posadzka o mozaikowej fakturze w kolorze ceglastym z elementami kremowo-szarymi. Dodatkowo wzbogacona jest ona ozdobnymi pasami, które tworzą formę układu siatki. Przekięcia linii podkreślone uproszczoną formą czteropłatkowego kwiatu (rozetki). Wzdłuż ścian lamówka w postaci szarych płytek. Ponadto zachowana oryginalna stolarka drzwiowa z motywami snycersko opracowanych płaszczyzn. Sień budynku posiada pierwotną, drewnianą boazerię wykonaną w konstrukcji ramowo-płycinowej. Sięga ona do 1/3 wysokości ściany. Całość zachowanego wystroju dopełnia terakotowa posadzka o analogicznej formie jak w przedsionku oraz stolarka drzwiowa.

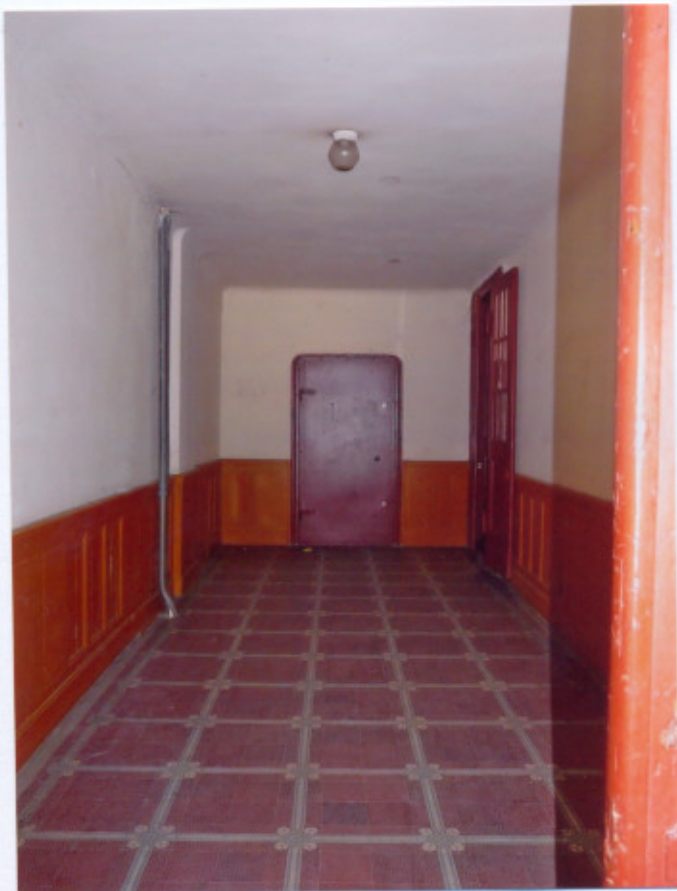
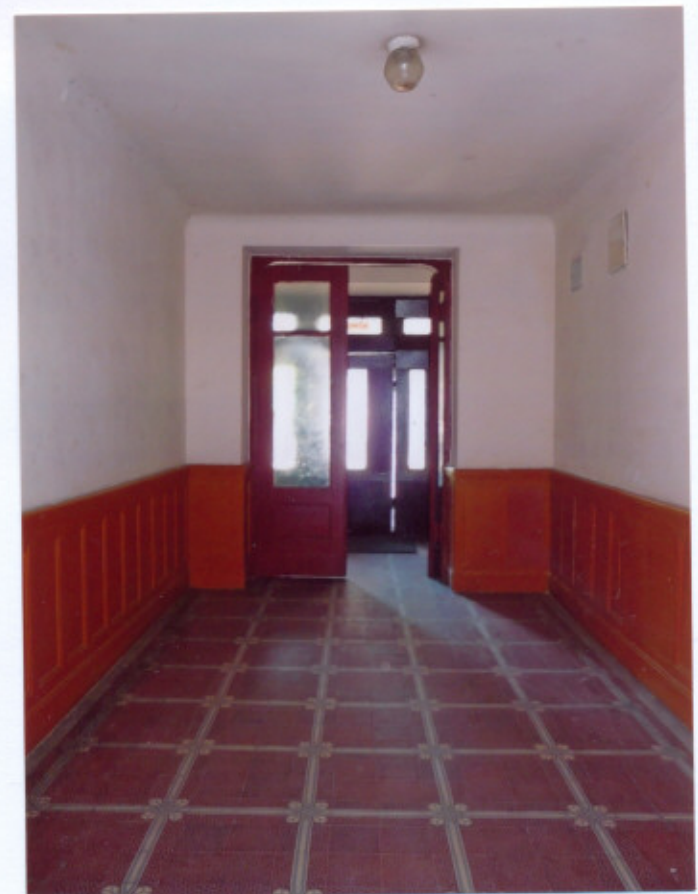
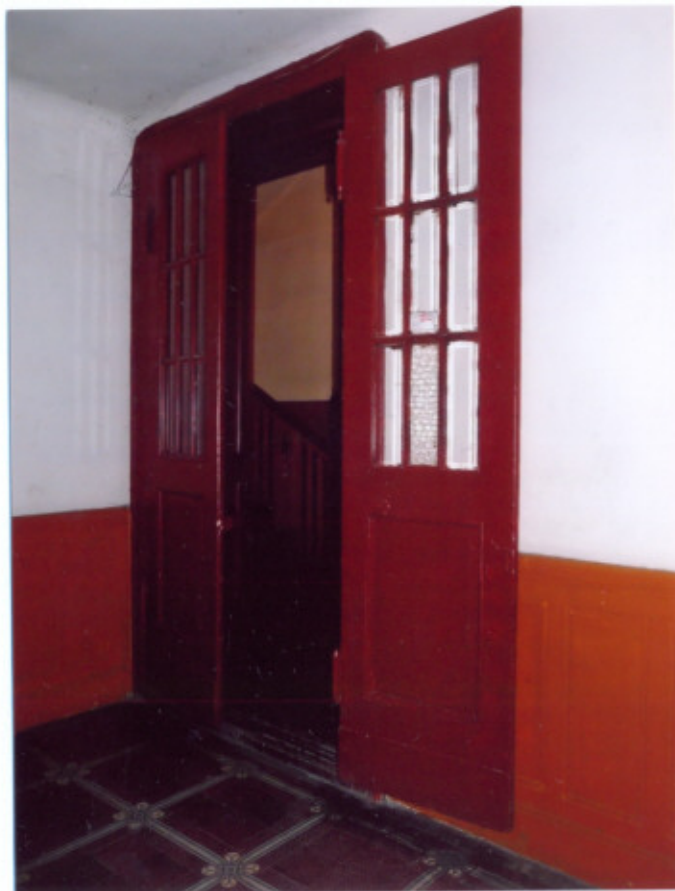
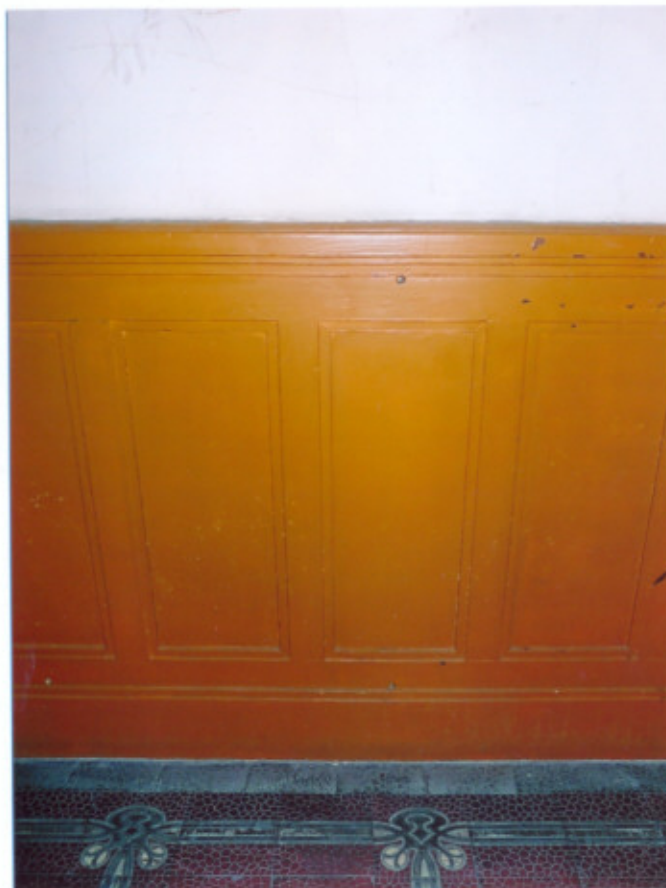
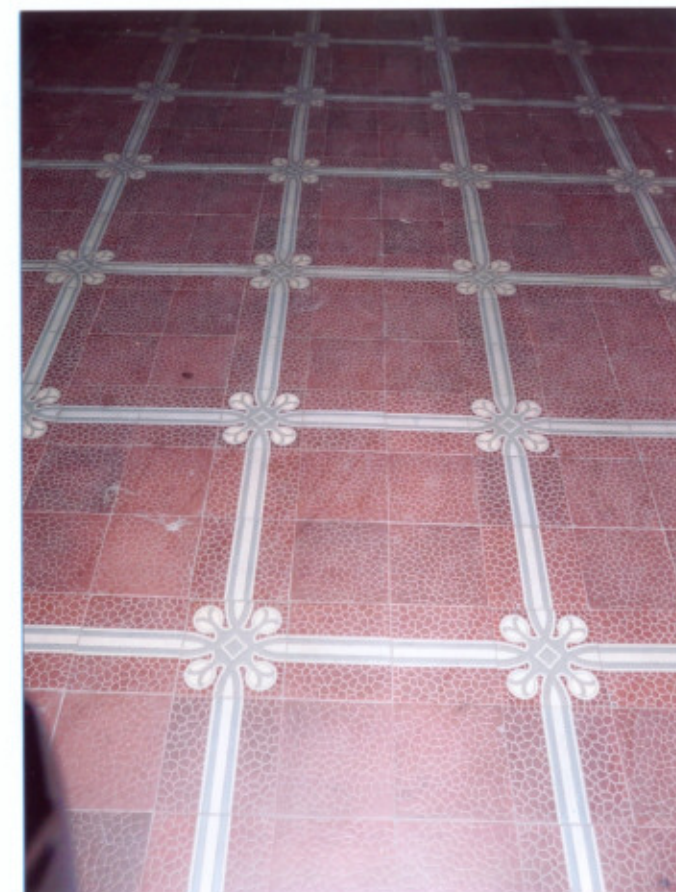
Sień. Widok ogólny od przedśionka.

Sień. Widok ogólny na przedśionek.

Sień. Drzwi.

Sień. Frag. wystroju-boazeria.

Sień. Frag. wystroju-posadzka.
