KARTA EWIDENCYJNA ZABYTKÓW ARCHITEKTURY I BUDOWNICTWA

1. Obiekt
**BUDYNEK DAWNEJ AGENTURY EMIGRACYJNEJ WRAZ
 Z PRZEWIĄZKĄ OBECNIE BUDYNEK
 MIESZKALNY WRAZ Z PRZEWIĄZKĄ**

około 1900 roku,
 przewiązka 1907 rok.

MYSŁOWICE
ulica Powstańców nr 23
 dawna Poststrasse. Under Poststrasse (1911 r.,
 1912 r.)

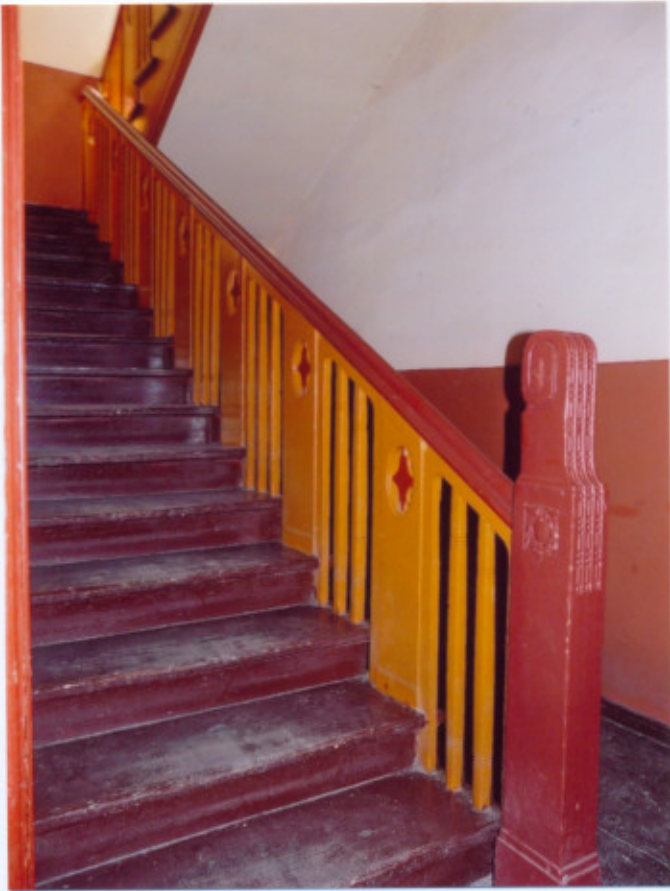
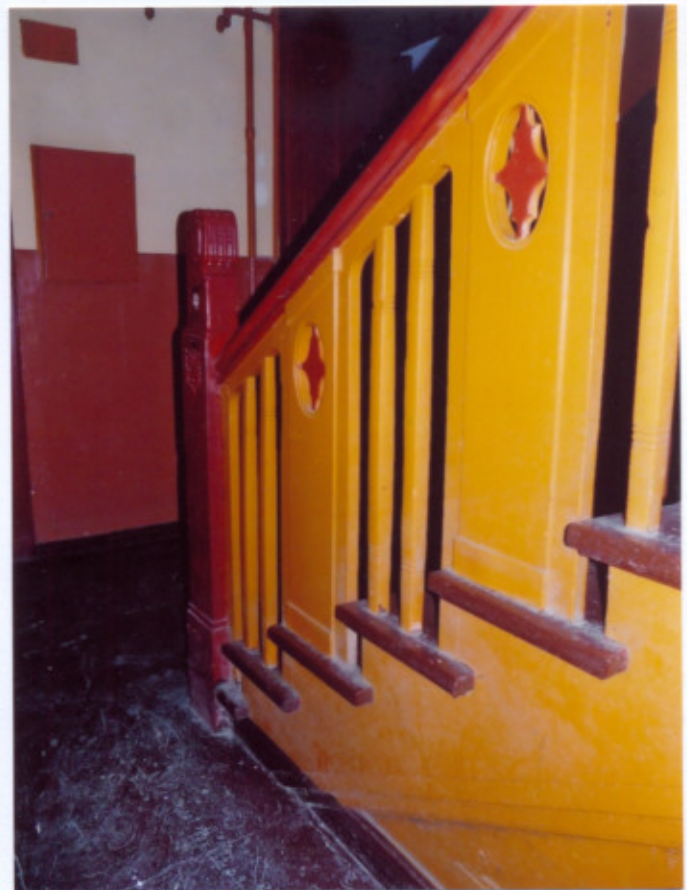
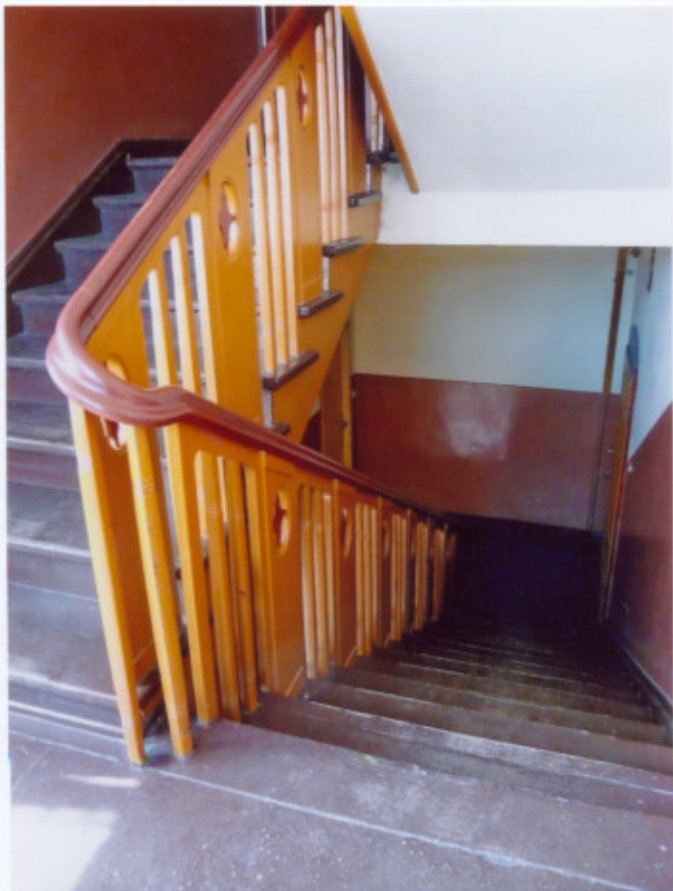
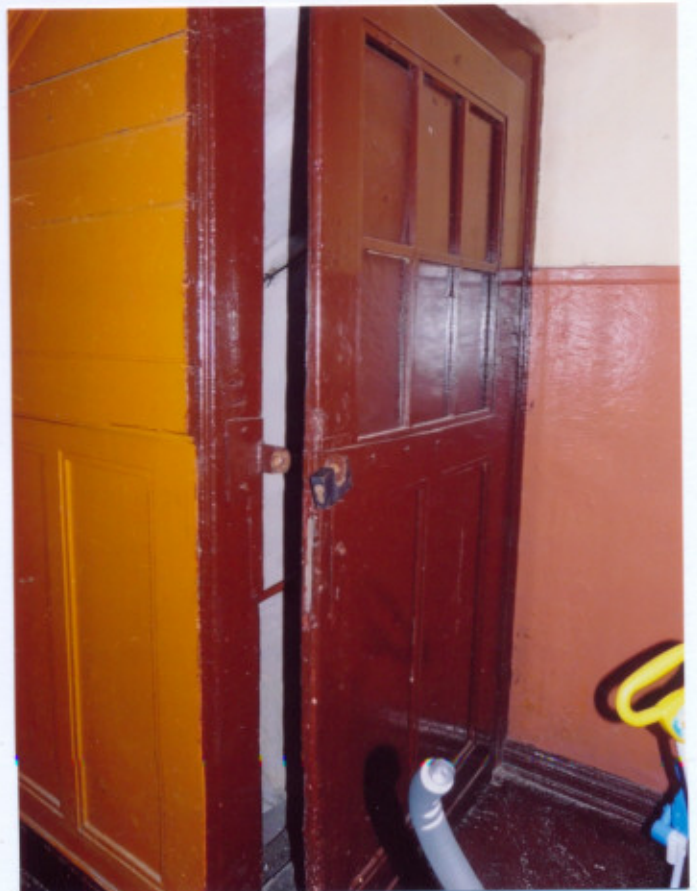
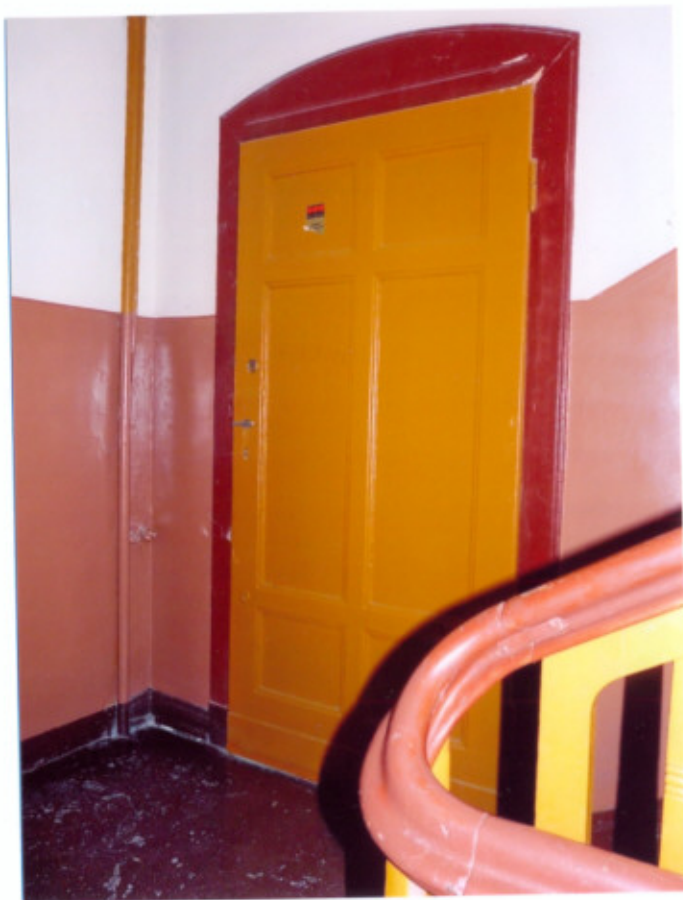
Klatka schodowa.

Klatka schodowa. Bariera.

Klatka schodowa. Drzwi-piwnica.

Klatka schodowa. Drzwi.

Schody - **wewnętrzne: budynek główny**- *piwnica budynku, dobudówka* – schody murowane z cegły - jednobiegowe, proste. Stopnice tynkowane. Schody posiadają przyścienny, metalowy pochwyt. *Klatka schodowa* – schody wykonane w konstrukcji drewnianej, policzkowej – schody, dwubiegowe, powrotne, z duszą. Podesty schodów betonowe, częściowo wyłożone wykładziną z PCV. Stopnice schodów drewniane. Początek schodów zaakcentowany formą drewnianego, snycersko opracowanego słupka, zwieńczonego od góry formą zwoju. Schody posiadają drewnianą, deskową balustradę o ozdobnych, ażurowych motywach. Balustrada od góry zwieńczona drewnianą poręczą. **Zewnętrzne: przewiązka** - schody betonowe - jednobiegowe, proste, z podestem. Stopnice tynkowane. Schody posiadają metalową prostą balustradę.

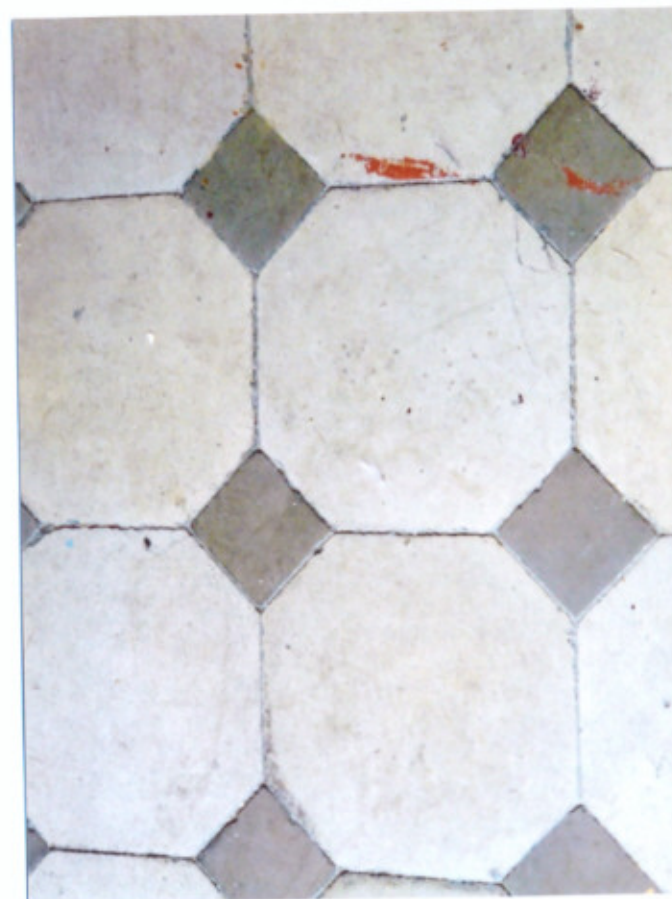
Posadzka.

Posadzki, podłogi – *piwnica* – wylewka betonowa, posadzka ceglana. *Strych, poszczególne lokale mieszkalne* – parkiet oraz drewniana tzw. „biała” podłoga, jak również płyty paździerzowe wykładane wykładziną z PCV. *Przedsiónek, sień, klatka schodowa* - ceramiczna posadzka wykonana z kwadratowych płytek o różnorodnej kolorystyce (np. szaroniebieskiej oraz ceglastej). Ponadto współczesne płytki ceramiczne.

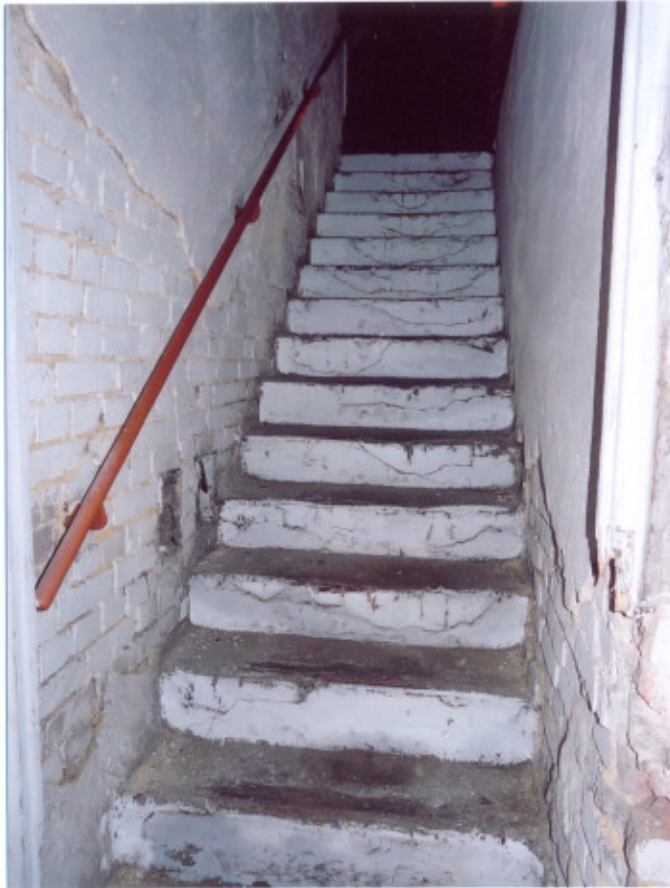
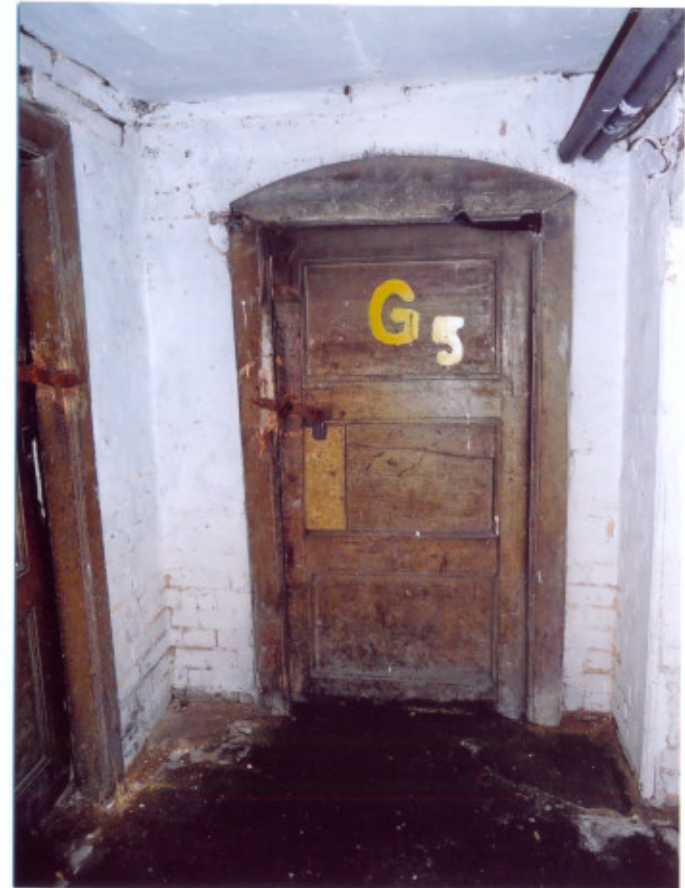
Piwnica. Schody.

Piwnica. Dyzwi.

Otwory drzwiowe - **wewnętrzne: budynek główny** - drzwi o konstrukcji listwowo-zastrzałowej – *piwnica* – drewniane, prostokątne drzwi, jednoskrzydłowe, deskowe. Część drzwi posiada oryginalne, metalowe, poziome haki. Drewniane, drzwi ramowo-płycinowe na zawiasach francuskich – *piwnica, poszczególne pomieszczenia mieszkalne, klatka schodowa* – prostokątne, jednoskrzydłowe drzwi, wielopłycinowe. Część drzwi posiada oryginalne okucia. Część drzwi wtórnie obita panelami z PCV. Ponadto prostokątne, jednoskrzydłowe drzwi, wielopłycinowe. Górna partia pierwotnie szklona, wypełniona szczebliną krzyżową, obecnie wtórnie zablendowana. *Przedsiónek* - prostokątne, jednoskrzydłowe drzwi, wielopłycinowe o snycerskim opracowaniu. Powyżej drzwi szklone, nadświetle, które charakterystycznie w górnej części jest zaokrąglone. Nadświetle wypełnione drobną szczebliną w układzie pionowym. Nadświetle oddzielone profilowanym, drewnianym nadprożem. *Klatka schodowa* – o konstrukcji wahadłowej - prostokątne, dwuskrzydłowe drzwi, wielopłycinowe. Górna partia skrzydeł szklona, wypełniona szczebliną krzyżową oraz fragmentarycznie
