KARTA EWIDENCYJNA ZABYTKÓW ARCHITEKTURY I BUDOWNICTWA

BUDYNEK MIESZKALNO-USŁUGOWY

MYSŁOWICE

41-400 Myslowice, Rynek 16
d. Ringnr ewidencyjny działki **980/112 k.m. 8**nr księgi wieczystej **2391**

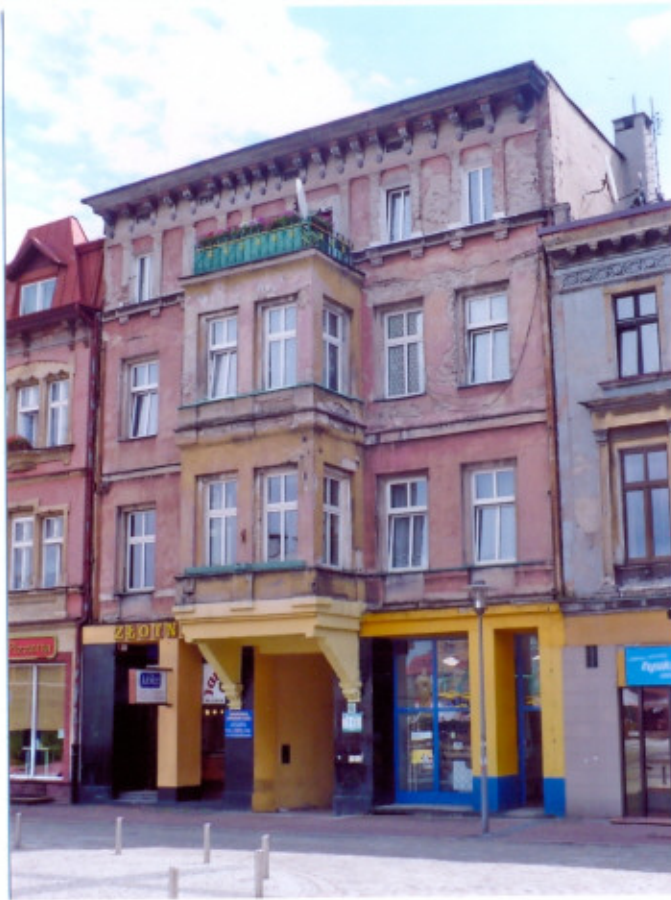
4.

1. Widok od strony południowo-zachodniej

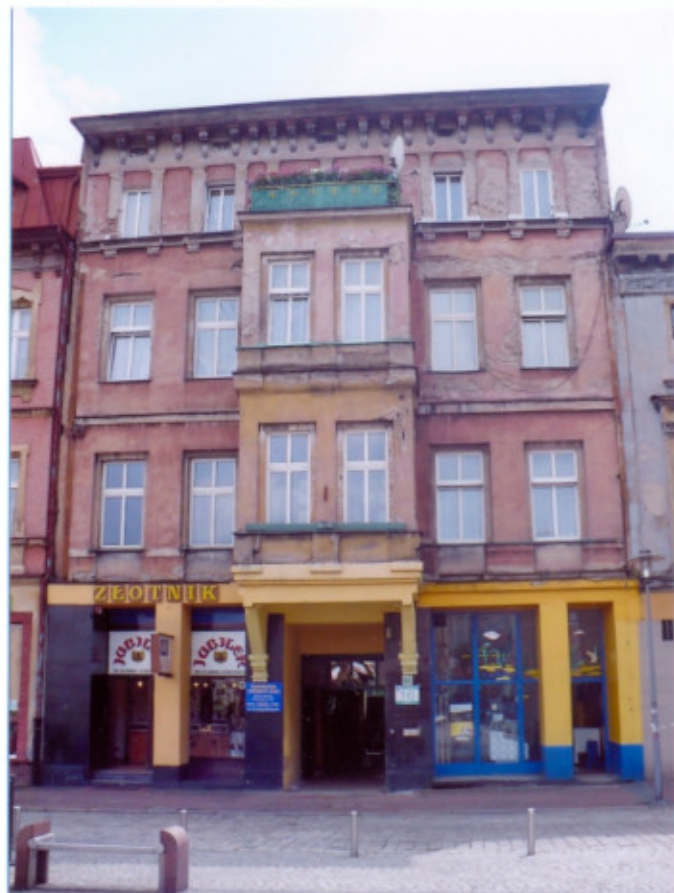
Czterokondygnacyjna, symetryczna, z dwukondygnacyjnym wykuszem na osi centralnej (I i II piętro). Na poziomie parteru 5-osiowa, powyżej 6-osiowa. Osie 1-2 oraz 4-5 parteru wyznaczone wysokimi prostokątnymi otworami o zróżnicowanej szerokości, tworzącymi pseudo-podcienia. W głębi, za każdą parą otworów, osadzone witryny lokali użytkowych. Ślusarka okiennie-drzwiowa witrzyn zamontowana nierównoległe do muru zewnętrznego. Centralną oś parteru wyznacza prostokątny otwór bramny. Osie 1-6 I i II piętra tworzą powtarzalne prostokątne otwory okienne ujęte w prostych uskokowych opaskach. Okna ostatniej kondygnacji (osie 1-3 i 5-6) nieco mniejsze, spięte pilastrami. W osi 4 osadzone prostokątne drzwi tarasowe. Każdej osi elewacji przyporządkowany dodatkowo niewielki prostokątny otwór wentylacyjny na poddaszu, zabezpieczony zewnętrznie ażurową przesłoną. Centralną część elewacji akcentuje dwukondygnacyjny wykusz, wsparty parą masywnych trójkątnych wsporników z dekoracyjnymi konsolami u podstawy. Boczne ściany wykusza przeprute otworami okiennymi (po 1 na każdym piętrze), analogicznymi w formie do frontowych. W zwieńczeniu wykusza taras dostępny z poziomu III piętra, zabezpieczony kutą ażurową balustradą. Elewację dodatkowo wzbogaca wydatny profilowany gzyms wieńczący wsparty na konsolach oraz proste gzymsy międzykondygnacyjne. Zarówno płaszczyzna elewacji jak i elementy detalu architektonicznego pokryte są tynkiem nakrapianym. Parter wykończony jest częściowo wtórną okładziną z płytek ceramicznych, częściowo tynkiem utrzymanym w zróżnicowanej kolorystyce.

Elewacja frontowa (zachodnia)

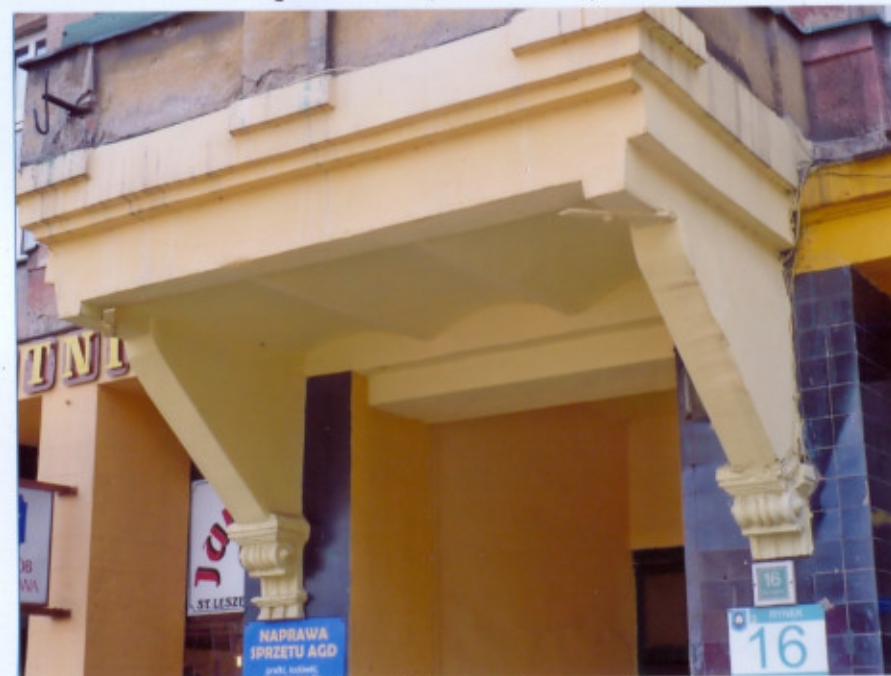
Fragment elewacji frontowej, wsporniki wykusza

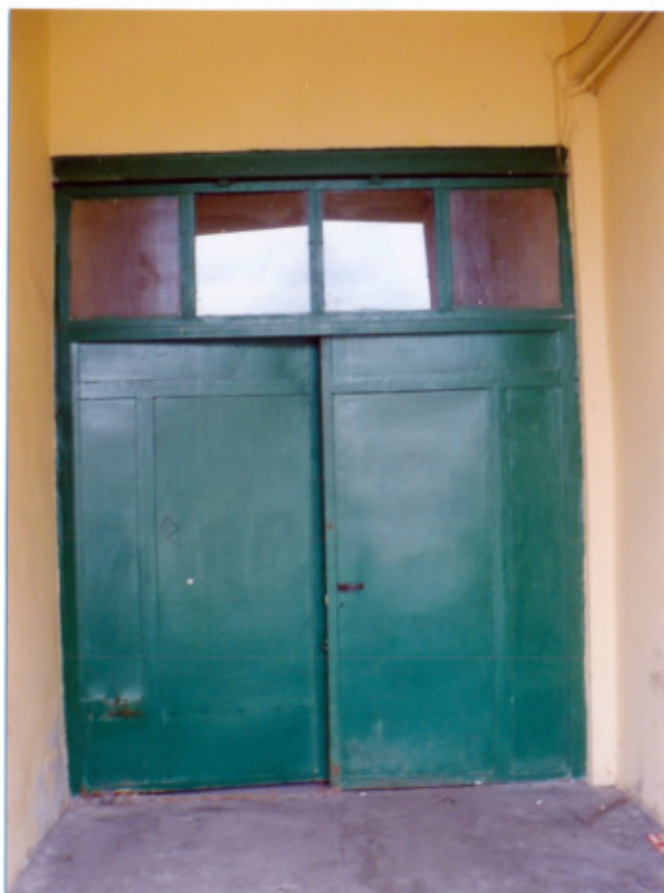
- brama frontowa (elewacja zachodnia) – stalowa, prostokątna, dwuskrzydłowa, zwieńczona przeszklonym nadświetlem dzielonym pionową szczebliną, na zawiasach czopowych;
- brama tylna (elewacja wschodnia) – stalowa, prostokątna, dwuskrzydłowa, zwieńczona przeszklonym nadświetlem dzielonym pionową szczebliną, na zawiasach czopowych;
- W lewym skrzydle osadzone prostokątne jednoskrzydłowe drzwi;
- drzwi do lokali użytkowych (elewacja zachodnia) – stalowe, prostokątne, jednoskrzydłowe, przeszklone;
- drzwi tarasowe (elewacja zachodnia, III piętro) – z PCV zespolone, prostokątne, jednoskrzydłowe, w górnej części przeszklone;
- drzwi do piwnic (elewacja wschodnia) – stalowe, prostokątne, jednoskrzydłowe, na zawiasach czopowych.

Główna brama wejściowa, elewacja frontowa

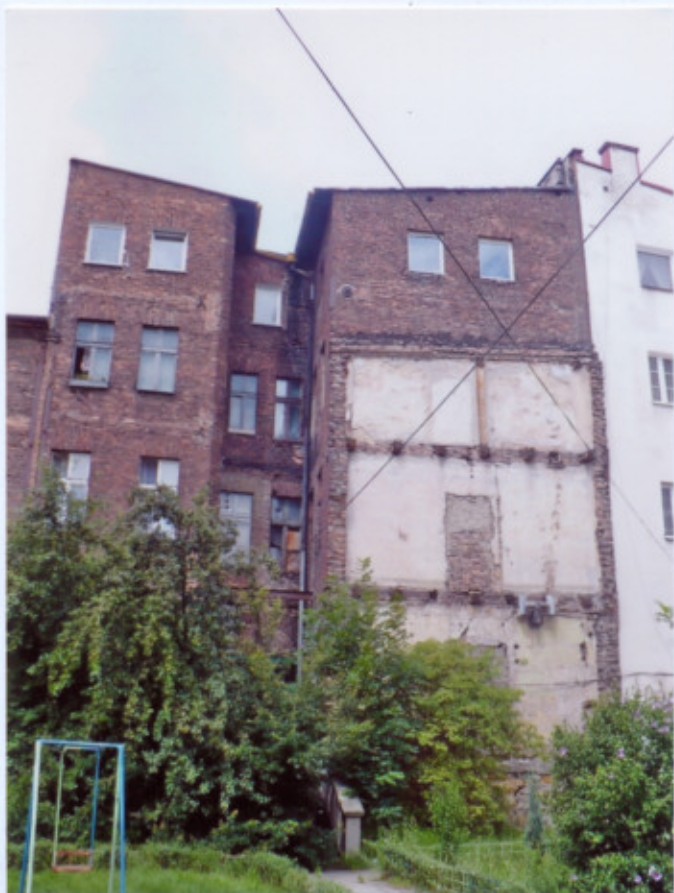
Czterokondygnacyjna, niesymetryczna, 6-osiowa, ceglana, z wyraźnym pionowym podziałem na trzy części. Środkowa część elewacji wycofana na całej wysokości, poprzedzona w przyziemiu jednobiegowymi schodami. Poszczególne osie elewacji wyznaczone prostokątnymi otworami okiennymi i drzwiowymi. Lewy (pd) człon elewacji 2-osiowy. W 1 osi przyziemia prostokątne wejście do piwnic. Powyżej, na I, II, III i IV piętrze w osiach 1 i 2 prostokątne otwory okienne. Okna III i IV piętra mniejsze od położonych na niższych kondygnacjach. Centralna, wycofana część elewacji 2-osiowa, z analogicznymi oknami.

Elewacja tylna (wschodnia)

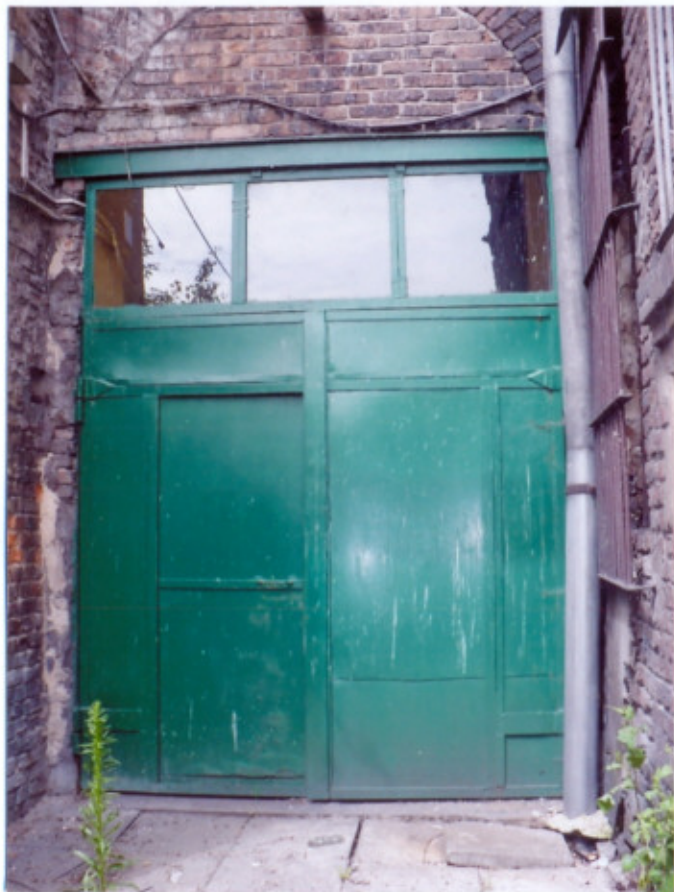
Brama tylna, elewacja wschodnia

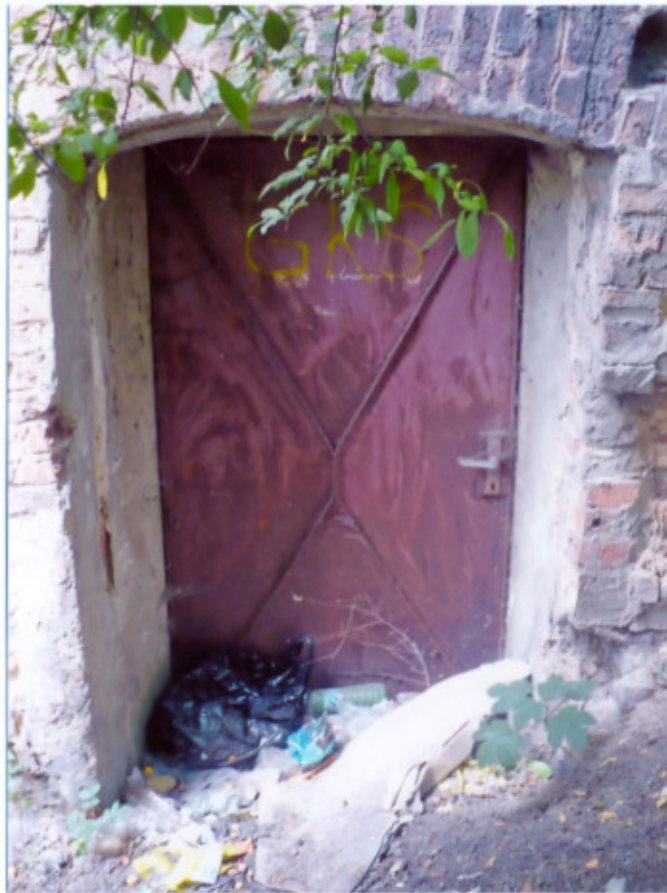
Drzwi do piwnic, elewacja wschodnia

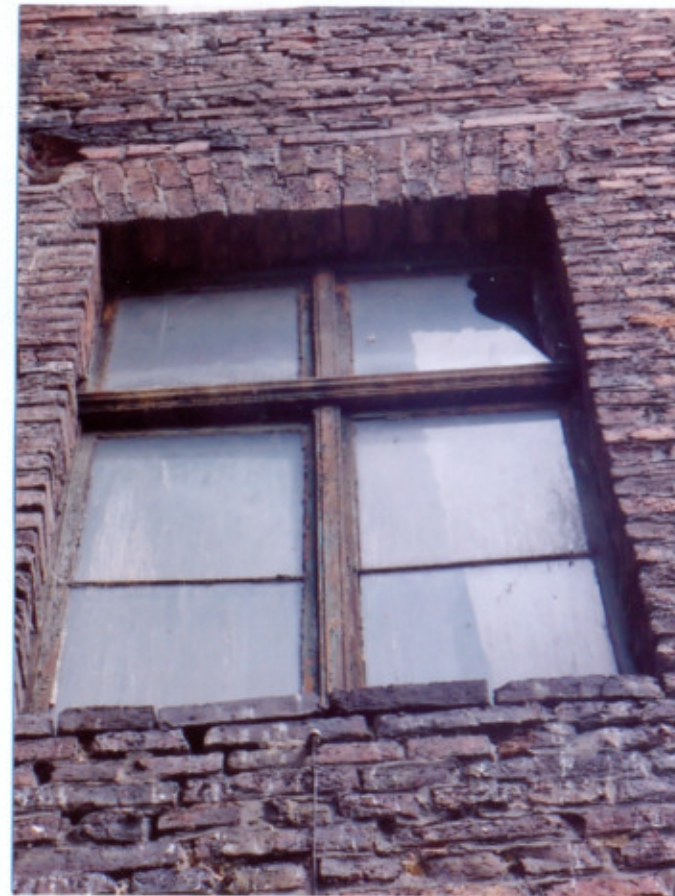
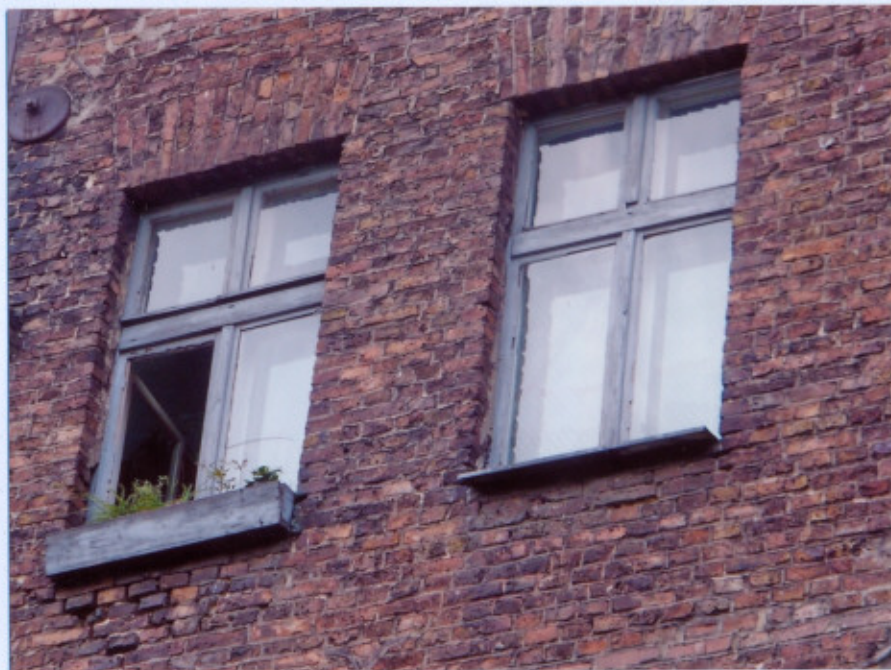
- prostokątne, drewniane, konstrukcji skrzynkowej, dwudzielne, czteropodziałowe, dwupoziomowe ze śłemeniem (I, II, piętro)

Okno na elewacji wschodniej

Okna na elewacji wschodniej

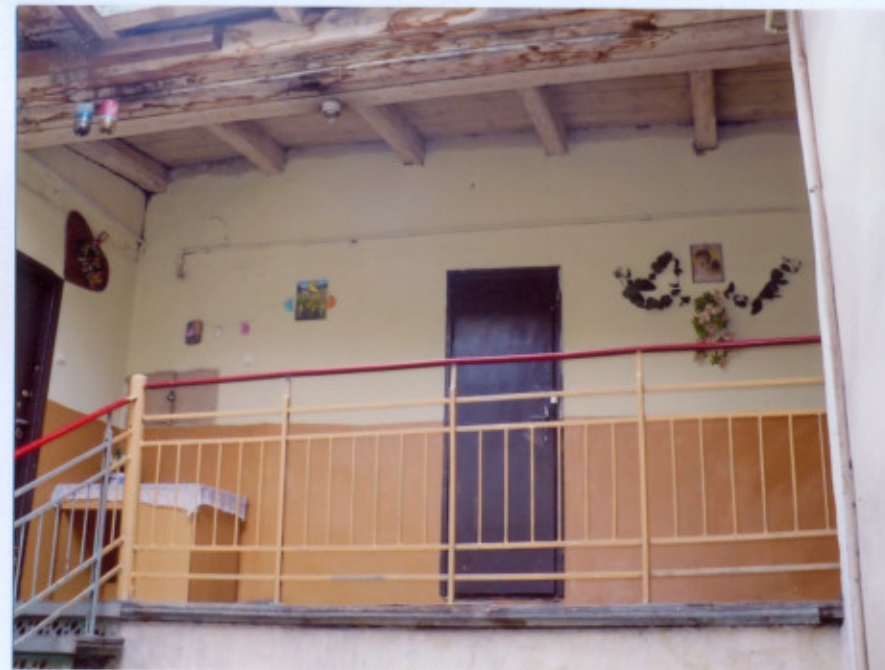
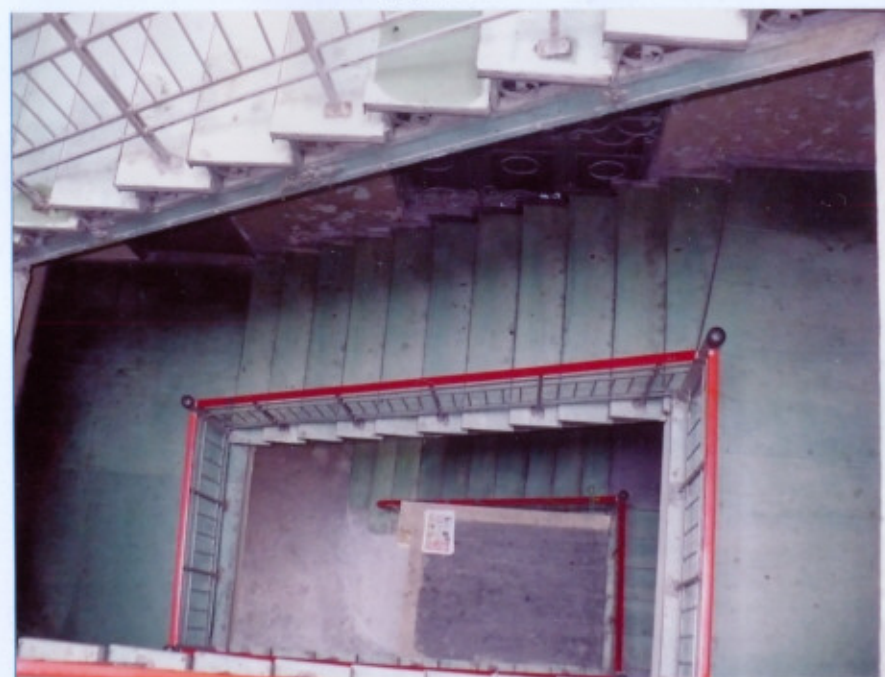
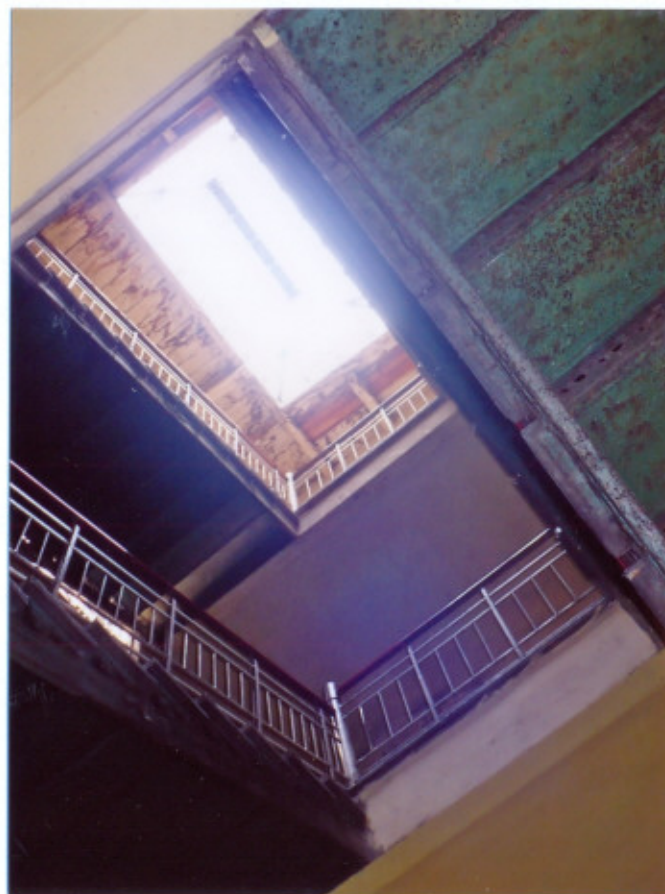
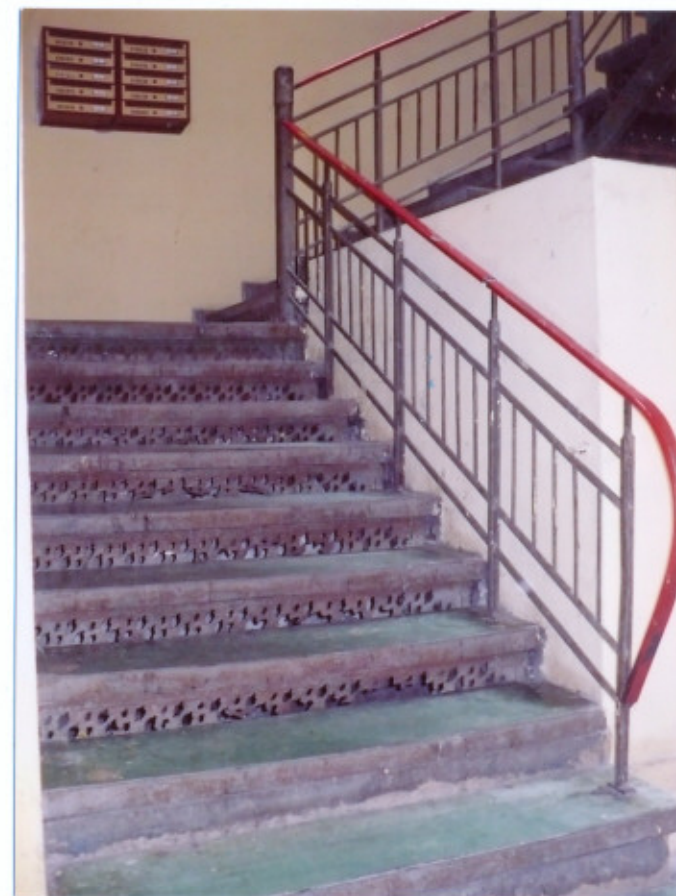
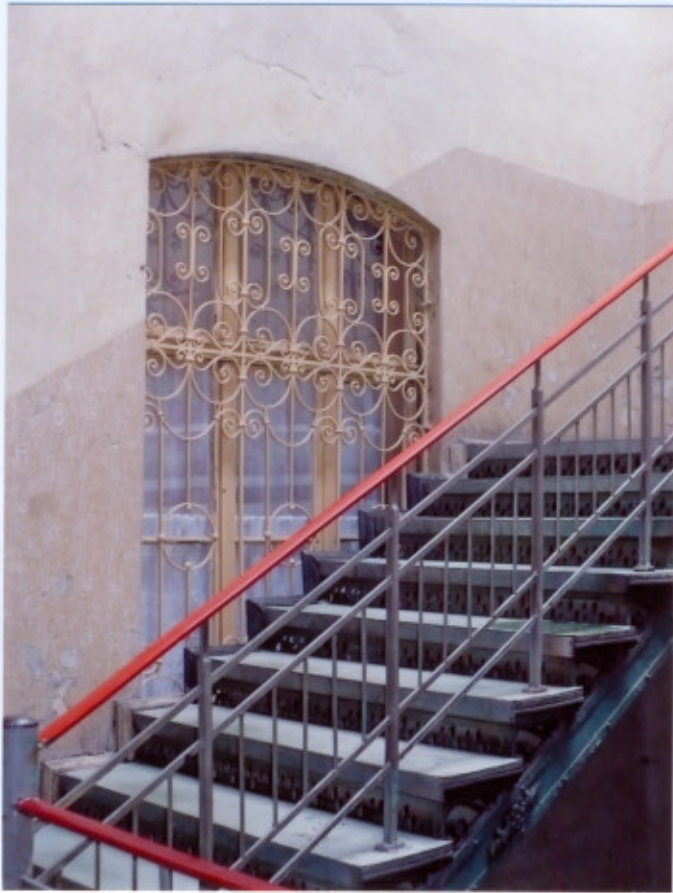
Schody - *wewnętrzne: piwnica* – schody murowane z cegły, jednobiegowe, proste, z obustronnymi metalowymi poręczami zamontowanymi w ścianach bocznych; *klatka schodowa* – schody konstrukcji stalowej, dwubiegowe, powrotne z duszą i podestami. Podstopnice stalowe, ażurowe. Stopnice drewniane. Podesty i stopnice pokryte wykładziną PCV. Schody posiadają wtórną stalową ażurową balustradę.

Klatka schodowa

<p>20. Istniejące zagrożenia, najpilniejsze postulaty konserwatorskie</p> <ul style="list-style-type: none"> wymagana pilna budowa przypór przy północno-wschodniej ścianie budynku, w miejscu rozebranej oficyny; wymagane wykonanie zbrojenia ścian na poziomie stropów wraz z naprawą istniejących kotwień zabezpieczających przed szkodami górniczymi; osuszenie, odgrzybienie i wykonanie izolacji przeciwwilgociowej murów; naprawa uszkodzeń murów; naprawa lub wymiana tynków elewacyjnych i elementów detalu architektonicznego na elewacji zachodniej; czyszczenie, uzupełnienie i konserwacja cegły elewacyjnej od wschodu; malowanie tynkowanych powierzchni wg zatwierdzonego przez służby konserwatorskie projektu kolorystyki; wymiana zniszczonych elementów konstrukcji więźby dachowej, wymiana pokrycia dachu; przemurowanie kominów ponad dachem; naprawa lub niezbędna wymiana uszkodzonych stropów wraz z wykonaniem izolacji termicznej stropu nad ostatnią kondygnacją; wymiana konstrukcji i szklenia świetlika nad klatką schodową; wymiana instalacji wodno-kanalizacyjnej, elektrycznej i gazowej; wymiana zużytej stolarki okiennej; naprawa i konserwacja oryginalnej stolarki drzwiowej wewnętrznej; częściowa wymiana tynków wewnętrznych wraz z malowaniem; naprawa stalowej konstrukcji schodów;

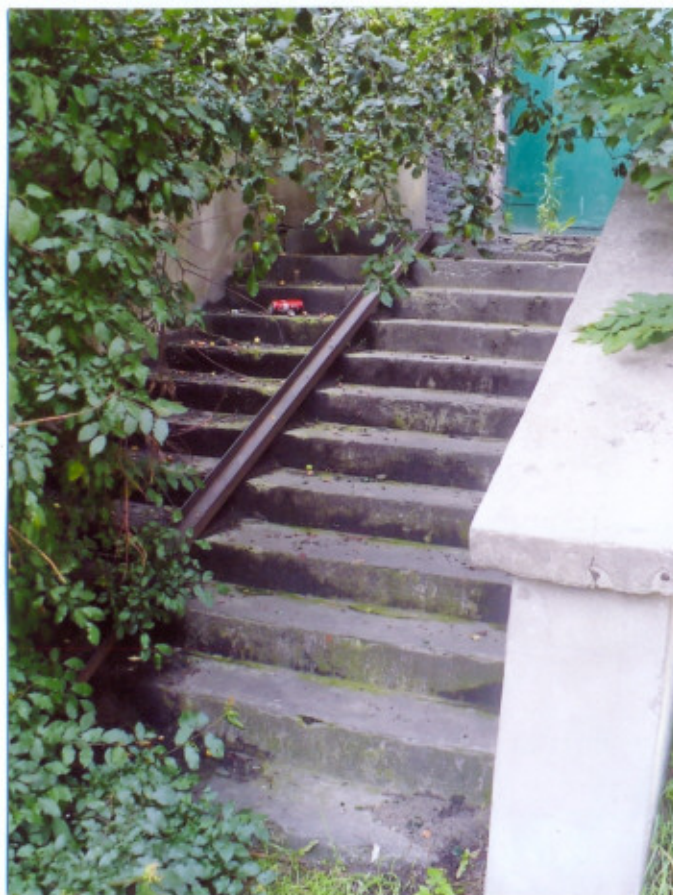
zewewnętrzne – schody przed tylnym wejściem (wsch.) – jednobiegowe, proste, betonowe, zabezpieczone obustronnie murowanymi pełnymi balustradami;

Schody wejściowe od strony wschodniej

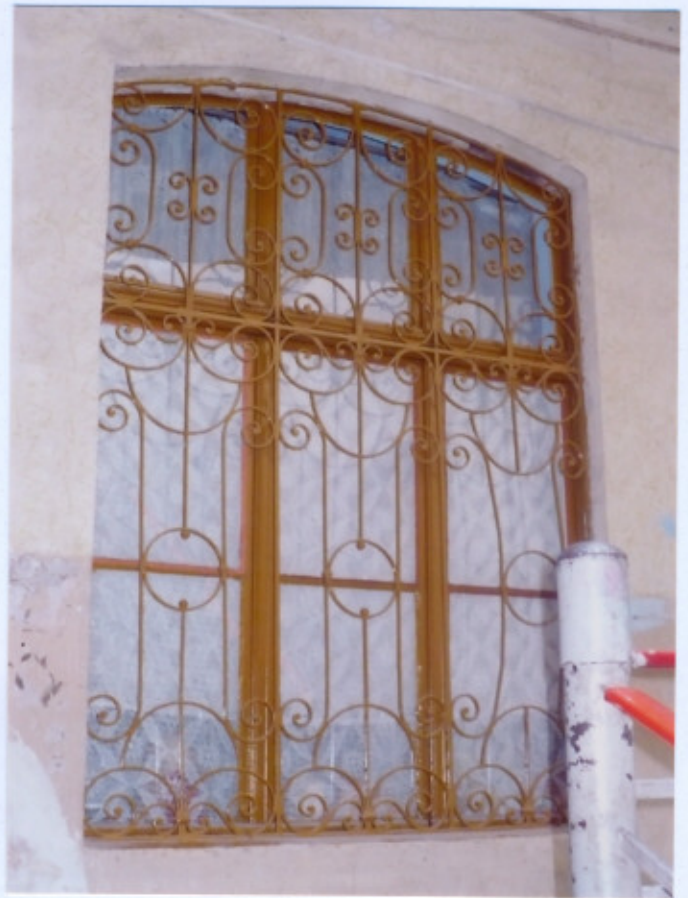
- prostokątne, zwieńczone łukiem odcinkowym, drewniane, konstrukcji krosnowej, trójdzielne, dziewięciopodziałowe, dwupoziomowe, ze ślemieniem, z pojedynczą szczebliną poziomą w dolnych kwaterach, od zewnątrz zabezpieczone kratą.

Okno doświetlające mieszkanie
od strony klatki schodowej

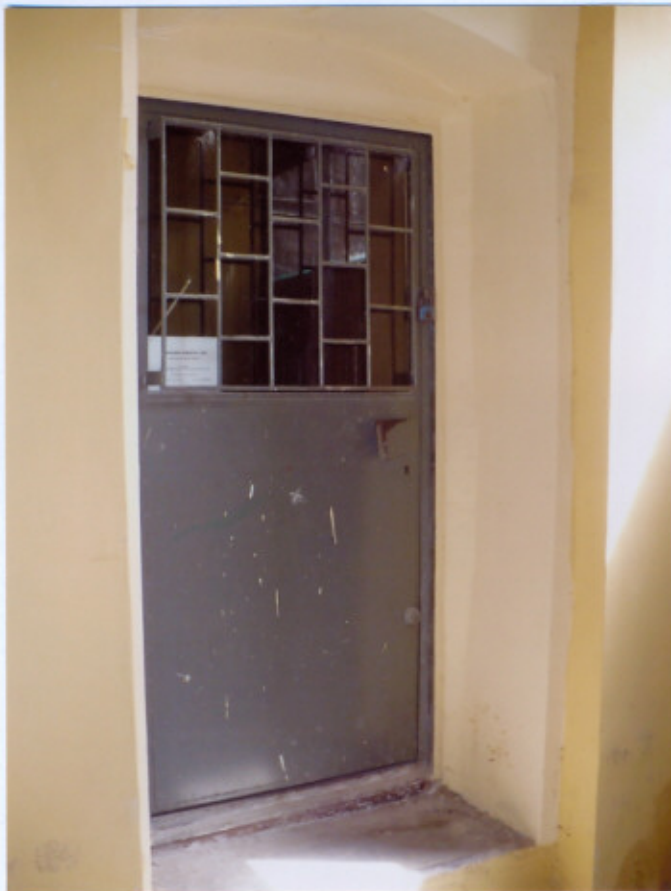
- drzwi do lokalu usługowego (z sieni) – stalowe, prostokątne, jednoskrzydłowe, w górnej części przeszklone, na zawiasach czopowych. Przeszklenie zabezpieczone od zewnątrz kratą;
- drzwi do piwnic – prostokątne, jednoskrzydłowe, drewniane, płytowe, pełne, na zawiasach czopowych;
- drzwi do lokali mieszkalnych – prostokątne, jednoskrzydłowe, drewniane, płytowe, pełne, niektóre opierzone dekoracją płycinową, na zawiasach czopowych;

Drzwi wejściowe do lokalu użytkowego,
parter, sień

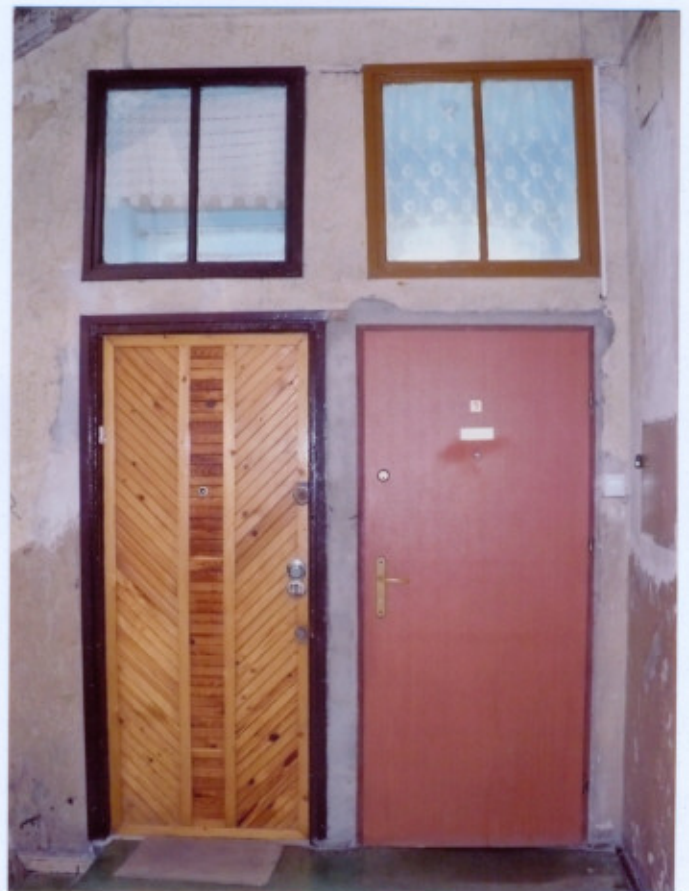
Drzwi wejściowe do mieszkań

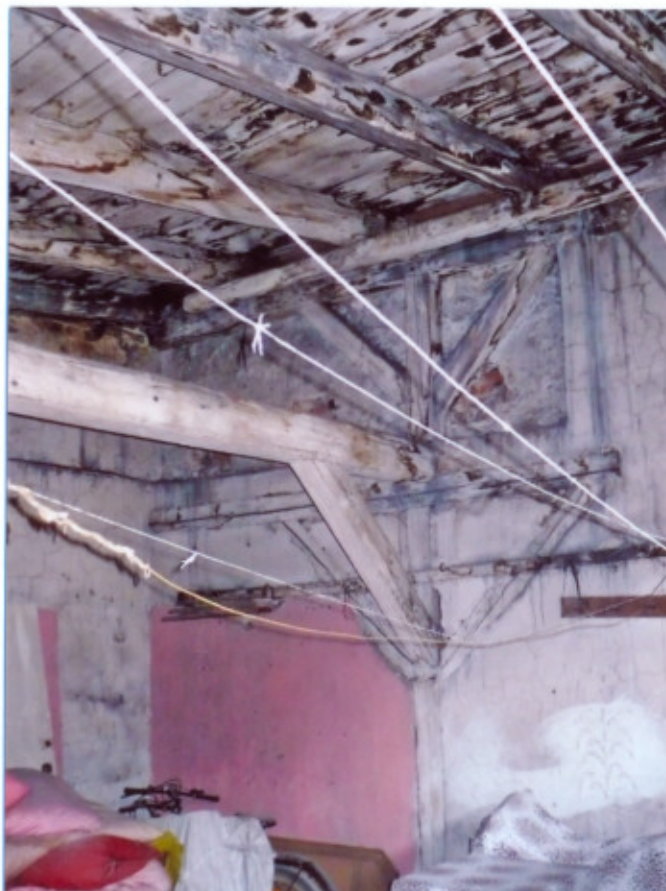
Więźba dachowa – drewniana, konstrukcji krokwiowo-płatwiowej.

Fragment poddasza
