**BUDYNEK MIESZKALNY**

**1914**

**MYSŁOWICE**

41-400 Mysłówice  
ul. Strażacka 2

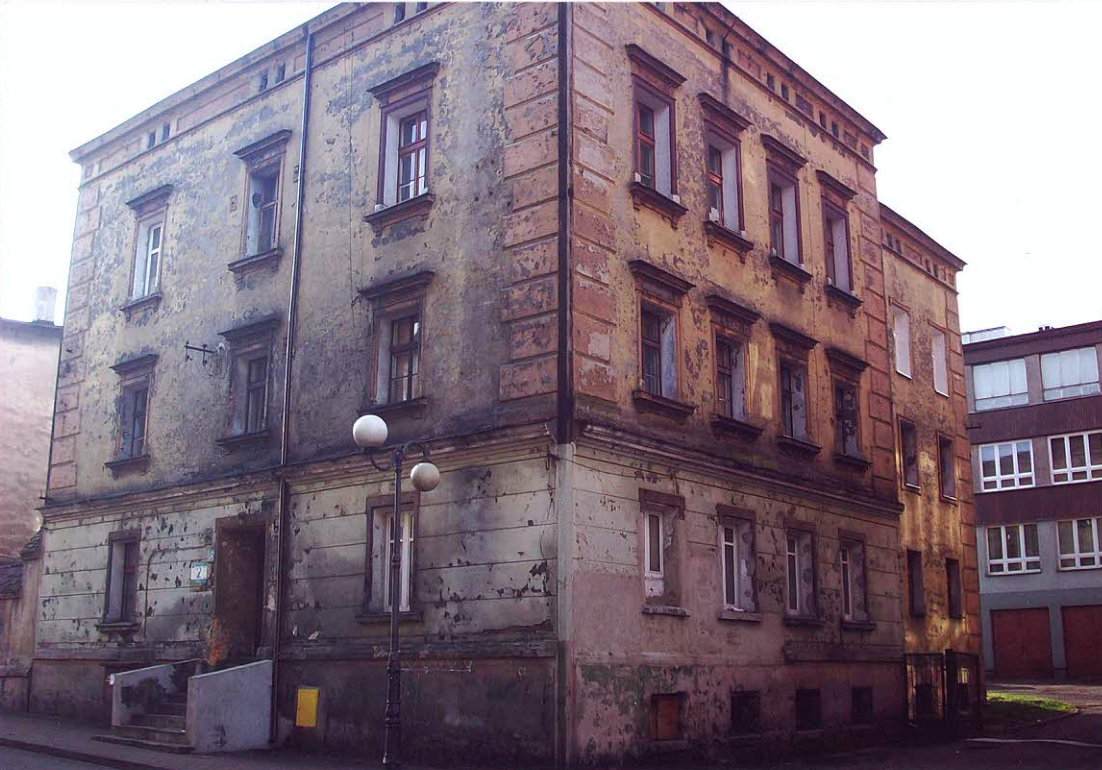
1. Widok ogólny od strony wschodniej
2. Plan sytuacyjny

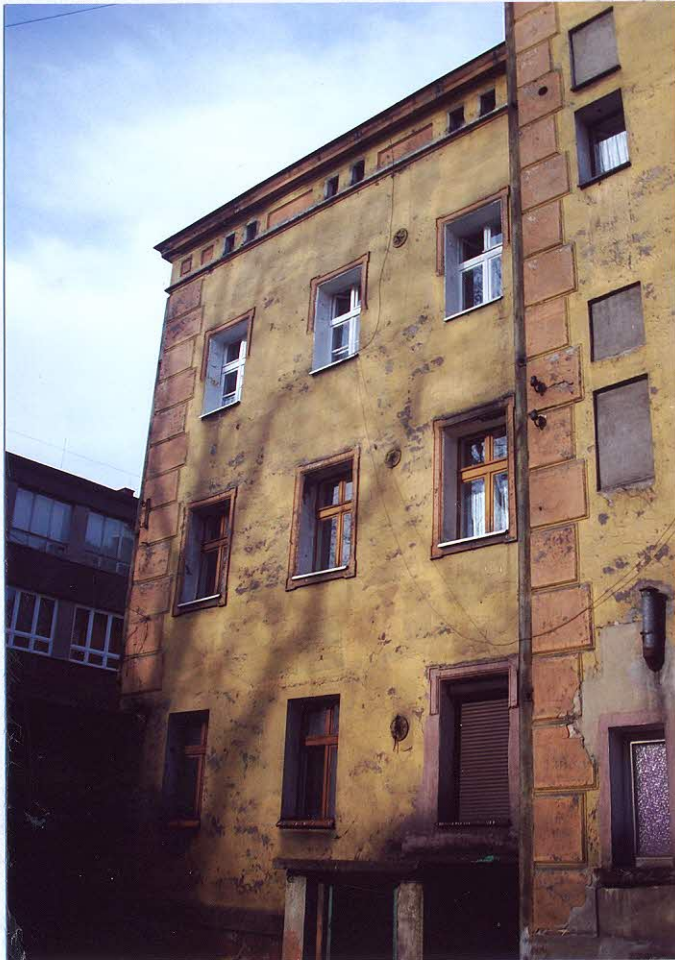
1. Elewacja południowa
2. Elewacja wschodnia
3. Elewacja południowa i wschodnia

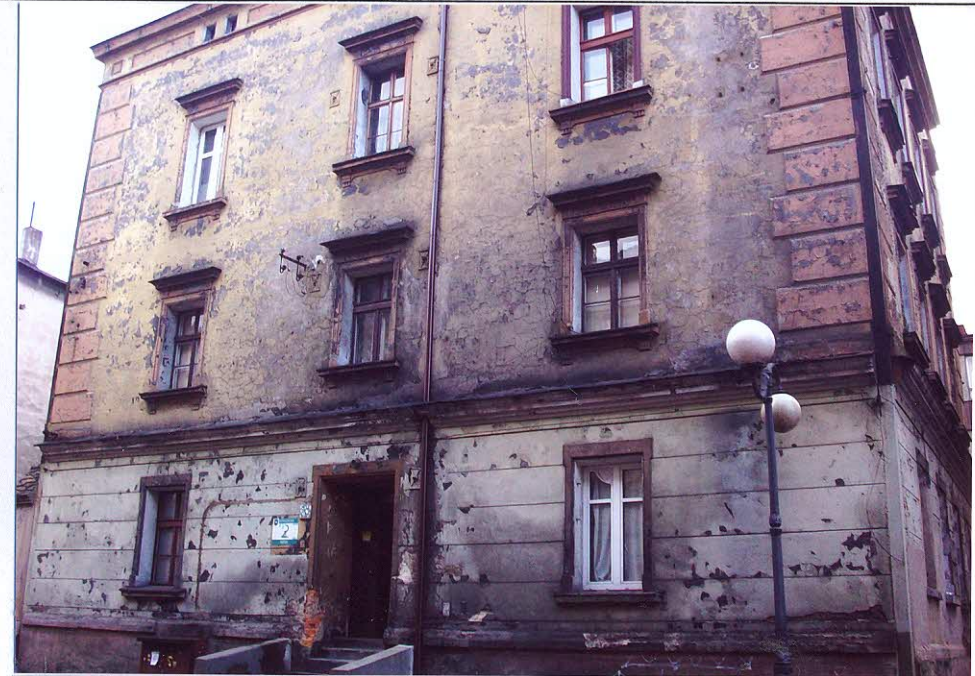
**Elewacja frontowa** - trzykondygnacyjna, silnie zniszczona. Brak balkonów. W centralnej części otwór wejściowy. Drzwi zewnętrzne, prostokątne, drewniane, dwuskrzydłowe, z jednym skrzydłem poszerzonym, usytuowane na wysokości między 1 a 2 kondygnacją. Konstrukcja ramowo - pływająca, w kolorze ciemnego brązu. Drzwi są cofnięte w stosunku do lica ściany i poprzedzone schodami.

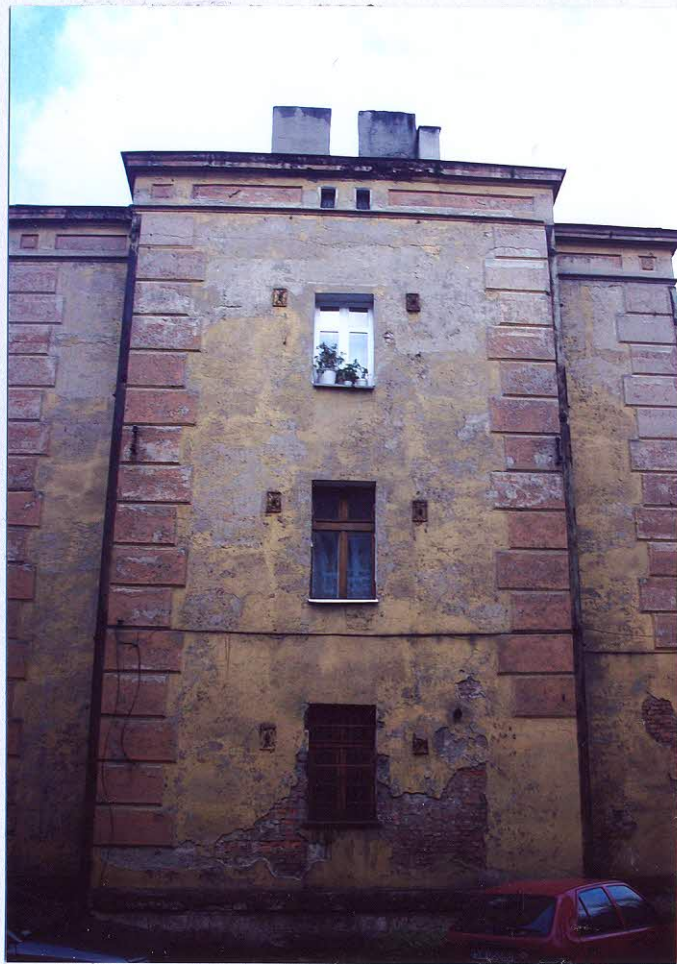
4. Elewacja zachodnia
5. Elewacja północna – stolarka okienna
6. Okna elewacji wschodniej

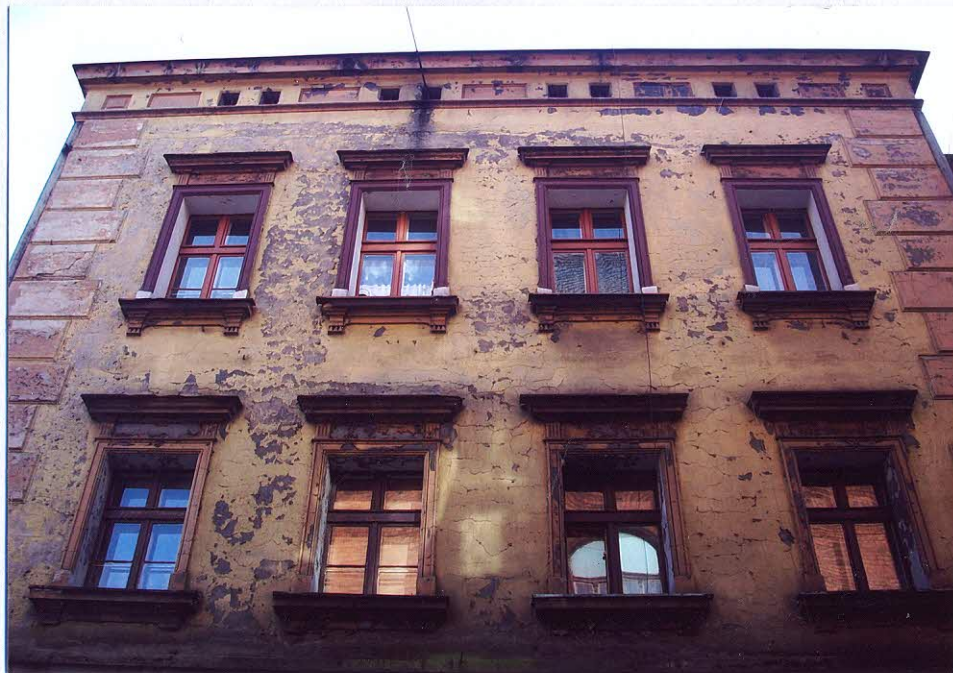
**Okna** - pierwotnie okna drewniane skrzynkowe, częściowo wymienione na PCV (bez zachowania podziałów). Okna sześciopolewe, z zaakcentowanym szprosem w kształcie krzyża łacińskiego. Okna w obramieniach w postaci gładkich listew z uszkami akcentującymi górne naroża, z częściowo profilowanymi parapetami.

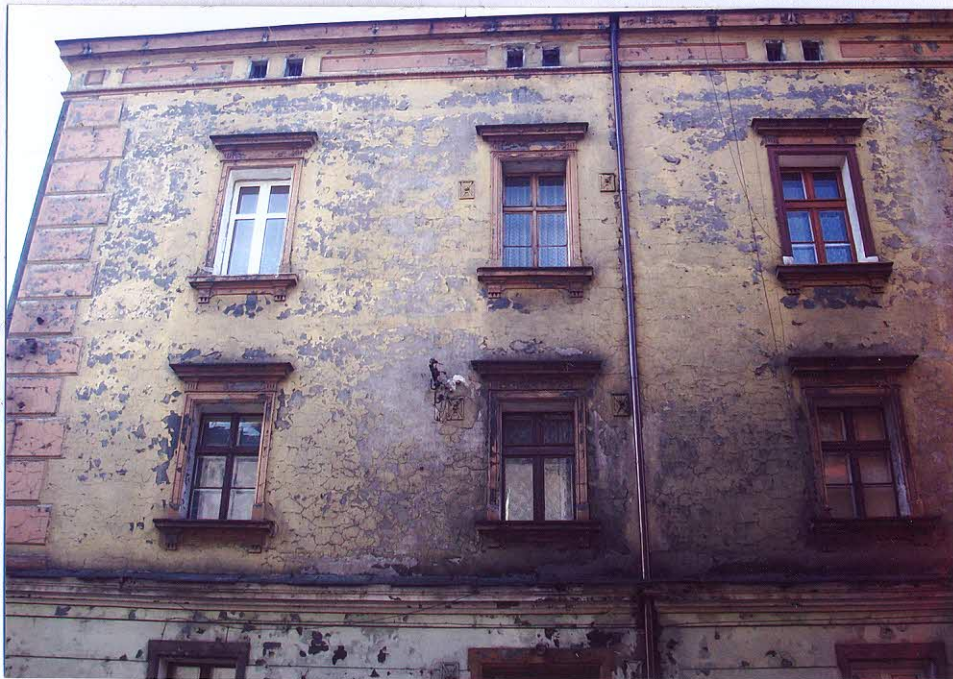
Okna w ilości po trzy na poszczególnych kondygnacjach, zamknięte prosto w opaskach (obramieniach) w formie listew z uszkami akcentującymi górne naroża oraz zewnętrzne, wąskie, profilowane ławy parapetowe.

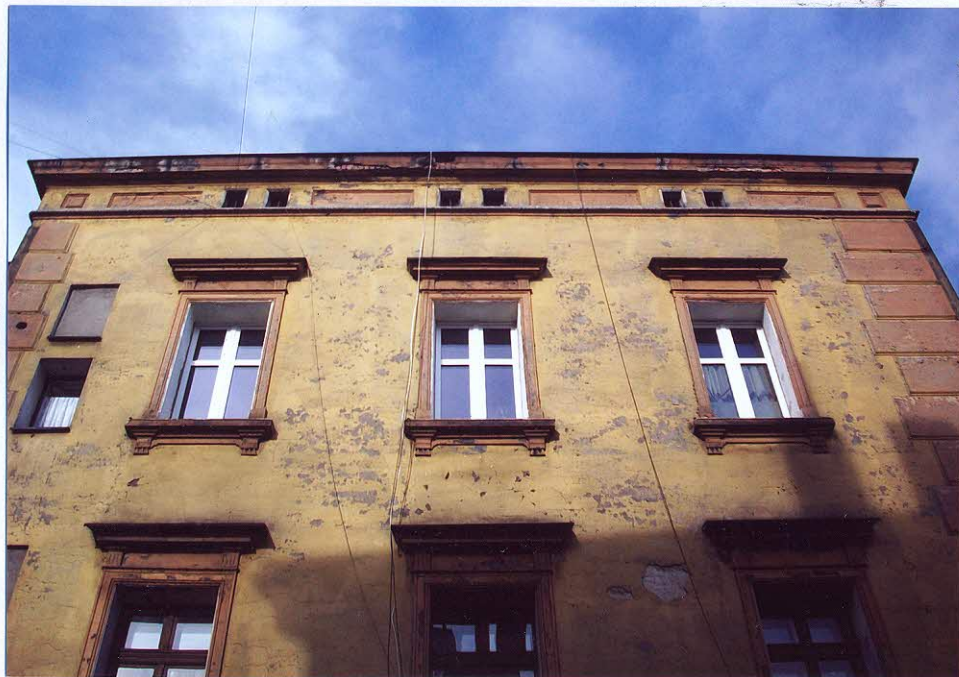
7. Okna elewacji południowej
8. Podpiwniczenie i parter przy elewacji północnej, widoczny brak gzymsu
9. Okap dachu, gzyms, bonie na bokach

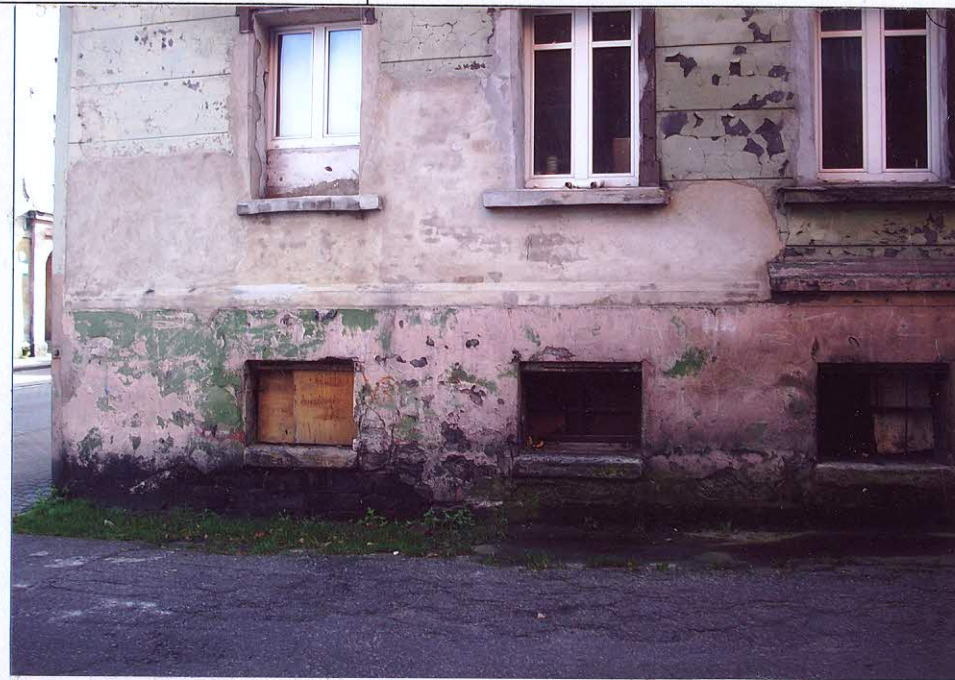
**Elewacje boczne** - ceglane, tynkowane, z przyziemiem cokołowym. Powtarza boniowanie na narożach w kolorze pomarańczowym. Podział na kondygnacje wyraźnie zaznaczony poprzez występujące między parterem a 1 kondygnacją oraz między 1 i 2 kondygnacją wąskie profilowane gzymsy, częściowo oberwane. Drzwi pierwotne, drewniane, jednoskrzydłowe w obramieniu kamiennym. Okna prostokątne, w parterze opaski proste, na wyższych kondygnacjach obramienia z profilami.

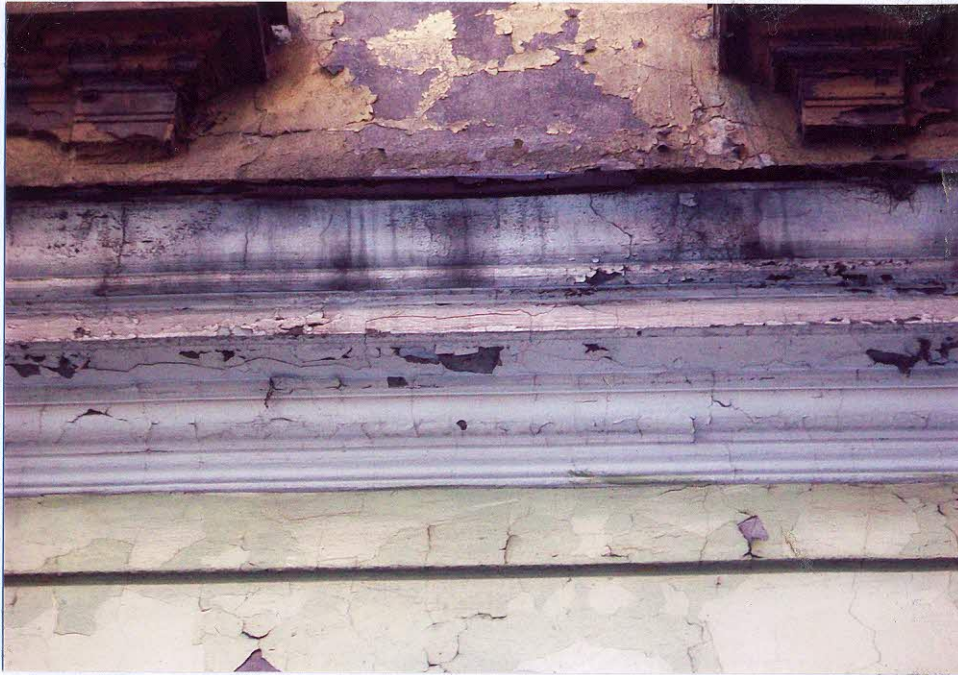
Między pierwszą a drugą kondygnacją występuje gzyms profilowany. Pod okapem dachu znajduje się gzyms koronujący, profilowany.

10. Gzyms pomiędzy pierwszą a drugą kondygnacją

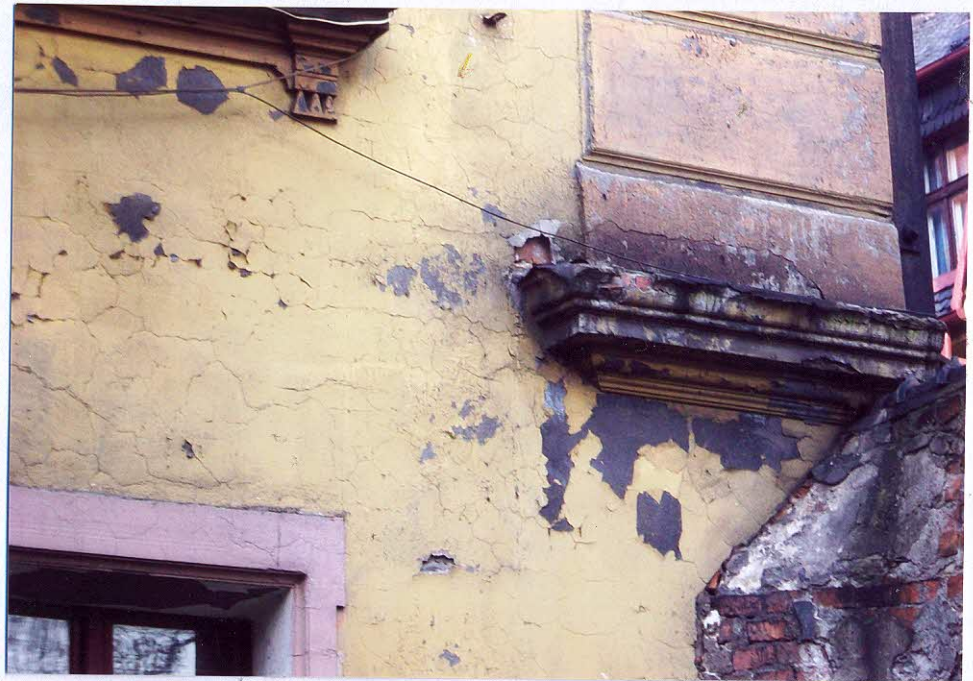
11. Elewacja południowa i przylegający mur bramy, widoczne zniszczenia tynku

<p>14. Kubatura</p> <p style="text-align: center;">3970 m<sup>3</sup></p>	<p>15. Powierzchnia użytkowa</p> <p style="text-align: center;">535 m<sup>2</sup></p>	<p>16. Przeznaczenie pierwotne</p> <p style="text-align: center;">mieszkalne</p>	<p>17. Użytkowanie obecne</p> <p style="text-align: center;">mieszkalne</p>
<p>18. Prace budowlane i konserwatorskie, ich przebieg i dokumentacja</p>		<p>19. Stan zachowania (fundamenty, ściany zewnętrzne, ściany wewnętrzne, sklepienia, stropy, konstrukcje dachowe, pokrycie dachu, wyposażenie i instalacje)</p> <p><u>Bardzo zły stan zachowania obiektu</u></p>	
		<p>20. Najpilniejsze postulaty konserwatorskie</p> <p><u>Konieczna konserwacja obiektu, obejmująca:</u></p> <ul style="list-style-type: none"> <li>• wymiana tynków zewnętrznych, uzupełnienia ubytków ceramicznych,</li> <li>• odtworzenie uszkodzonych detali (gzymsów, obramień okiennych, boni)</li> <li>• ewentualne założenie izolacji przeciwwilgociowej, pionowej,</li> <li>• ujednoczenie stolarki okiennej, usunięcie wtórnych przemurówek, przywrócenie pierwotnych podziałów,</li> <li>• konserwacja stolarki drzwiowej,</li> <li>• remont wnętrza parteru i klatki schodowej</li> <li>• natychmiastowa renowacja muru i bramy ogracających podwórze, uzupełnienie spękań, ubytków w materiale ceramicznym (cegły), zbitcie odpajających i odpadających tynków i nałożenie nowych, wymiana zniszczonej dachówki na daszku wieńczącym bramę.</li> </ul>

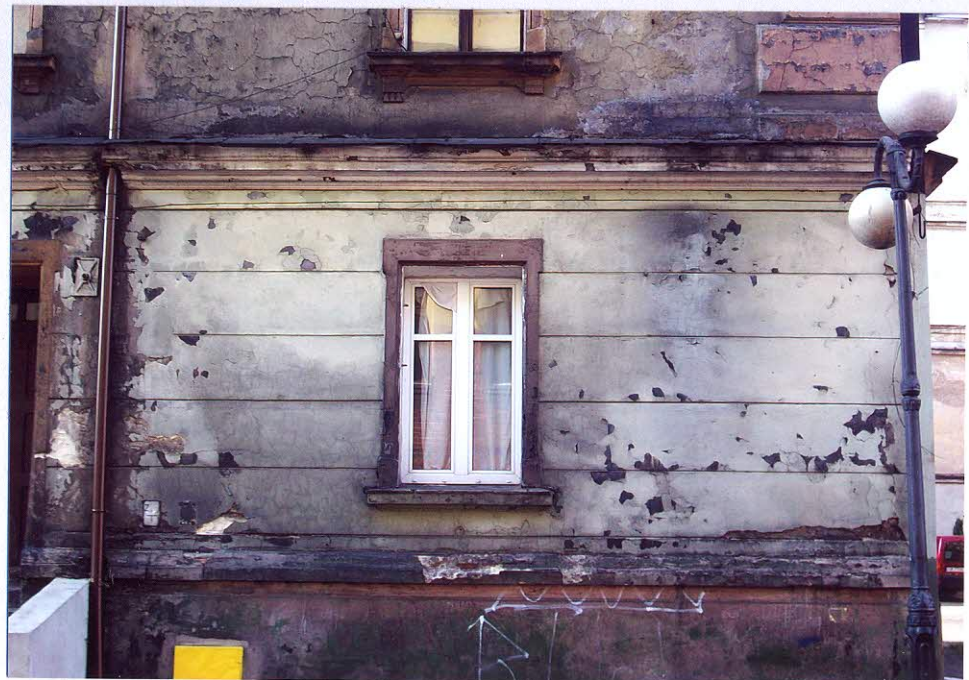
W parterze występuje boniowanie, malowane w kolorze zielonym. Powyżej, do wysokości dachu, bonia występują na narożach budynku, malowane w kolorze jasnopomarańczowym.

12. Boniowanie i gzyms parteru - widok od strony elewacji wschodniej

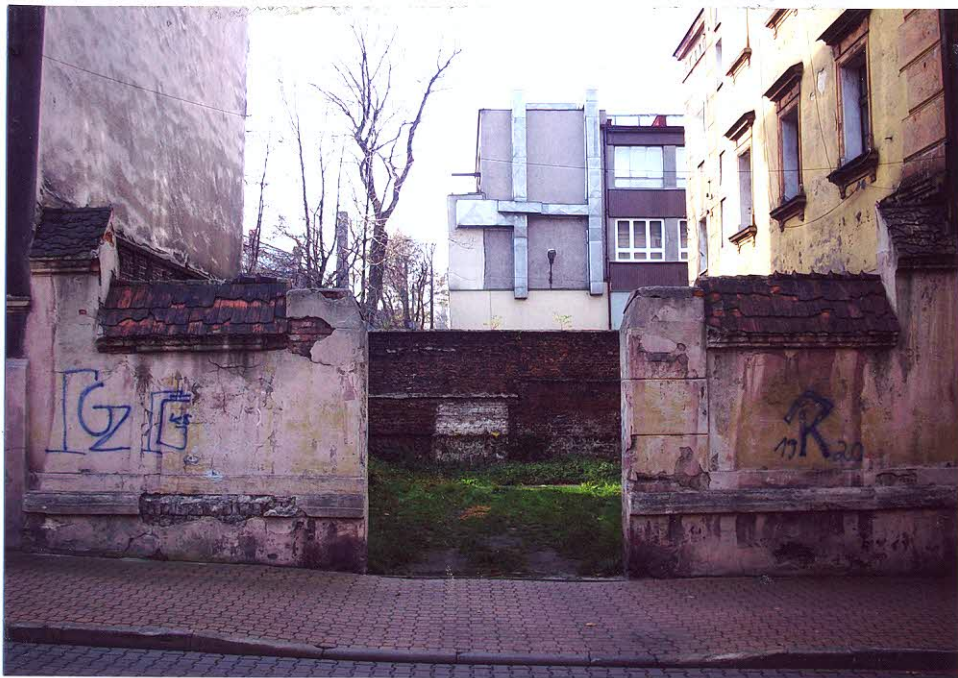
**Ogrodenie podwórza** - po lewej stronie budynku, do elewacji tylnej przylega mur ceglany z zewnątrz otynkowany. Przy elewacji frontowej mur ceglany z zewnątrz otynkowany, z bramą wjazdową. W przyziemiu cokół, tynkowany. Brama kryta daszkiem jednospadowym, pokrytym dachówką.

- 13. Mur bramy - widok od strony ulicy
- 14. Mur bramy - widok od strony podwórza
- 15. Mur okalający podwórze

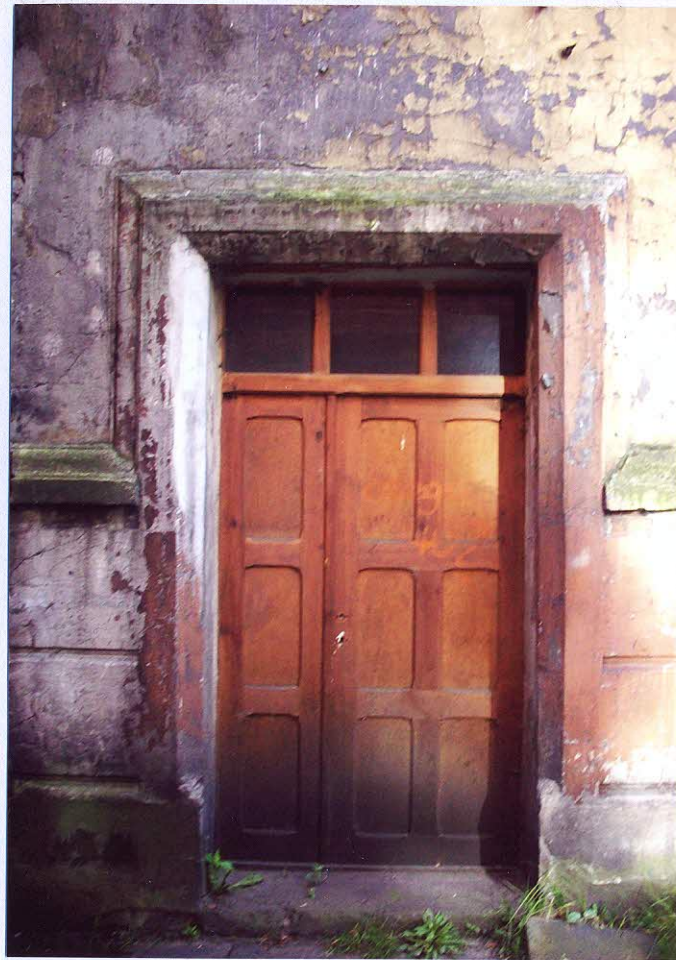
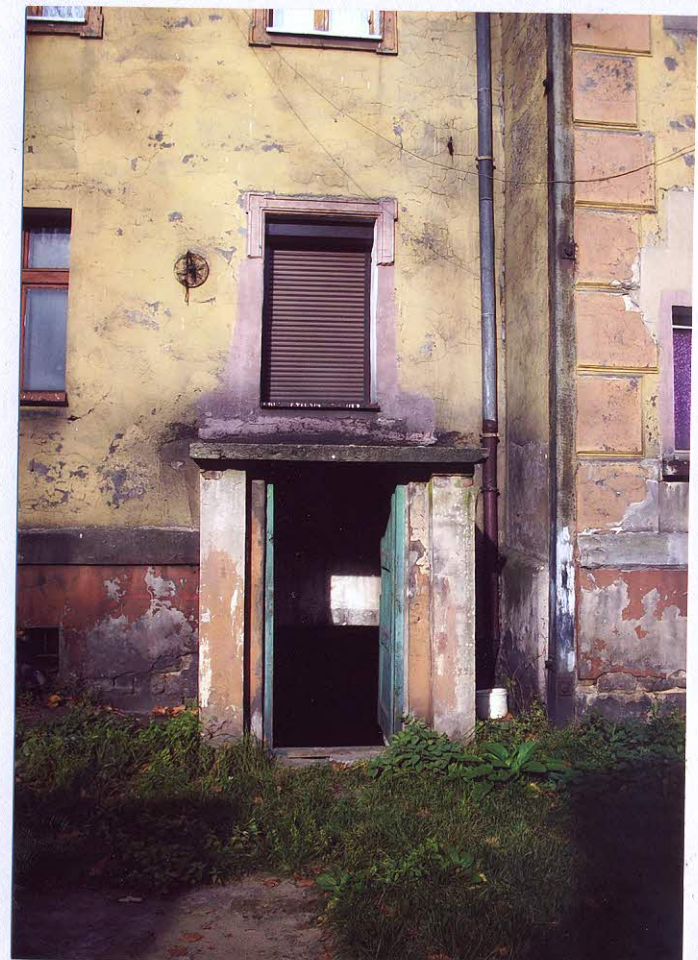
- 16. Wejście od strony elewacji wschodniej
- 17. Wejście od strony elewacji północnej
- 18. Wejście od strony elewacji południowej

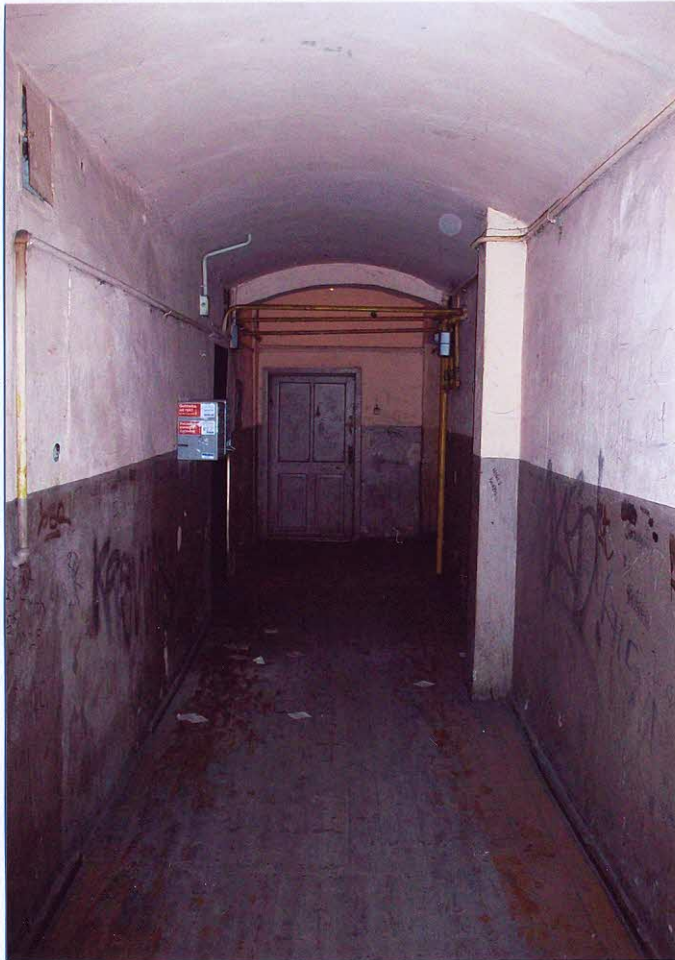
19. Korytarz parteru  
20. Schody wewnętrzne – balustrada z metalowej siatki  
21. Schody zewnętrzne od strony elewacji wschodniej

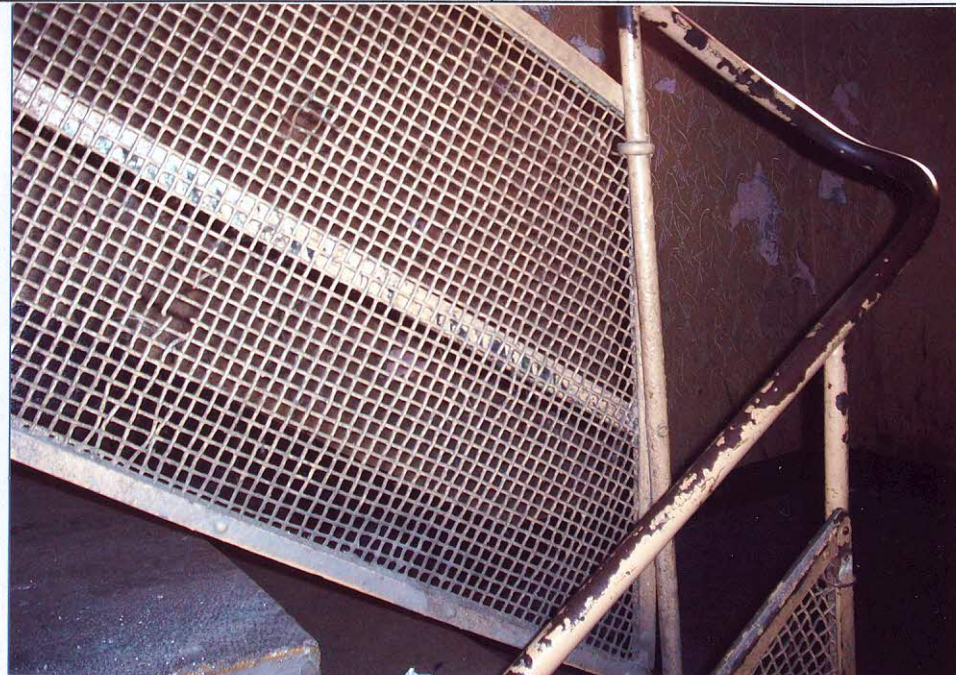
**Schody wewnętrzne** – konstrukcji żelbetowej ze stalowymi balustradami w formie siatki.

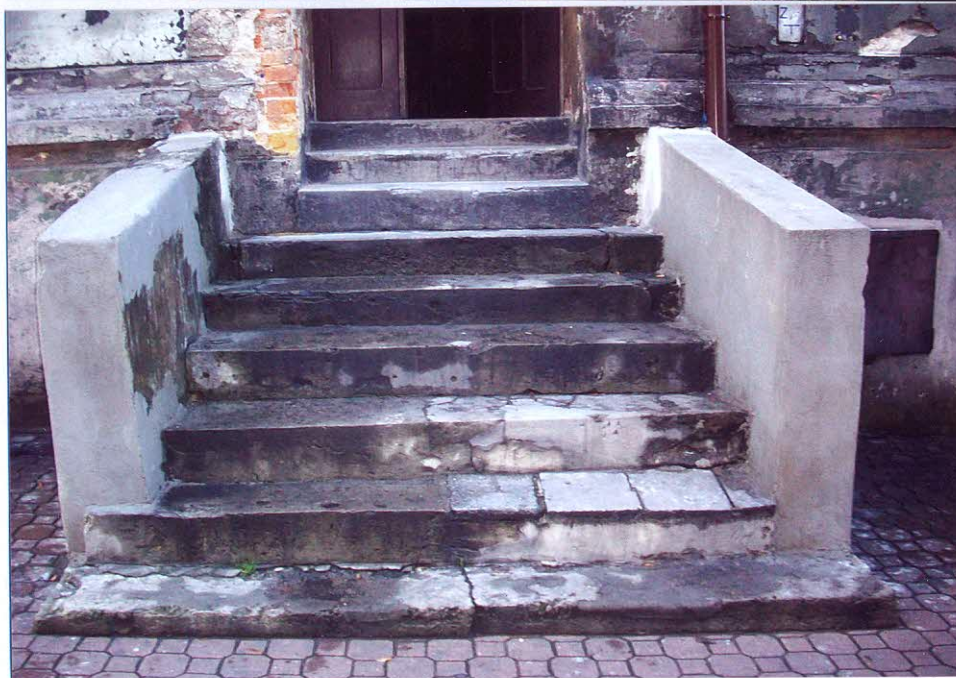
**Schody zewnętrzne** - prowadzące do wejścia usytuowanego na wysokości 2 kondygnacji, betonowe, 9 stopnic.

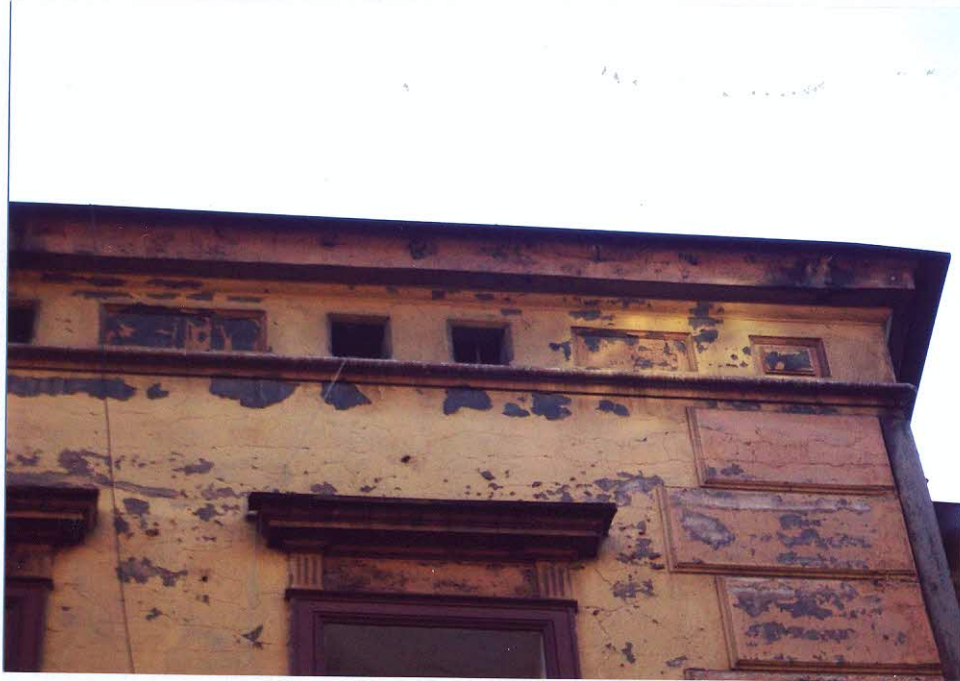
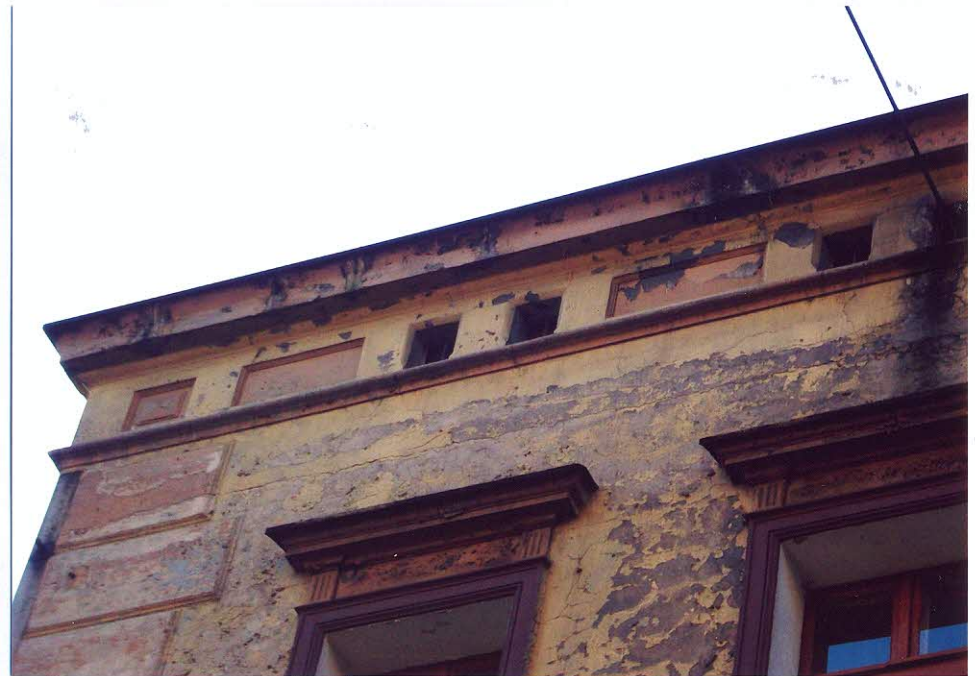
22. Okap i gzyms – widok od strony elewacji północno - zachodniej  
23. Okap i gzyms – widok od strony elewacji północno - wschodniej

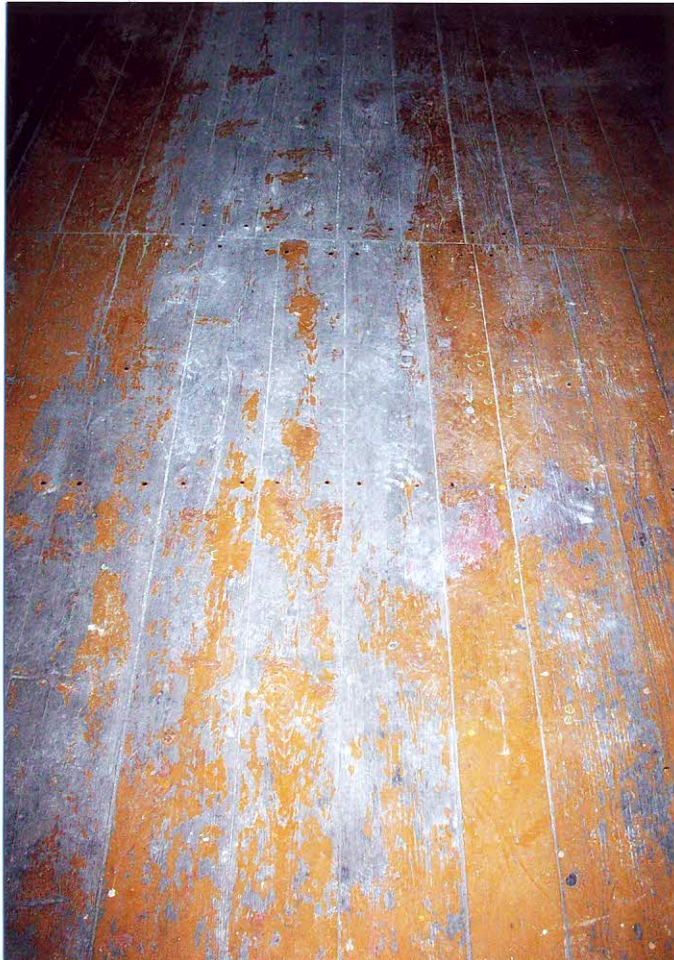
**Podłogi, posadzki** – drewniane, w części na piętrach kryte PCV.

24. Drewniana podłoga w korytarzu budynku

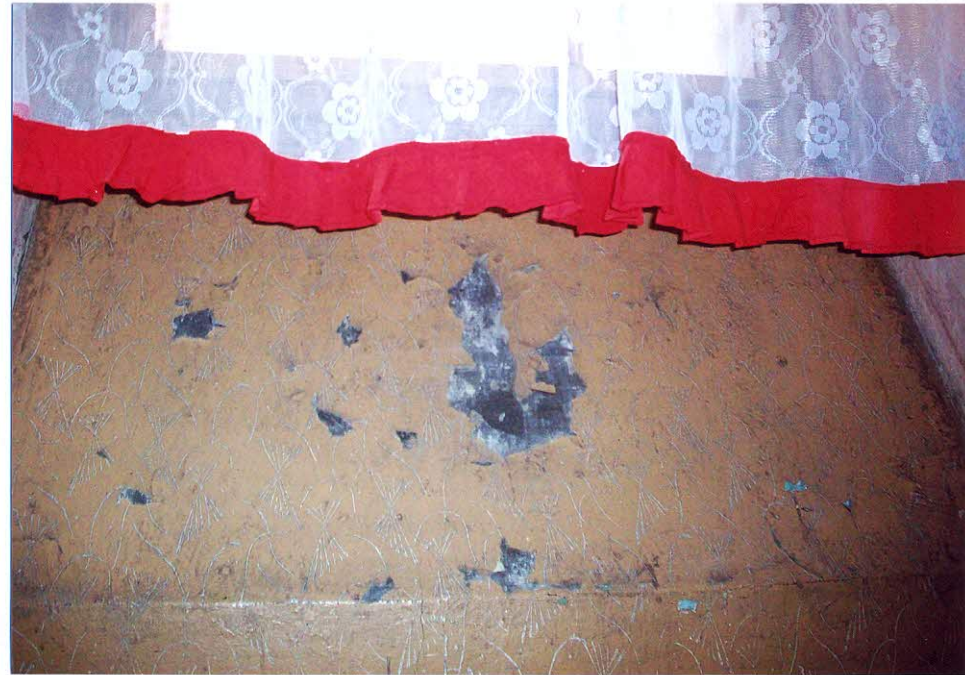
25. Rozglifienie okna
