KARTA EWIDENCYJNA ZABYTEKÓW
ARCHITEKTURY I BUDOWNICTWA

BUDYNEK ADMINISTRACYJNY (INWESTYCJI) SZPITALA MIEJSKIEGO NR 2

**41-400 Myslowice, ul. Towarowa 16
d. Güterbahnhofstrasse., ul. Wieczorka**

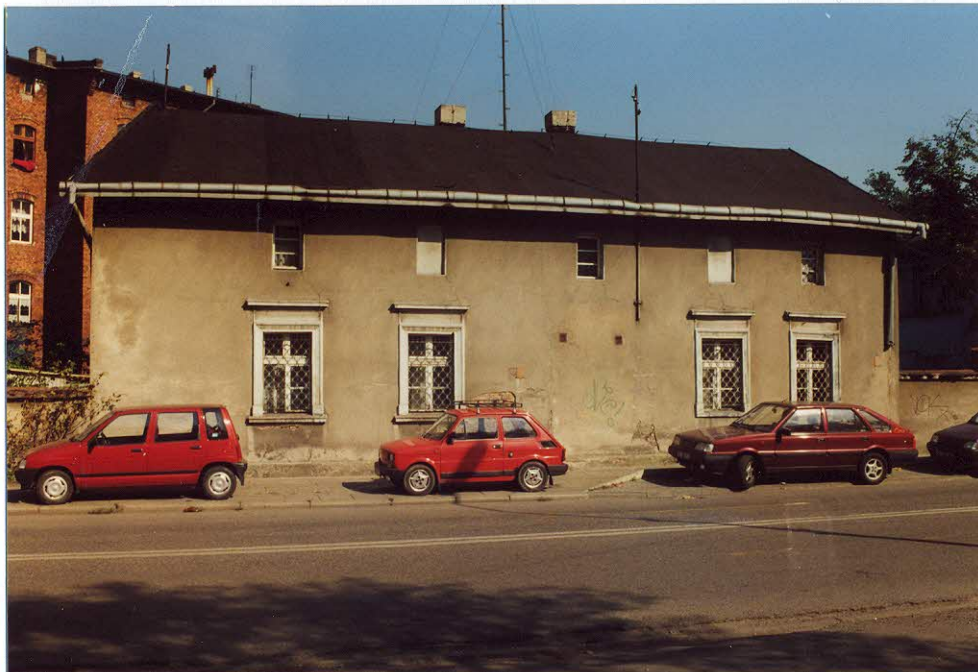
Elewacja frontowa (południowo-zachodnia)

Pięćosiowa, dwukondygnacyjna, niesymetryczna. U podstawy elewacji niewielki tynkowany cokół. Poszczególne osie wyznaczone otworami okiennymi. W 1, 2, 4 i 5 osi parteru prostokątne okna ujęte w dekoracyjnej oprawie w postaci profilowanej opaski, z rozbudowaną partią wieńczącą wspierającą gzyms nadokienny. Elementy wystroju architektonicznego wykonane ze sztucznego kamienia. W 3 osi parteru pierwotnie znajdowało się prawdopodobnie główne wejście do budynku – świadczy o tym widoczny obrys otworu na elewacji. Obecnie w miejscu tym zostały zamontowane dwie niewielkie kratki wentylacyjne wtórnie wydzielonych z korytarza pomieszczeń sanitarnych. Na poziomie I piętra w osi 1, 3 i 5 niewielkie prostokątne okienka, pozbawione oprawy. W osi 2 i 4 analogiczne w gabarytach blendy okienne. Elewacja frontowa, jak i wszystkie pozostałe, w całości tynkowane tynkiem gładkim, utrzymanym w naturalnej kolorystyce.

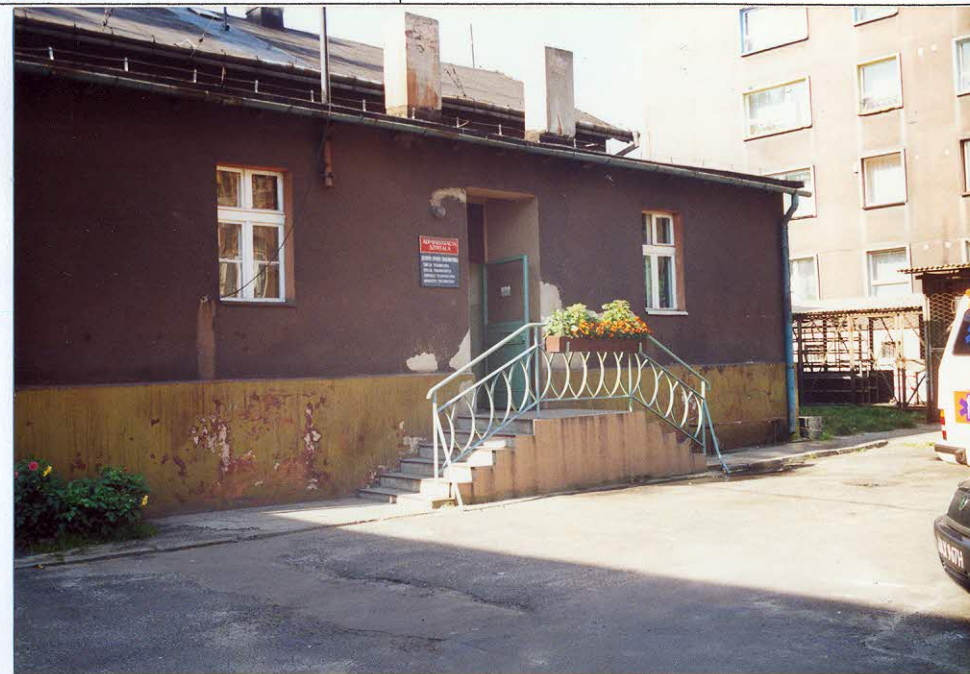
ELEWACJA PÓŁNOCNO-WSCHODNIA

Trójosiowa, symetryczna, dwuczłonowa, zróżnicowana wysokościowo. Część frontowa niższa, jednokondygnacyjna, kryta jednospadowym dachem. W osi 1 i 3 dwa prostokątne okna analogiczne do występujących na elewacji frontowej. W osi 2 (centralnej) główne wejście do budynku, z prostokątnym otworem drzwiowym. Do wejścia prowadzą lustrzane murowane schody, wyposażone w metalową współczesną balustradę. Drugi tylny człon elewacji wyższy, dwukondygnacyjny. W 1, 2 i 3 osi tej części elewacji osadzone trzy niewielkie otwory okienne. W prawej skrajnej części elewacji widoczny skrót elewacji północno-zachodniej oraz frontowa ściana wtórnie dobudowanego blaszanego garażu.

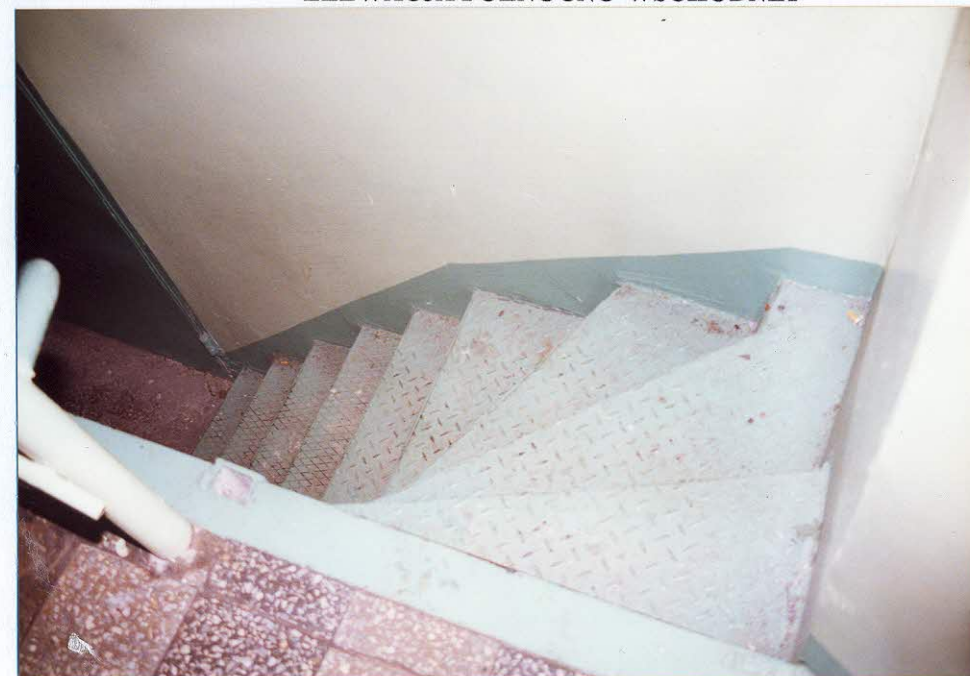
WEWNĘTRZNE SCHODY DO PIWNIC

Schody - wewnętrzne: główna klatka schodowa - schody dwubiegowe, powrotne, z podestami, konstrukcji stalowej, ażurowe. Stopnice stalowe, podstopnic brak. Balustrada metalowa, prosta. Schody do piwnic – jednobiegowe, łamane, z zakrętem górnym o konstrukcji analogicznej do górnych biegów klatki schodowej. Schody na poziom parteru - jednobiegowe, murowane, stopnice wykończone płytkami z lastriko, balustrady brak.
