BUDYNEK MIESZKALNY

MYSŁOWICE

41-400 Mysłowice
ul. Szymanowskiego 2, 2a

WKŁADKA DO KARTY EWIDENCYJNEJ ZABYTKÓW ARCHITEKTURY I BUDOWNICTWA
ZAŁĄCZNIK NR 1

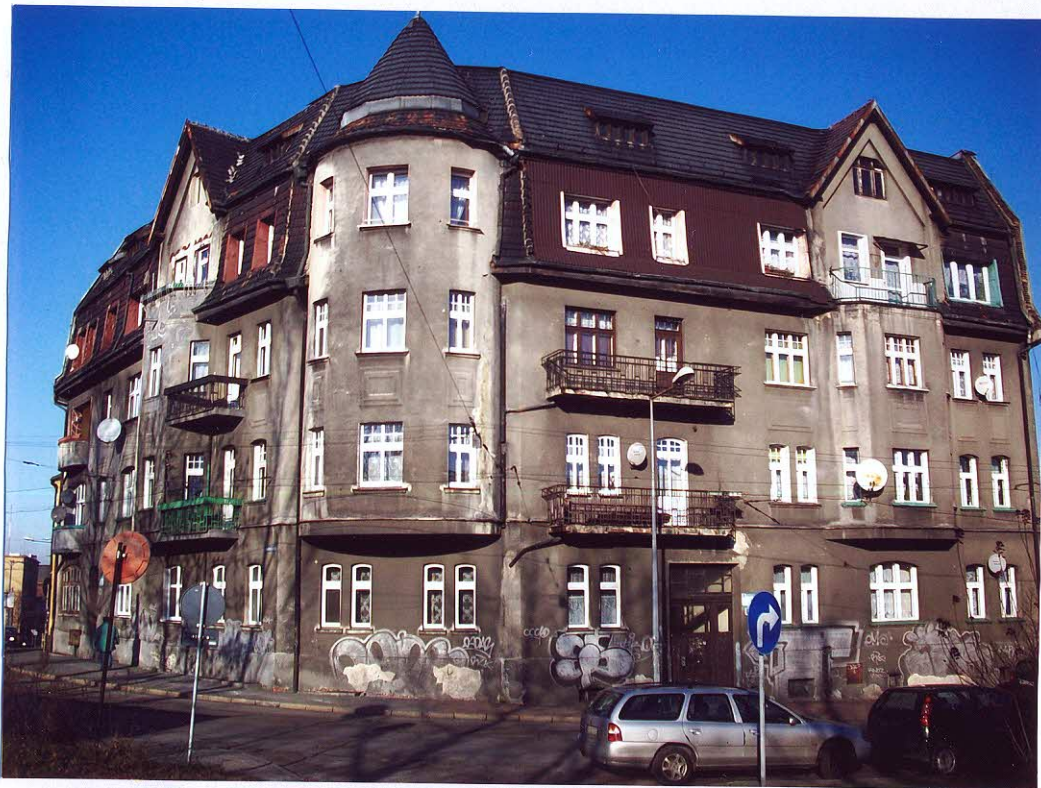
1. Widok ogólny od strony południowo - zachodniej
2. Plan sytuacyjny

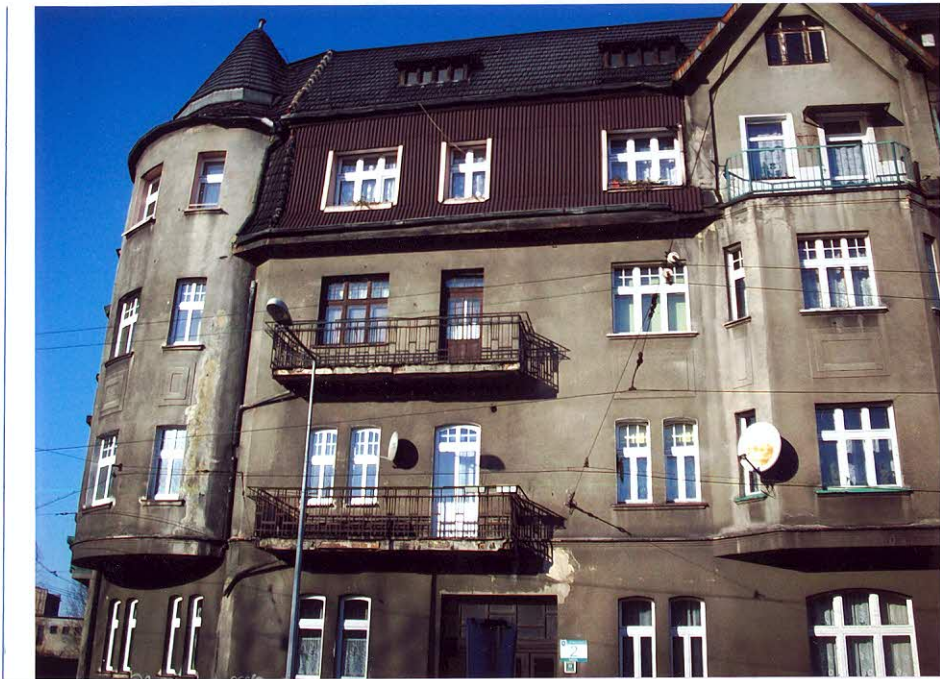
1. Elewacja południowa
2. Elewacja południowa i wschodnia

Fasada - czterokondygnacyjna (z użytkowym poddaszem). Występują trzy wykusze: środkowy (akcentujący naroże budynku) na rzucie półkola oraz boczne, umieszczone symetrycznie po obu stronach fasady, na rzucie trapezu. Wykusze zwieńczone trójkątnym lub stożkowym szczytem pokrytym dachówką. Wykusze boczne z metalowymi balkonami malowanymi na kolor zielony, przeparte dużymi oknami, nakryte mansardą. W wykuszu po stronie lewej dekoracja malarska obramienia okien w postaci ornamentu geometrycznego złożonego z połączonych półkoli, malowanych na brązowo (w znacznej części zniszczona). W parterze budynku występują dwa wejścia o numerach 2 oraz 2a. W całości fasady parter otoczony przyziemiem cokołowym. Fasada podzielona poprzez wykusz środkowy na dwie części. W pierwszej części (prawej) na parterze znajduje się wejście (nr 2). Drzwi zewnętrzne prostokątne, drewniane, malowane na brązowo, jednoskrzydłowe, zamknięte z góry prosto, poprzez rząd podłużnych okienek. Po bokach szerokie drewniane ościerze w kolorze brązowym. Korytarz prowadzi na przestrzał do wejścia od strony podwórza. W parterze oraz pierwszym piętrze okna zamknięte łukiem odcinkowym (ćwiartka koła), w trzeciej i czwartej kondygnacji zamknięte prosto, ze szprosami ułożonymi w kształcie krzyża łacińskiego. Wtórnie część okien wymieniona na plastikowe bez zachowania pierwotnych podziałów. Wszystkie w kolorze białym lub brązowym. Pierwszą i drugą kondygnację oddziela wąski gzyms. Między drugą a trzecią występuje detale architektoniczny w postaci narzutu w formie rzędu wypukłych kwadratowych płycin. W drugiej części (lewej) elewacji frontowej wejście oznaczone nr 2a. Analogicznie położone okna oraz wykusz. Występuje przedłużenie gzymsu oddzielającego parter i piętro oraz detalu architektonicznego w formie wypukłych kwadratów (między drugą a trzecią kondygnacją). Po lewej stronie wykuszu przylegają dwa balkony na belkach stalowych z metalową balustradą, niższy malowany na kolor zielony. W loggiach dwa balkony z balustradą murowaną, tynkowaną, na rzucie półkola. Obróbki blacharskie i rynny w złym stanie technicznym, skorodowane.

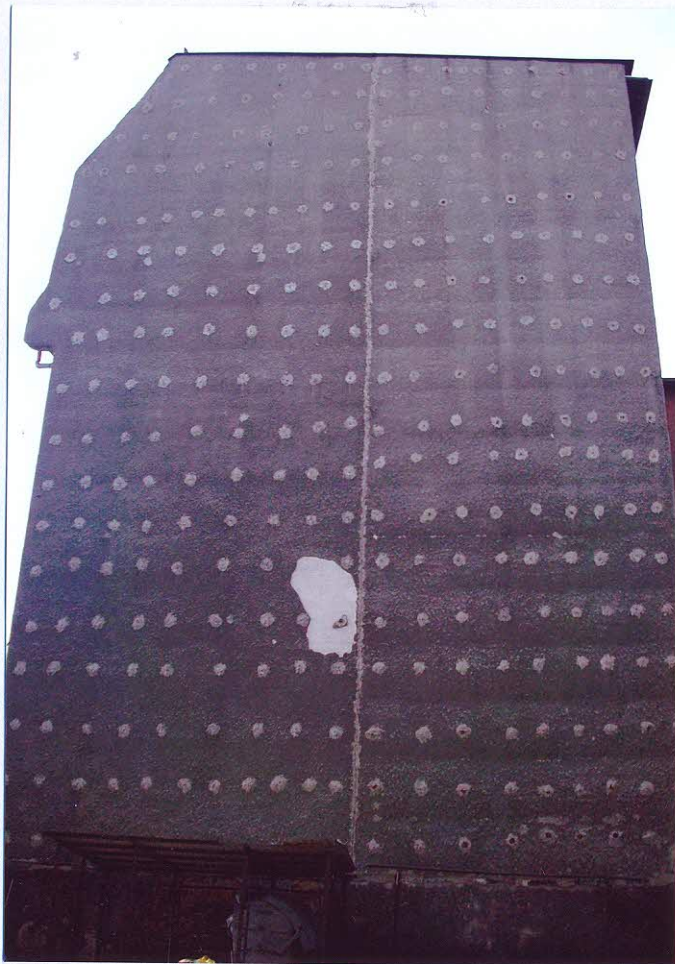
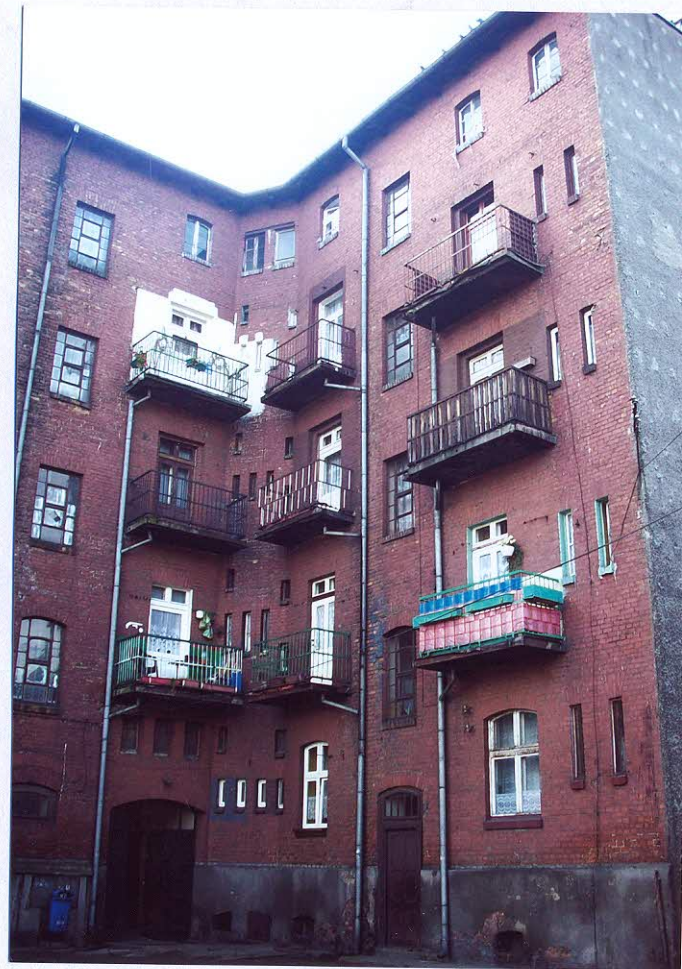
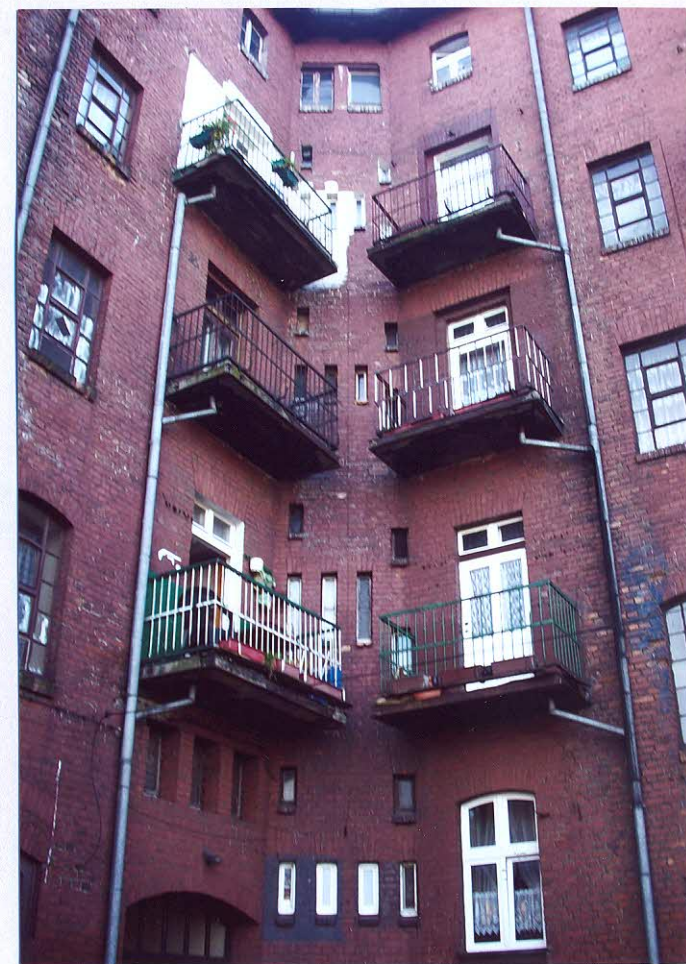
3. Elewacja wschodnia
4. Elewacja północna
5. Elewacja północna, balkony

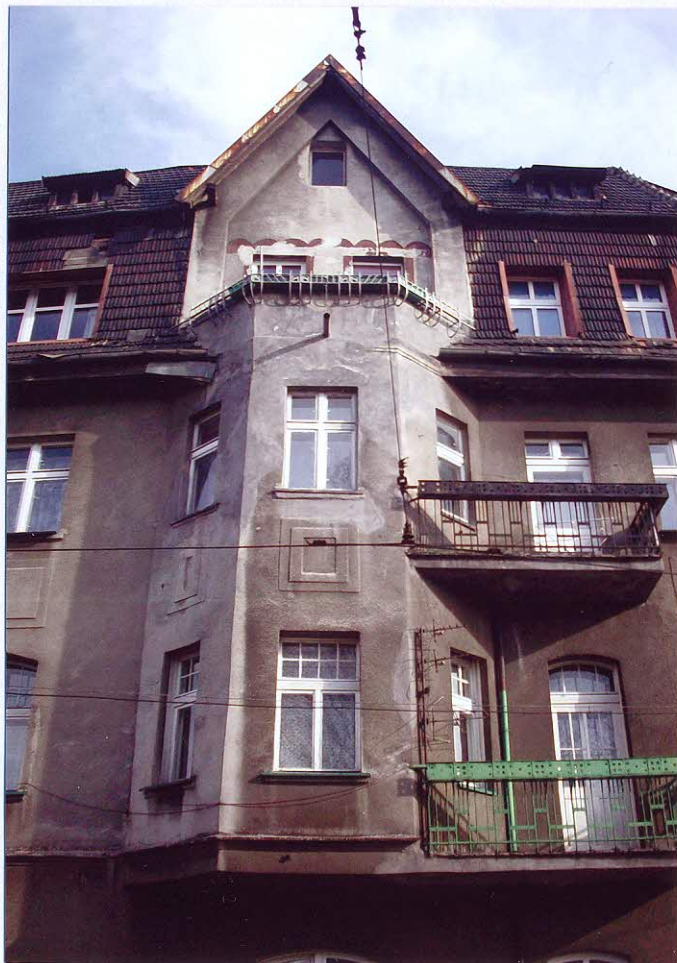
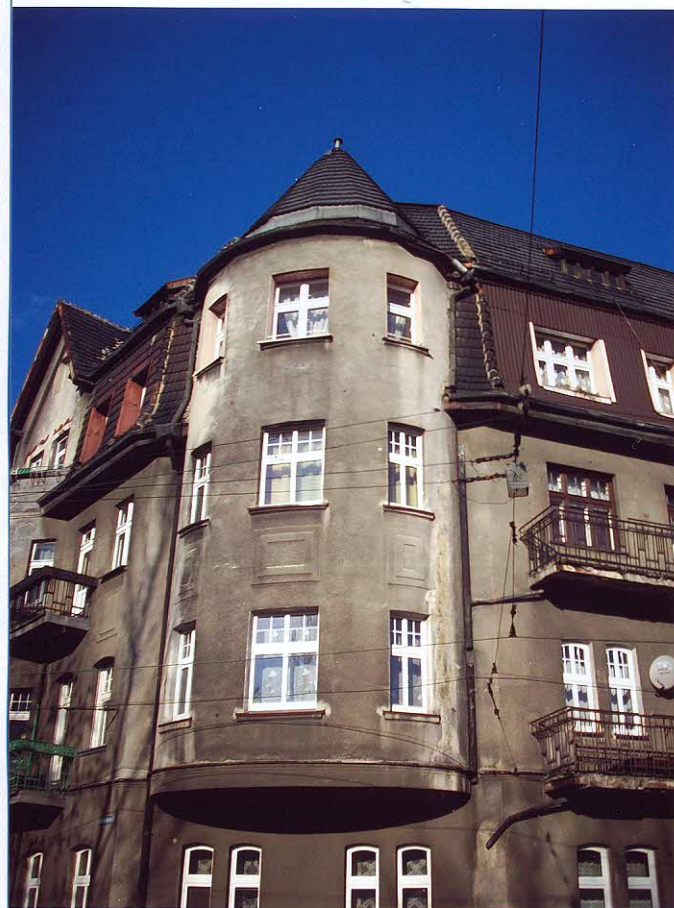
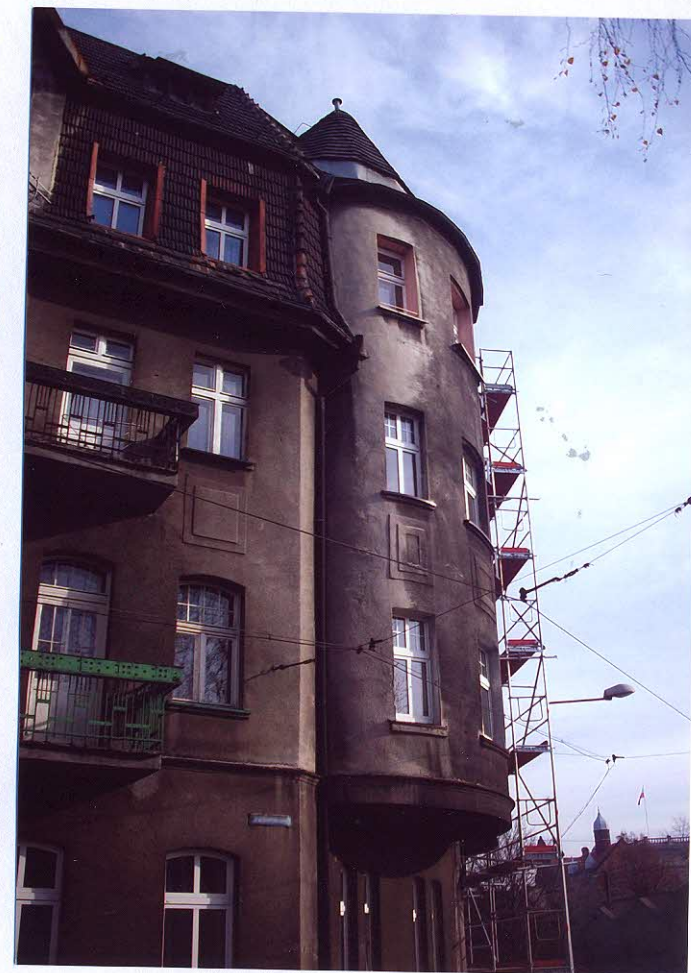
- 6 Widok ogólny wykuszu elewacji zachodniej
- 7 Wykusz środkowy - widok od strony elewacji południowej
- 8 Wykusz środkowy - widok od strony elewacji zachodniej

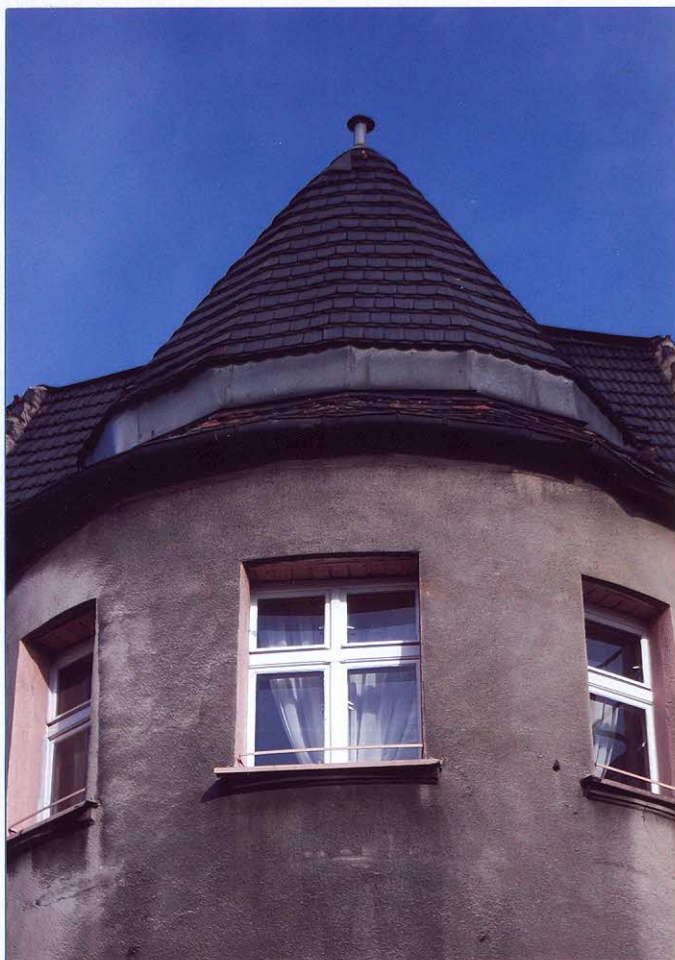
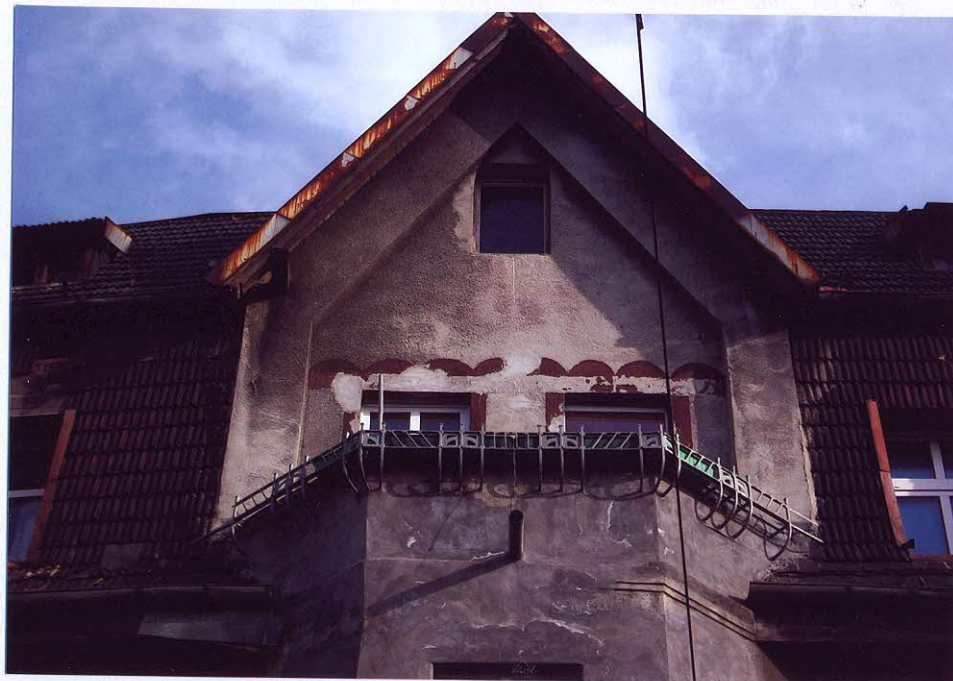
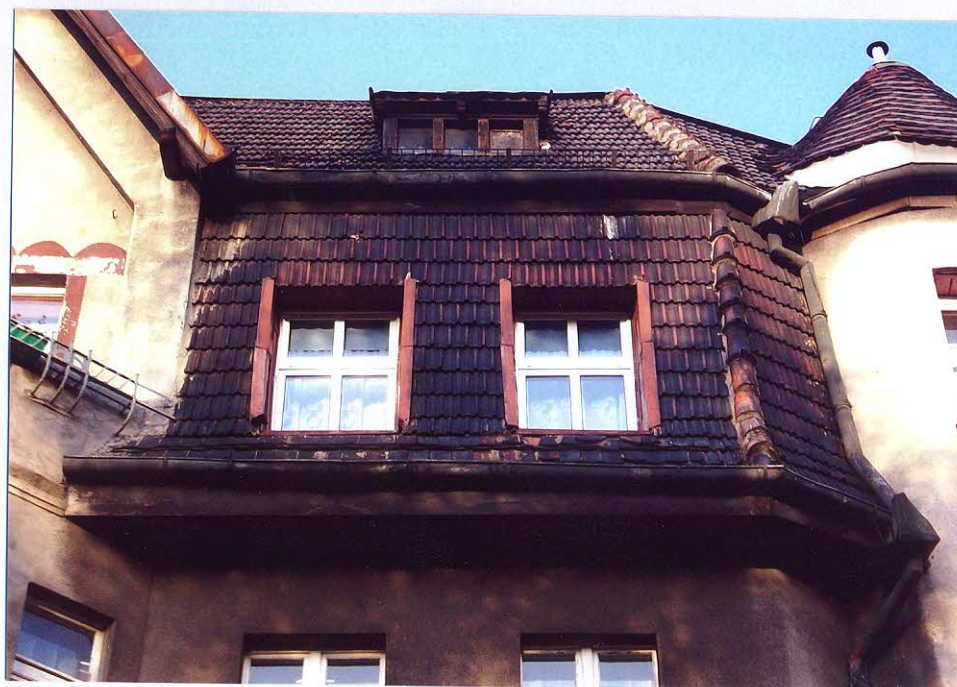
9. Szczyt wykuszu środkowego
10. Szczyt wykuszu elewacji zachodniej, dekoracja malarska w obramieniu okien
11. Dach mansardowy - widok od strony elewacji zachodniej

Dach - konstrukcja dachu drewniana. Dach dwuspadowy, od strony elewacji frontowej mansarda pokryta dachówką ceramiczną zakładkową ułożoną w „łuskę”. Włócznie na wykuszach bocznych położona blachodachówka. Wykusz środkowy kryty dachówką ceramiczną karpówką układaną w koronkę. Pozostała część dachu pokryta papą na lepiku.

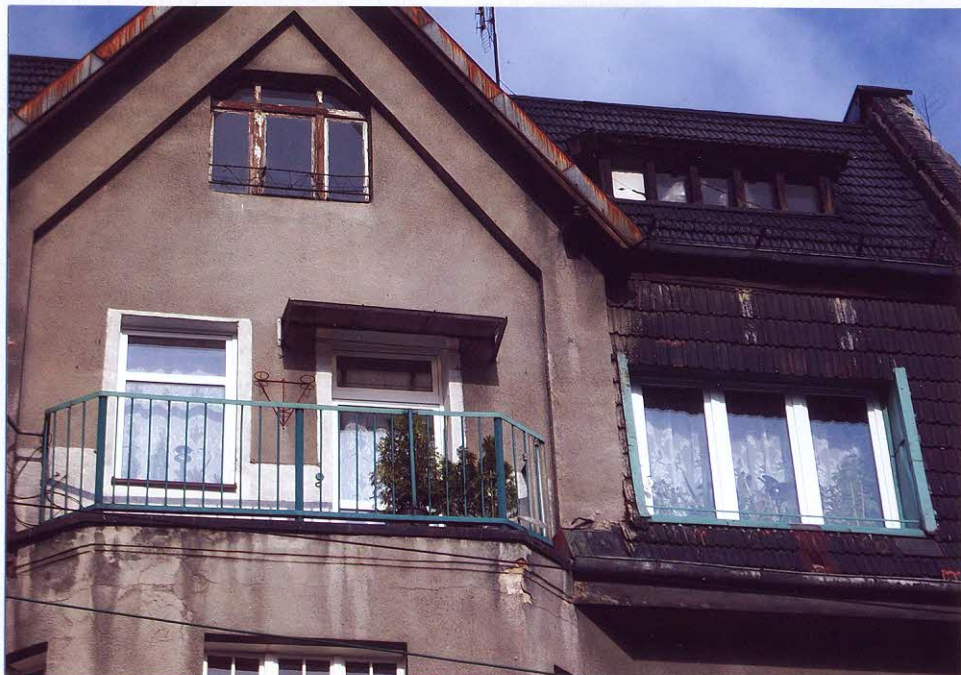
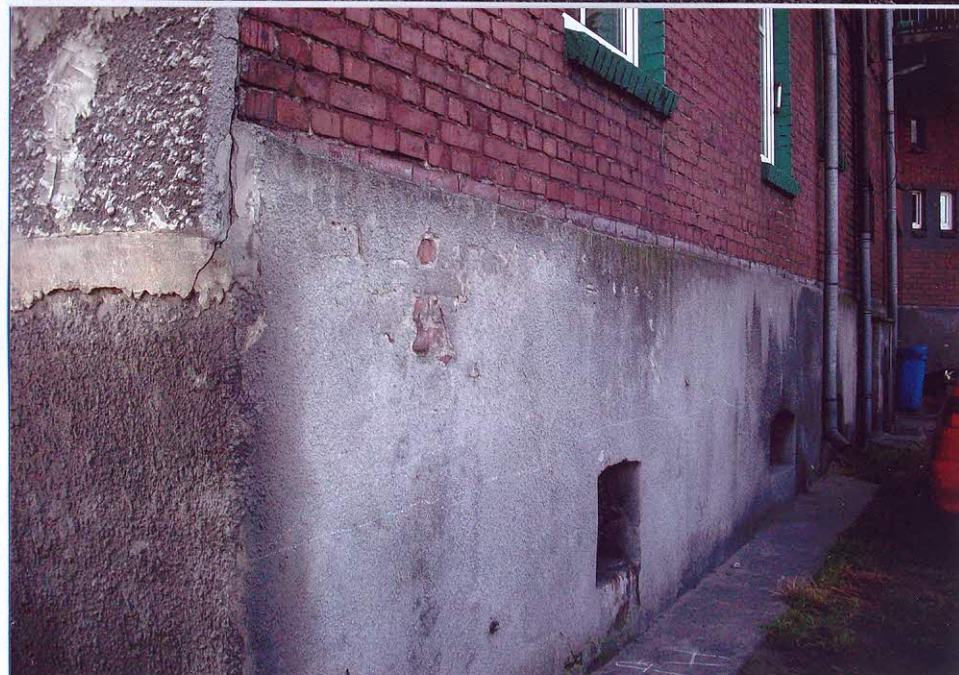
- 12. Szczyt wykuszu elewacji południowej, dach mansardowy
- 13. Wtórnie wybite okno w elewacji północnej
- 14. Przyziemie cokołowe - widok od strony elewacji północnej

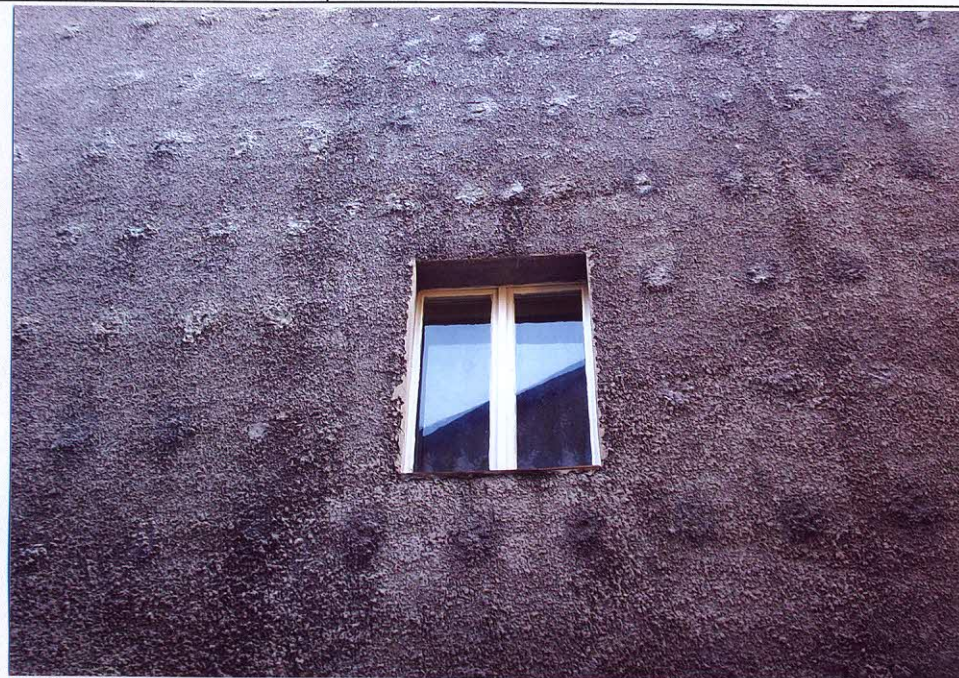
Elewacje boczne - ceglane, otynkowane, bez otworów okiennych i drzwiowych. Ocieplone styropianem i wzmocnione. W elewacji bocznej lewej wtórnie wybite na wysokości drugiej kondygnacji okno prostokątne.

<p>14. Kubatura</p> <p>9050 m³</p>	<p>15. Powierzchnia użytkowa</p> <p>1396 m²</p>	<p>16. Przeznaczenie pierwotne</p> <p>mieszkalne</p>	<p>17. Użytkowanie obecne</p> <p>mieszkalne</p>
<p>18. Prace budowlane i konserwatorskie, ich przebieg i dokumentacja</p>		<p>19. Stan zachowania (fundamenty, ściany zewnętrzne, ściany wewnętrzne, sklepienia, stropy, konstrukcje dachowe, pokrycie dachu, wyposażenie i instalacje)</p> <p><u>Średni stan zachowania obiektu</u></p>	
		<p>20. Najpilniejsze postulaty konserwatorskie</p> <p><u>Konieczna konserwacja obiektu, obejmująca:</u></p> <ul style="list-style-type: none"> • renowacje odpajających się tynków, ewentualnie założenie izolacji przeciwwilgociowej • wymiana blacharki, rynien, które są silnie skorodowane i na wielu odcinkach uszkodzone i powodują miejscowe zawilgocenia • renowacja i konserwacja zachowanej stolarki okiennej i drzwiowej, w wypadku wymienionych okien na plastikowe doprowadzić do ujednoczenia podziałów poprzez zastosowanie naklejanych szprosów • należy ujednoczyć kolorystykę stolarki okiennej (na kolor biały), metaloplastyki – balustrady balkonowe (na kolor zielony) • naprawa pokrycia dachowego, zmiana wtórnie nałożonej blachodachówki na mansardzie na pierwotną dachówką ceramiczną zakładkową • dążenie do zachowania w postaci świadków pozostałych sztuk wewnętrznych drzwi drewnianych, prowadzących do mieszkań • zamurowanie wtórnie wybitego otworu okiennego w elewacji bocznej lewej

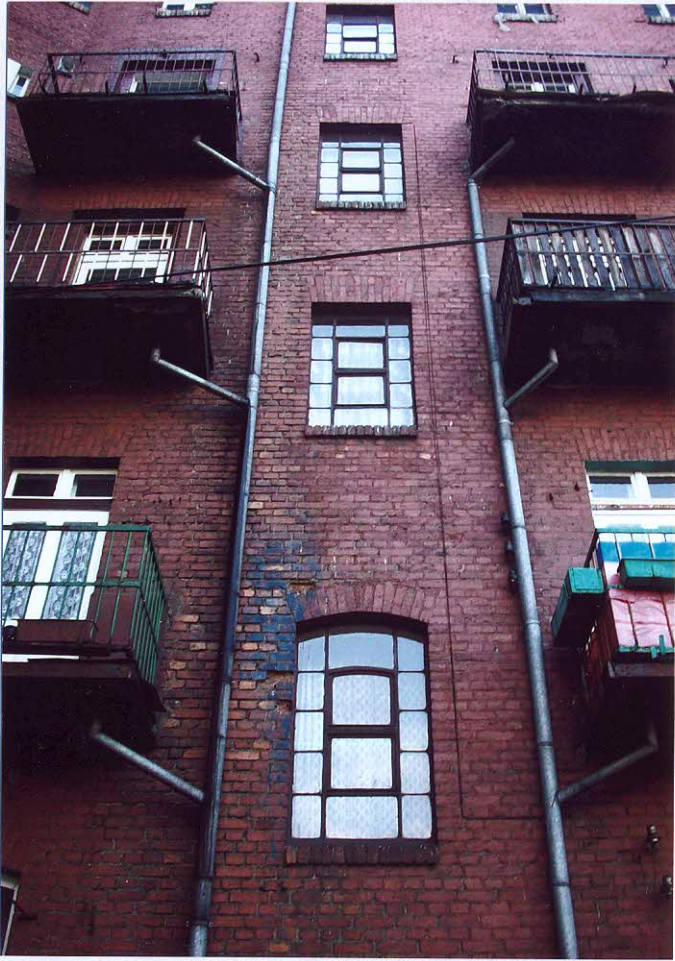
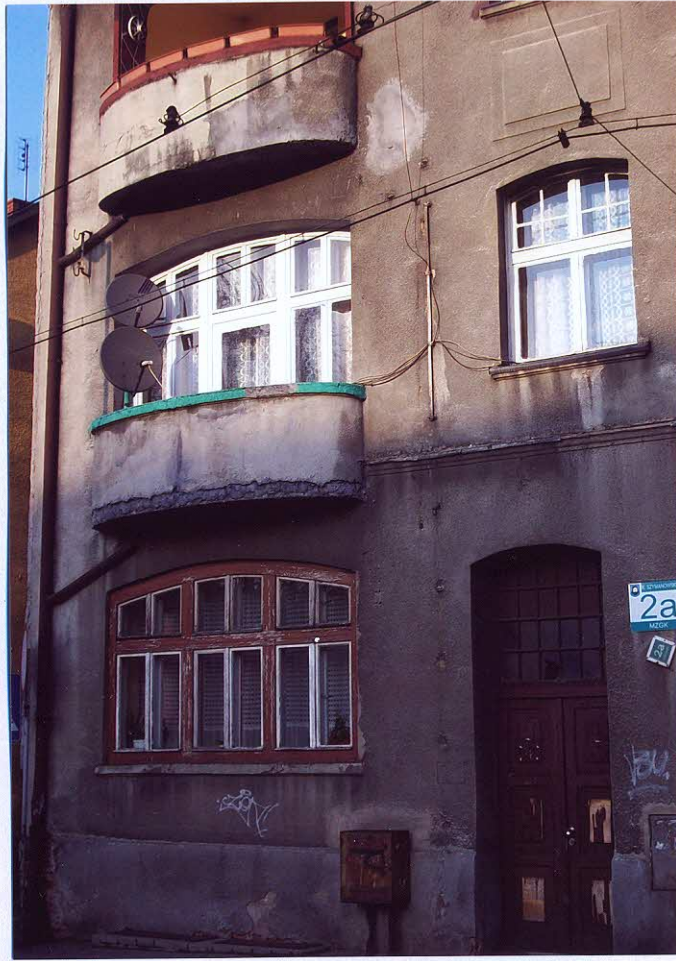
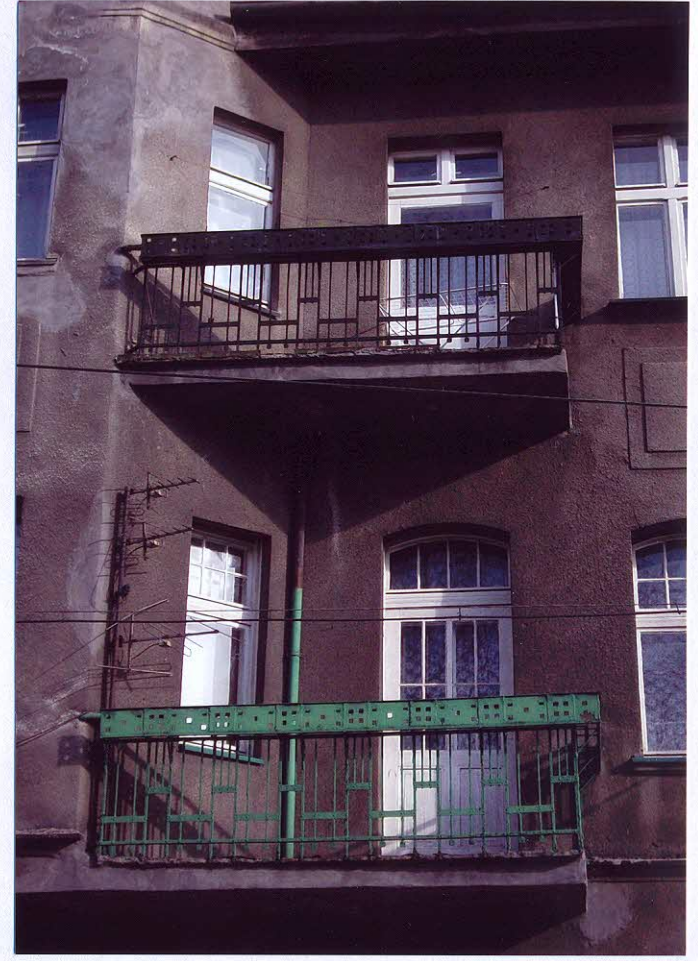
15. Stolarka okienna elewacji północnej
16. Balkony oraz stolarka okienna elewacji zachodniej
17. Balkony elewacji zachodniej

Okna - pierwotne okna drewniane, częściowo wymienione na PCV. Na mansardzie w poddaszu, oraz na szczytce środkowego wykuszu, lukarny – drewniane, bez podziałów. Na pozostałych kondygnacjach występują urozmaicone podziały: okna trzy-, cztero- i sześciopolewe. Na szczytce zamknięte prosto lub łukiem odcinkowym (ćwiartka koła).

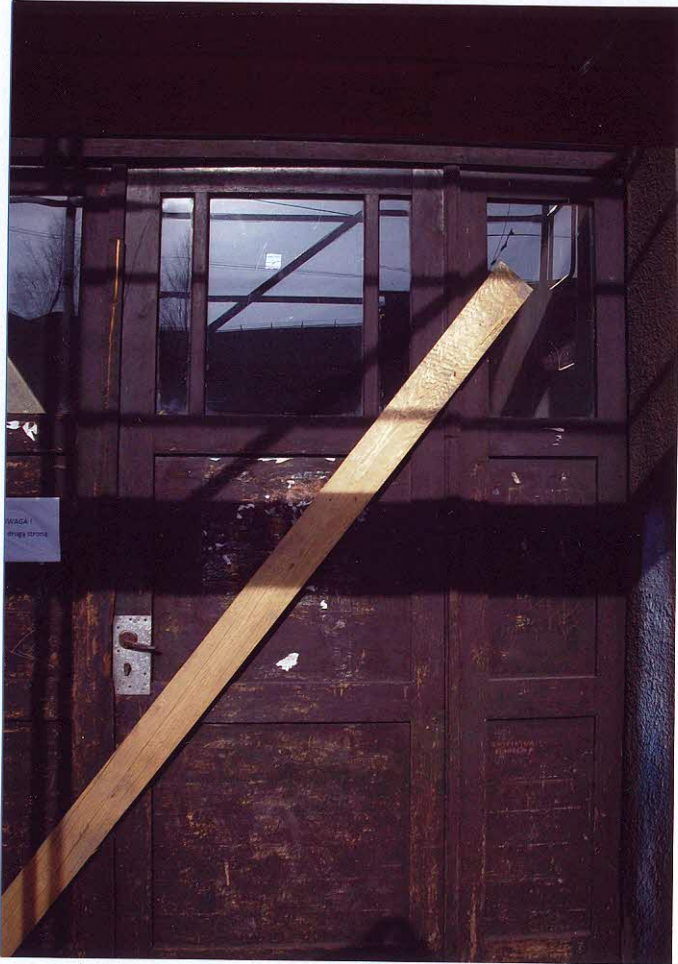
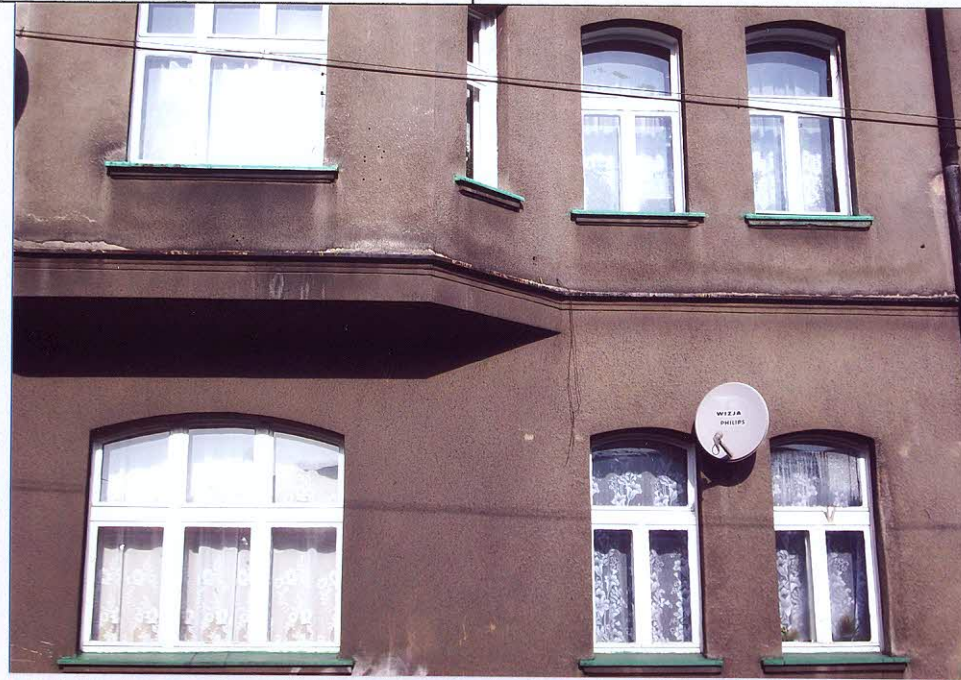
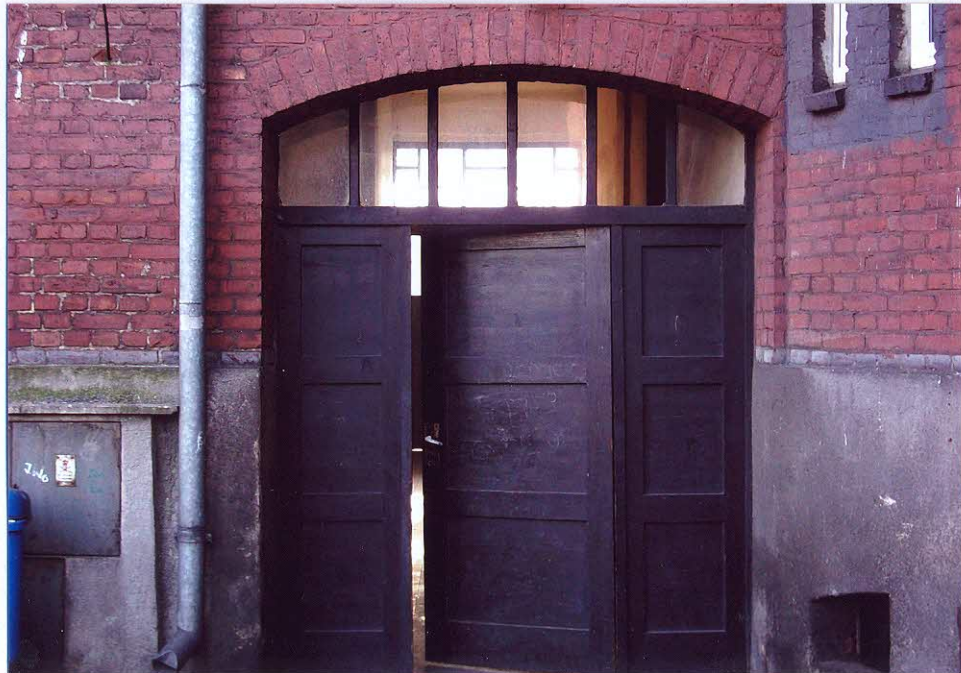
- 8. Wejście od strony elewacji południowej
- 9. Stolarka okienna elewacji południowej - pierwsza i druga kondygnacja
- 10. Wejście od strony elewacji północnej

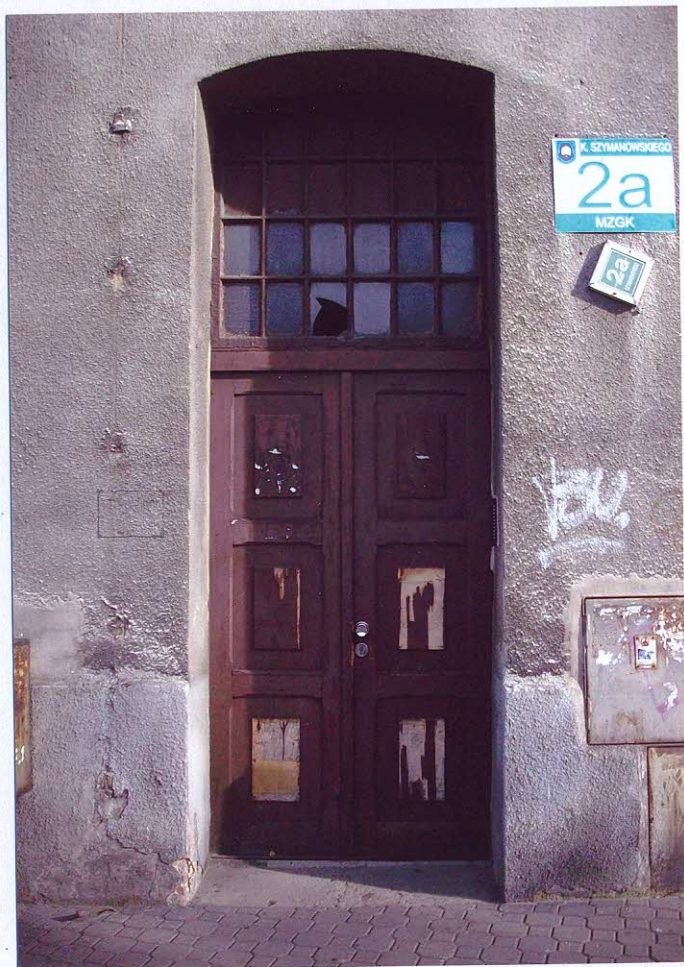
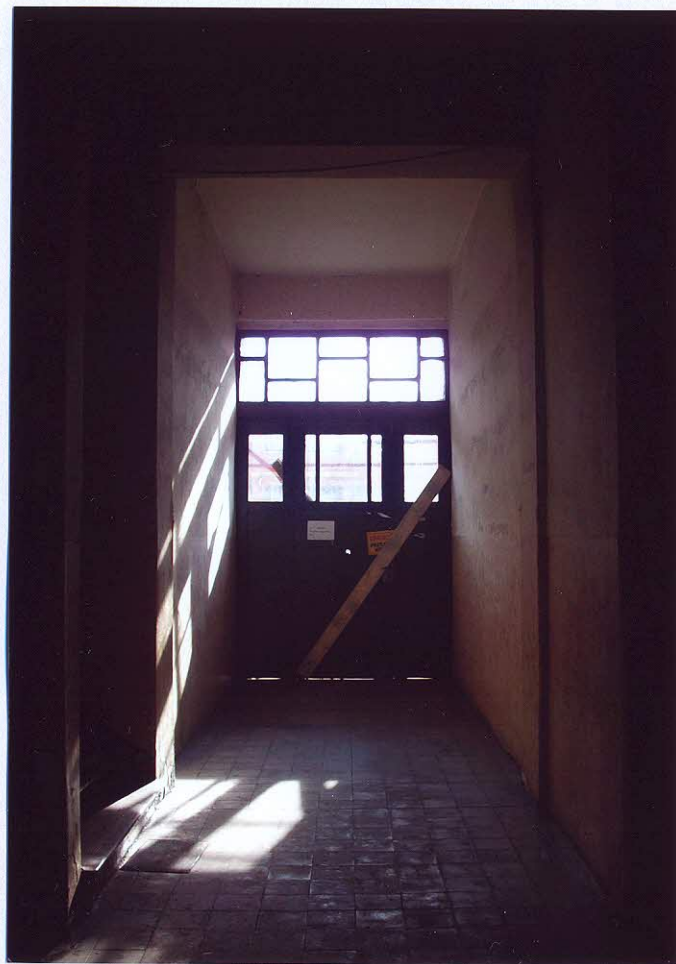
21. Wejście od strony elewacji zachodniej
22. Korytarz parteru - widok od strony elewacji północnej
23. Schody wewnętrzne

Schody wewnętrzne – betonowe, stopnice drewniane. Balustrada drewniana, malowana na odcień żółci, poręcze drewniane na szczytach zwieńczone ozdobnym słupkiem. Człony łączące poręcz z cokolem proste.

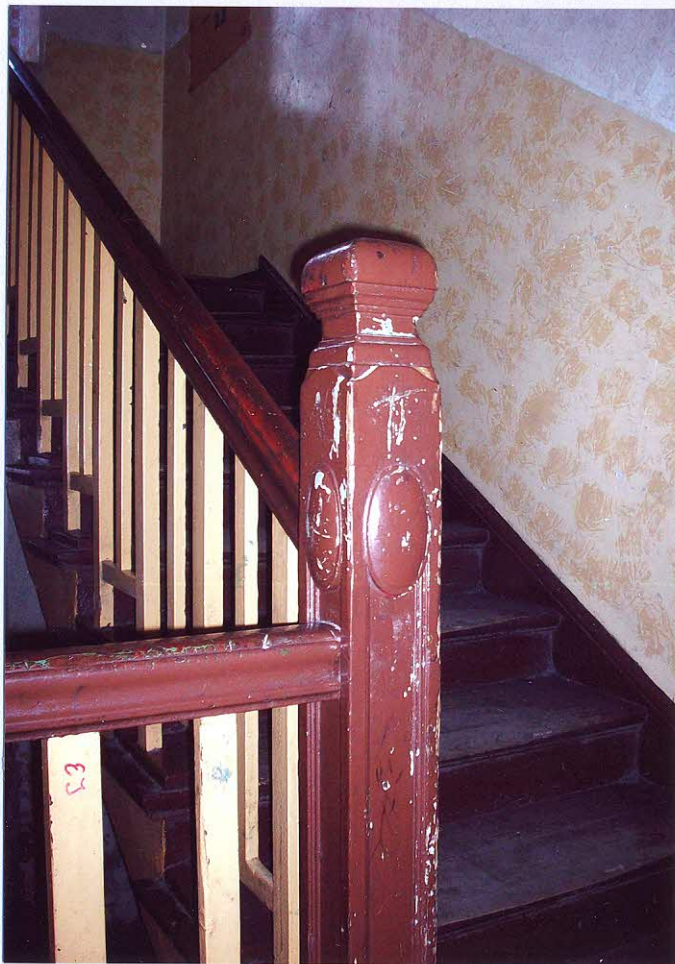
24. Balustrada

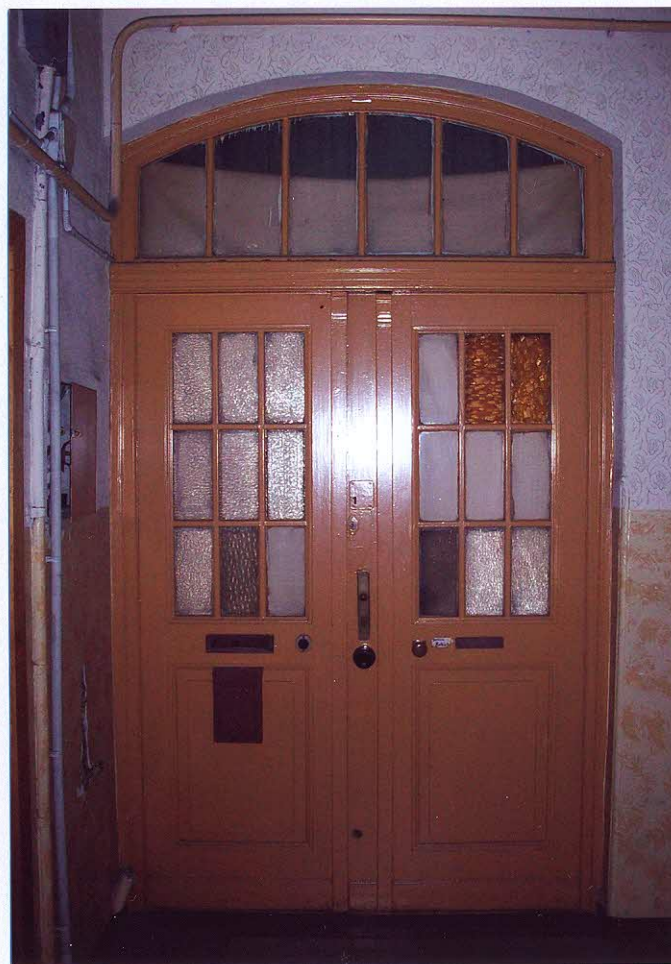
25. Zachowana oryginalna wewnętrzna stolarka drzwiowa

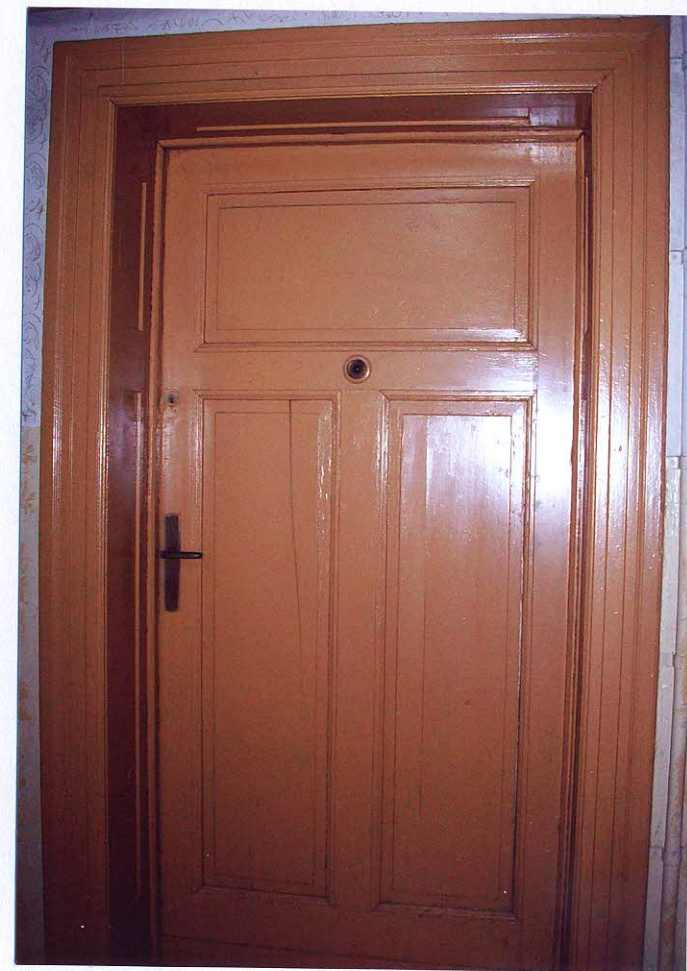
26. Zachowana oryginalna wewnętrzna stolarka drzwiowa

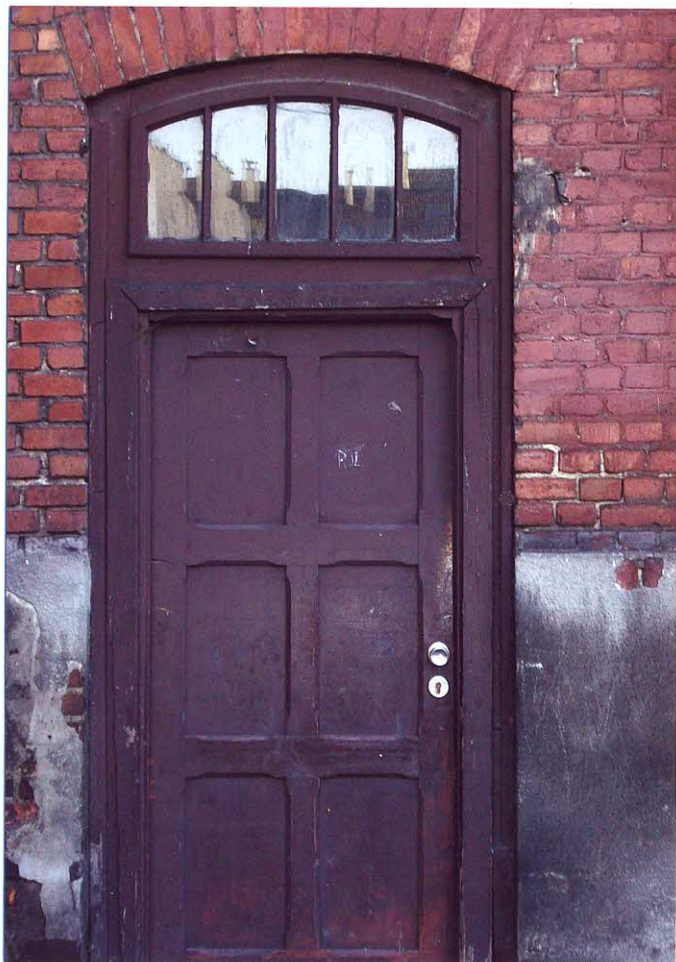
27. Zewnętrzna stłclarka drzwiowa elewacji tylnej

Elewacja tylna - ceglana, jako jedyna nie została pokryta tynkiem. Czterokondygnacyjna, bez dachu mansardowego. Występuję przyziemie cokołowe, otynkowane. Mieszczą się w niej dwa otwory wejściowe, sytuowane na przestrzał w stosunku do wejść głównych od ul. Szymanowskiego. Drzwi drewniane, jednoskrzydłowe, w kolorze brązowym. Od góry zamknięte rzędem podłużnych okienek i łukiem odcinkowym. Na osiach rzędy trzech balkonów z metalową balustradą, pierwotnie najprawdopodobniej niemalowaną lub malowaną w kolorze zielonym. Okna w większości ze szprosami w formie krzyża łacińskiego, pierwotnie drewniane. Obecnie część wymieniona na PCV. W dolnej kondygnacji zamknięte łukiem odcinkowym, wyżej prostokątne.

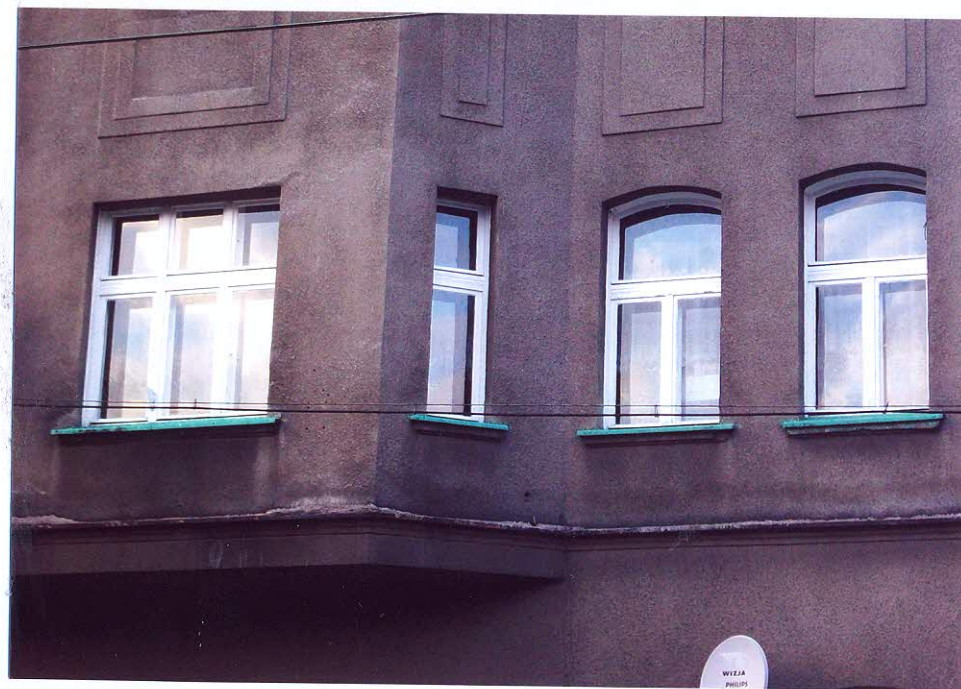
29. Stolarka okienna w fasadzie budynku
