KRAJOWY OŚRODEK BADAŃ
I DOKUMENTACJI ZABYTKÓW W
WARSZAWIE
KARTA EWIDENCYJNA ZABYTKÓW
ARCHITEKTURY I BUDOWNICTWA

BUDYNEK MIESZKALNO - USŁUGOWY

MYSŁOWICE

ul. Grunwaldzka 2
41 – 400 Mysłówice
Numer hipoteczny
KW 9565, 8376
Działki nr 929/108, 930/108

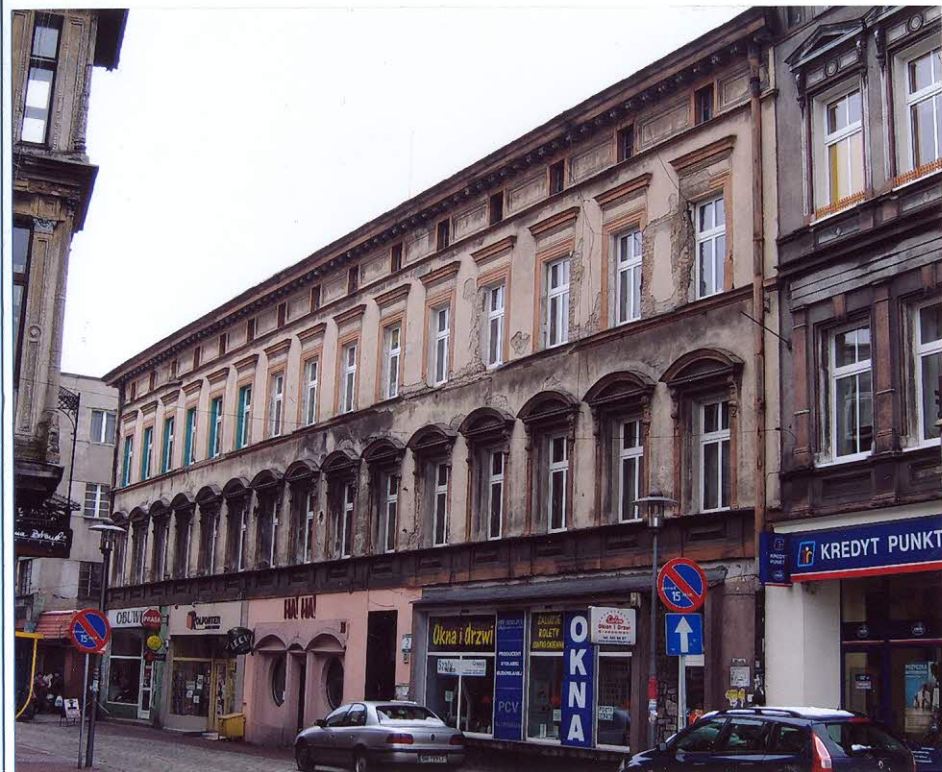
11. Zdjęcie rzut przekrój sytuacja orientacja

1. Widok ogólny od strony północnej
2. orientacja skala 1 : 20 000
3. sytuacja skala 1 : 1 000

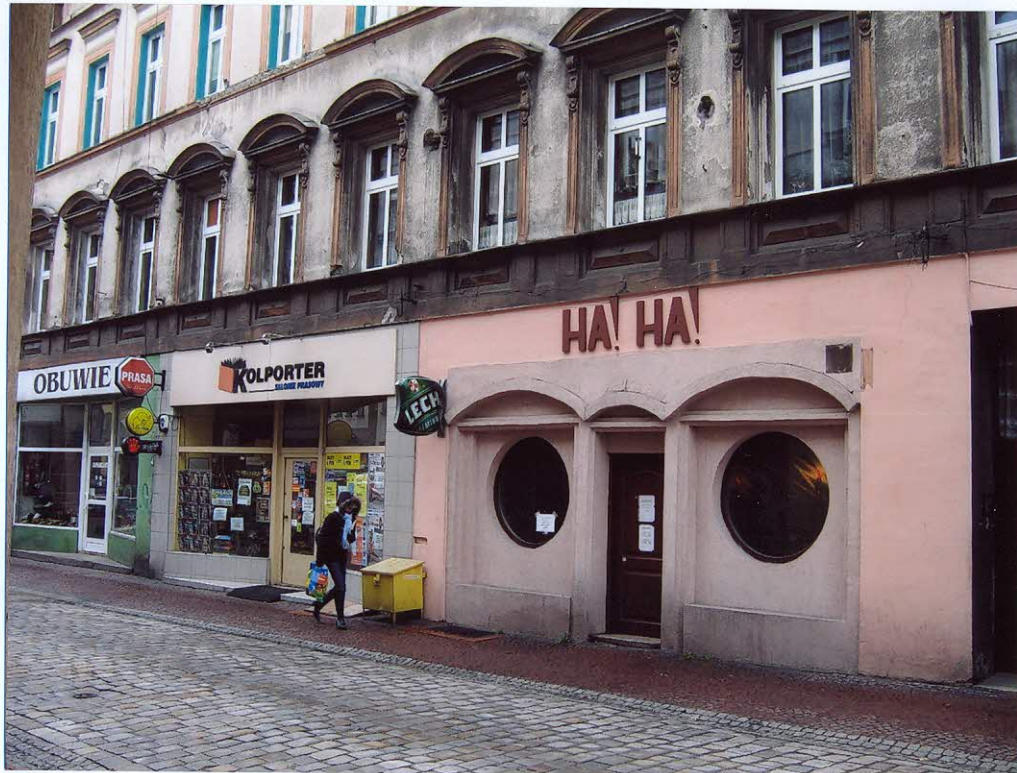
| <ol style="list-style-type: none"> 1. Fragment parteru 2. Fragment elewacji frontowej 3. Elewacja boczna i fragment elewacji tylnych 4. Fragment elewacji bocznej 5. Ujęcie ogólne dziedzińca wewnętrznego 6. Fragment elewacji tylnej 7. Stolarka okienna elewacji frontowej wraz z obramieniem 8. Stolarka okienna elewacji bocznej wraz z obramieniem 9. Wnętrze klatki schodowej – wyjście na tyły budynku | <ol style="list-style-type: none"> 10. Schody główne 11. Widok z dołu na duszę klatki schodowej – widoczny świetlik dachowy 12. Świetlik dachowy na poddaszu 13. Schody widok z poddasza 14. Drewniane tralki balustrad na poziomie piętra 15. Mury zewnętrzne i z elementami konstrukcji - poddasze 16. Fragment więźby dachowej 17. Drewniane tralki balustrad na poziomie poddasza 18. Fotografia archiwalna, stan budynku w latach 30 – tych XX w. |

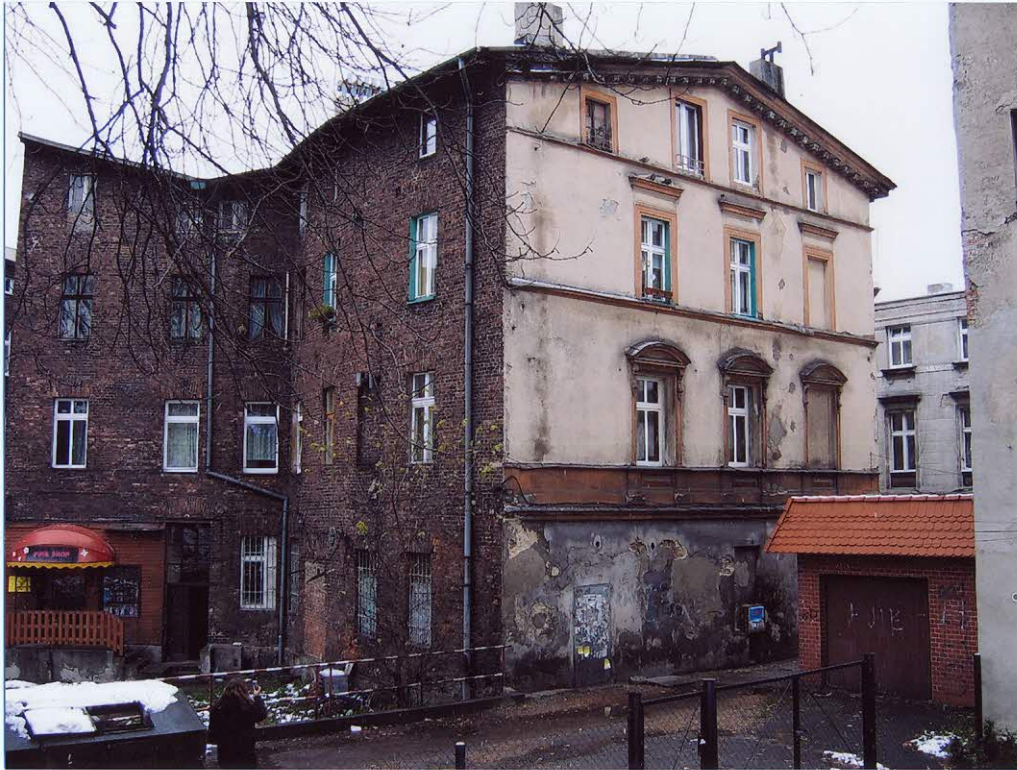
3.

Elewacja boczna: zbudowana w podobny sposób co elewacja przednia. Czterosiowa, czterokondygnacyjna, tynkowana. Czwarta oś była pierwotnie podobnie zbudowana jak pozostałe, na tynku widać ślady po oknach i dekoracjach. Pierwsza kondygnacja nie ma otworów zewnętrznych, jedynie w dwóch pierwszych osiach usytuowane są prostokątne blendy. Pas między pierwszą a drugą kondygnacją wydzielają dwa gzymsy. Znajdują się tam (w trzech pierwszych osiach) analogiczne płyciny z kaboszonami i ujmującymi je po obu stronach prostymi płytami. W drugiej kondygnacji w pierwszej osi znajduje się blenda, w dwóch pozostałych analogiczne okna jak w fasadzie. Obramienia i dekoracje również są takie same. Na drugim piętrze w pierwszej osi także jest blenda, w pozostałych dwóch zachowała się oryginalna drewniana stolarka ze skrzynkowymi oknami. Okna podzielone są cztery pola, dwupoziomowe (1/3, 2/3), dwudzielne (1/2, 1/2) ze słupkiem i śłemeniem ułożonymi w kształcie krzyża łacińskiego, w kolorze białym. Każda kwarta jest uchylna. Obramienie, naczółek i płycina analogiczne jak w elewacji przedniej. Kondygnacja czwarta, pierwotnie zbudowana tak samo, jak kondygnacja poddasza fasady, została późniejszym okresie przebudowana. W miejscu małego okienka drugiej osi wykuto dwa okna wielkością odpowiadające oknom niższych pięter (bez zachowania osiowości). Stolarka jest wtórna, z PCV w kolorze białym, w osi pierwszej i trzeciej z podziałem na dwa pola (bez śłemenia), w drugiej takie samo jak w fasadzie. Okno ostatniej osi bez szklenia, przesłonięte dyktą. Pod okapem dwuspadowego dachu z koszem znajduje się gzyms wsparty na konsolkach w formie wolut.

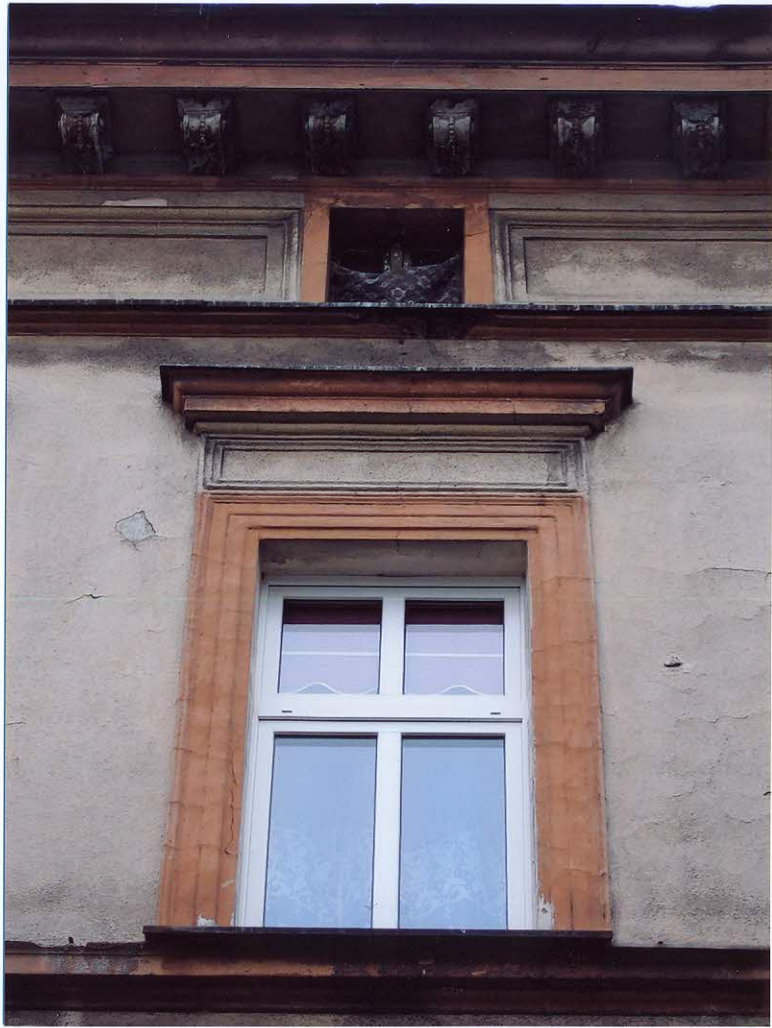
7.

Okna – od frontu wtórne, wymienione na plastikowe z szybą zespoloną, z konstrukcją wewnętrzną ułożoną w kształt krzyża łacińskiego, w części usługowej znajdują się witryny. W elewacji tylnej i bocznej okna drewniane i z PCV, prostokątne.
