1. Obiekt

BUDYNEK MIESZKALNY - OFICyna

MYSŁOWICE

ul. Krakowska 8a
41 – 400 Myslowice

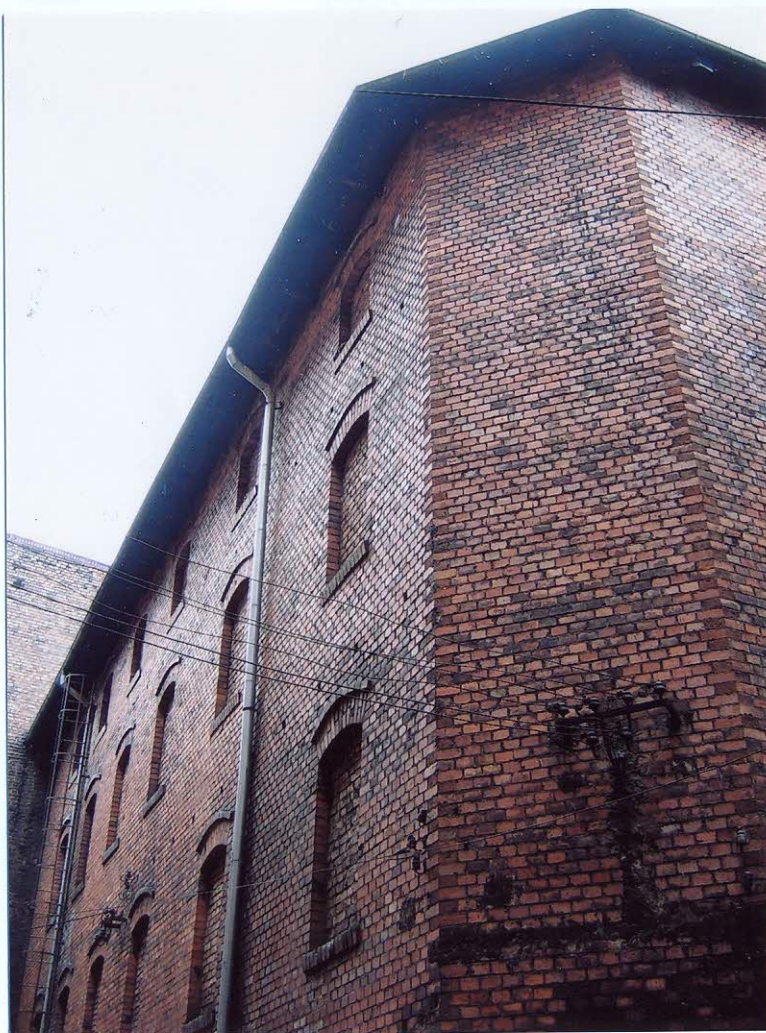
1. Narożnik wschodni oficyny.
2. Widok od frontu – narożnika wschodniego.
3. Ujęcie całościowe części północnej.
4. Część wschodnia, w tle skrzydło wschodnie.
5. Fragment części wschodniej (wejściowej)
6. Połączenie skrzydeł budynku.
7. Wjazd bramny.
8. Klatka schodowa.
9. Widok na łącznik w ujęciu ogólnym.
10. Część dolna łącznika.
11. Balkony w części wschodniej.
12. Zadaszenie i najwyższa kondygnacja klatki schodowej.
13. Bieg schodowy klatki.
14. Widok konstrukcji drewnianej schodów klatki schodowej.
15. Fragment zabiegowych stopni.
16. Drzwi wejściowe do klatki schodowej w łączniku.

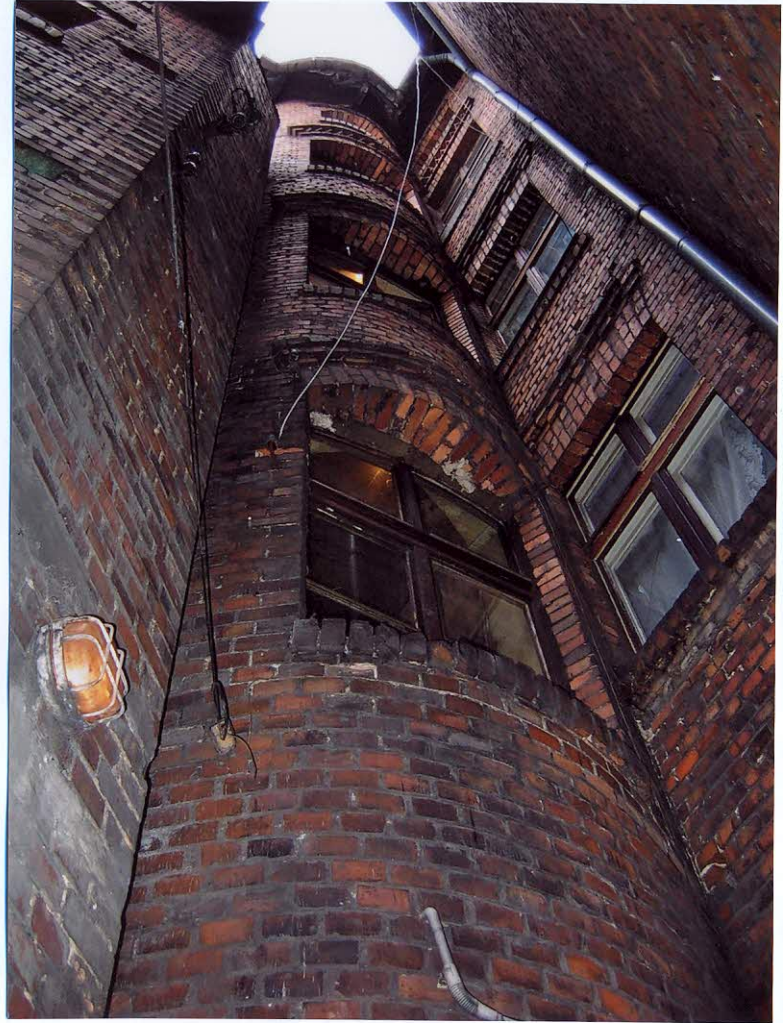
8.

Wnętrze – dwutraktowe. Wejście główne z podwórza. Korytarz wyłożony deskami, stropy drewniane belkowe ze ślepym pułapem. Wejście prowadzi na wprost do wewnętrznej klatki schodowej. Schody drewniane, zabiegowe, policzkowe, na konstrukcji drewnianej, podstopnie drewniane, stopnice drewniane, balustrada i poręcz drewniana. Poszczególne pomieszczenia dostępne bezpośrednio ze spoczników. Ściany wewnętrzne tynkowane, tapeta w korytarzu z motywem kwiatowym.
