KRAJOWY OŚRODEK BADAŃ
I DOKUMENTACJI ZABYTKÓW W
WARSZAWIE
KARTA EWIDENCYJNA ZABYTKÓW
ARCHITEKTURY I BUDOWNICTWA

BUDYNEK MIESZKALNO - USŁUGOWY

MYSŁOWICE

ul. Krakowska 10
41 – 400 Myslowice
Numer hipoteczny
KW XI-354 Miasto
Działka nr 549/44

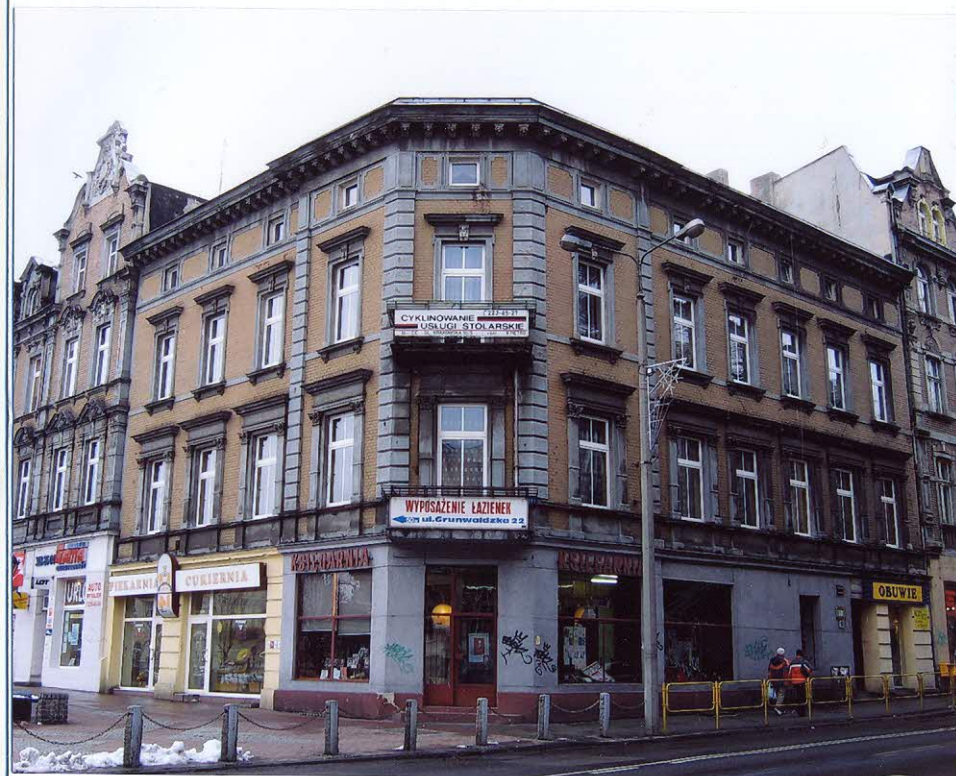
1. Widok ogólny od strony północnej
2. Orientacja skala 1 : 20 000
3. Sytuacja skala 1 : 1 000

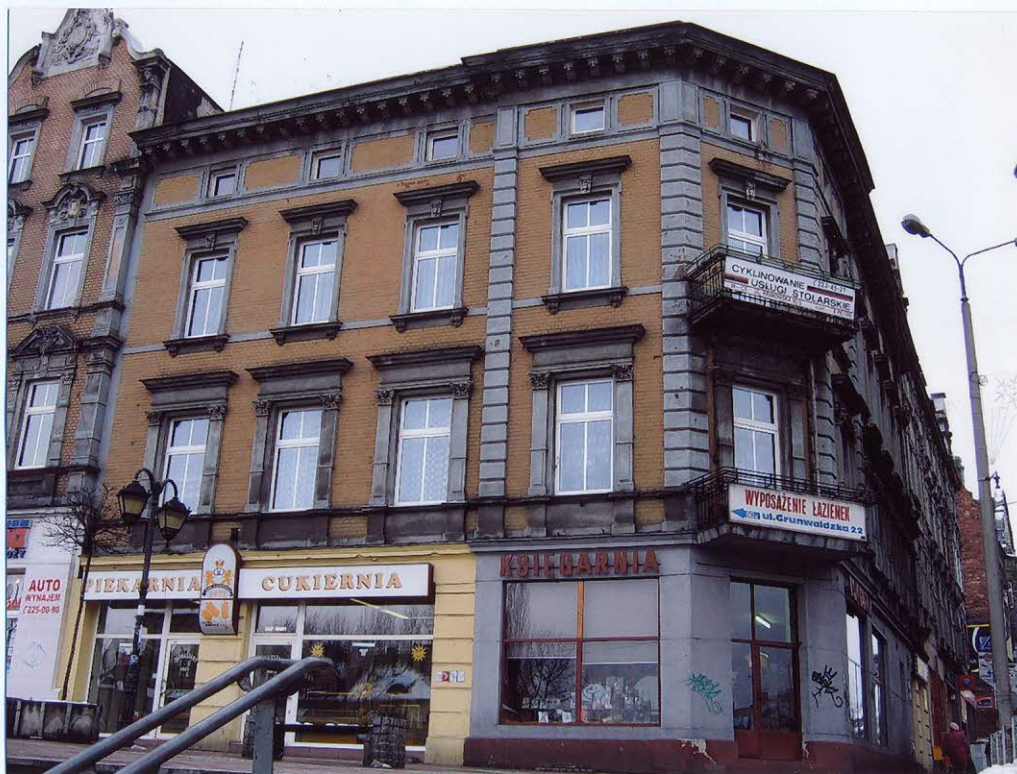
| <ol style="list-style-type: none"> 1. Widok ogólny na część wschodnią i narożnik budynku 2. Widok ogólny na część wschodnią 3. Zbliżenie narożnika budynku 4. Widok ogólny na część zachodnią budynku 5. Narożnik – widok z dołu. 6. Witryny handlowe w części wschodniej. 7. Najwyższa kondygnacja naroża – gzyms koronujący 8. Fragment elewacji wschodniej w ujęciu bocznym 9. Stolarka okienna wraz z opakami. | <ol style="list-style-type: none"> 10. Zbliżenie na gzyms koronujący budynek 11. Widok na wewnętrzną klatkę schodową 12. Fragment metalowej balustrady schodów klatki 13. Widok od dołu na duszę klatki 14. Fragment elewacji od strony dziedzińca 15. Ujęcie ogólne elewacji południowej od strony dziedzińca 16. Fragment drewnianych balkonów i loggi 17. Fotografia archiwalna z lat 60-tych XX w. – ujęcie z ul. Grunwaldzkiej 18. Fotografia archiwalna z lat 20-tych XX w.
