KRAJOWY OŚRODEK BADAŃ
I DOKUMENTACJI ZABYTKÓW W
WARSZAWIE
KARTA EWIDENCYJNA ZABYTKÓW
ARCHITEKTURY I BUDOWNICTWA

BUDYNEK MIESZKALNO – USŁUGOWY

MYSŁOWICE

ul. Grunwaldzka 9
41 – 400 Mysłówice
Numer hipoteczny
KW XXII – 172 Miasto
Działka nr 1009/11

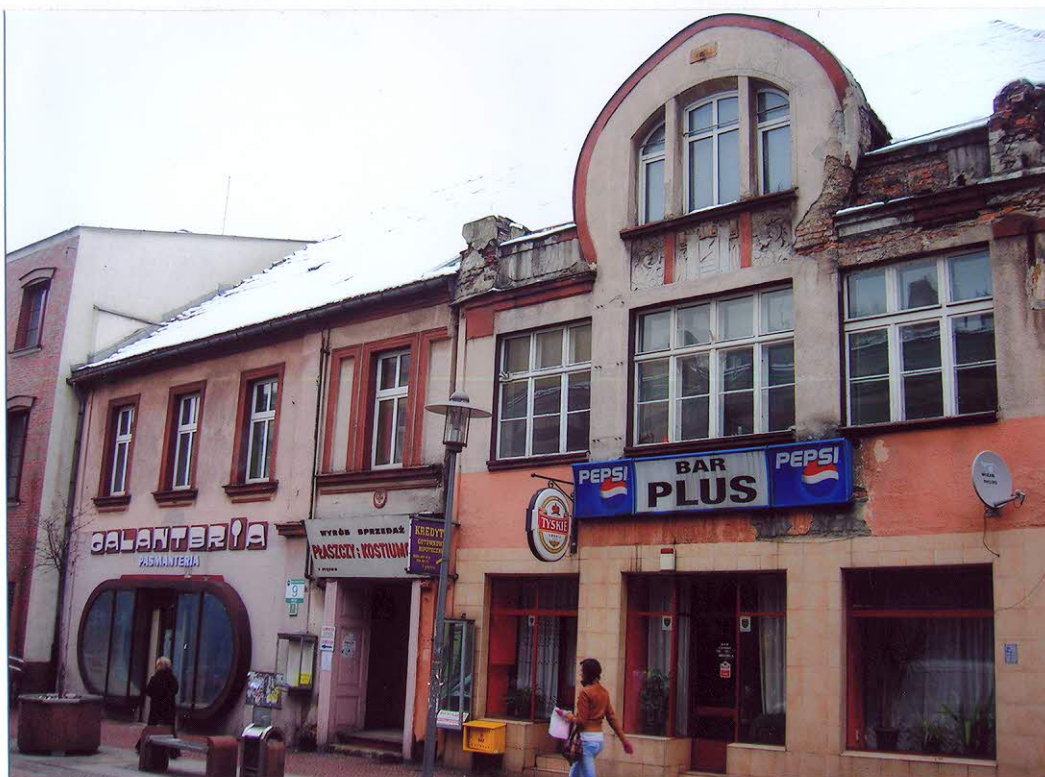
1. Widok od strony frontowej
2. orientacja skala 1 : 20 000
3. sytuacja skala 1 : 1 000

Fasada: trójkondygnacyjna (z użytkowym poddaszem), dziesięcioosiowa. Osie wyznaczają otwory okienne drugiej kondygnacji. Elewacja frontowa (zachodnia) przebudowana i silnie zniszczona. W parterze usytuowane są trzy lokale usługowe (z witrynami) oraz otwór wejściowy (w czwartej osi). W drugiej kondygnacji znajduje się dziesięć otworów okiennych. W centralnej części secesyjny szczyt. Fasada podzielona jest na trzy części:
