KARTA EWIDENCYJNA ZABYTKÓW
ARCHITEKTURY I BUDOWNICTWA

**PLEBANIA KOŚCIOŁA PARAFIALNEGO
POD WEZWANIEM WSZYSTKICH ŚWIĘTYCH**

**MYSŁOWICE –
DZIECKOWICE**

**41-410 Myslowice
ul. Długa nr 70**

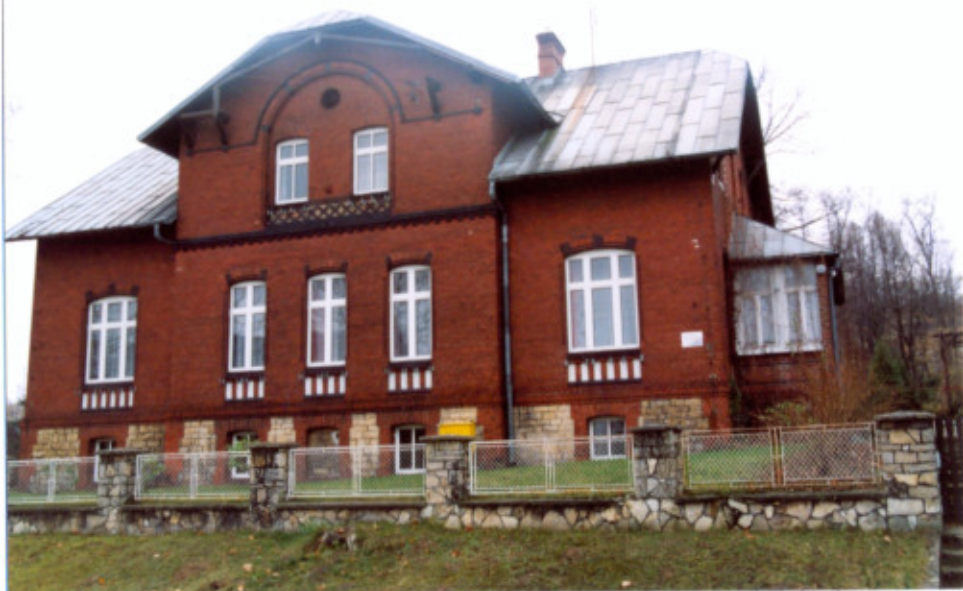
1. Elewacja północna-frontowa.
2. Orientacja, skala 1:25000.
3. Sytuacja, skala 1:1000.

Elewacja północna - frontowa – ceglana, jednokondygnacyjna, z użytkowym poddaszem. Elewacja złożona z pięcioosiowego budynku oraz jednoosiowego, parterowego, wycofanego w stosunku do pozostałej części elewacji budynku ganku (dobudowanego od strony zachodu). W drugiej, trzeciej oraz czwartej osi ryzalit elewacji, który w partii dachu przechodzi w dużą, dwuosiową facjatę. Osie elewacji wyznaczone otworami okiennymi o różnorodnej wielkości. Okna pierwszej kondygnacji posiadają ozdobne partie podokiennie złożone z czterech, prostokątnych, tynkowanych płycin. Okna doświetlające facjatę posiadają ozdobną partię podokienną w postaci fryzu wykonanego z profilowanej cegły w formie „czteroliścia”. Powyżej okien niewielka, okrągła blenda. Szczyt elewacji dodatkowo podkreślony dekoracją wykonaną z profilowanej, glazurowanej cegły w postaci pełnego łuku oraz ozdobnych pasów wykonanych z cegieł profilowanych oraz glazurowanych przedzielonych cegłą klinkierową. Okap dachu ryzalitu wsparty na rozbudowanych, drewnianych, dekoracyjnych rysiach. (W chwili obecnej częściowo uszkodzony detal facjaty). W partii rozbudowanego, wysokiego, kamiennego cokołu cztery okna doświetlające piwnicę obiektu, które ujęte są w ceglane obramowania. Dodatkowo elewacja rozczłonowana kamiennym cokołem zamkniętym od góry rolką oraz ceglany, ozdobnym gzymsem kordonowym oddzielającym pierwszą kondygnację od poddasza. (Gzymś w postaci glazurowanej cegły z elementami naprzemiennie wysuniętej i wycofanej cegły).

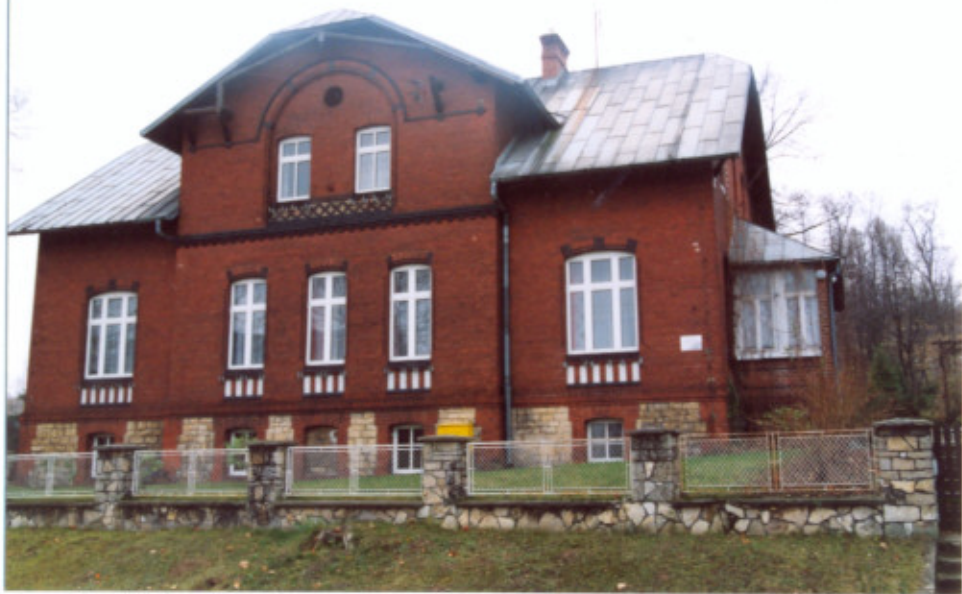
1. Elewacja północna- frontowa.

<p>20. Najpilniejsze postulaty konserwatorskie</p> <ul style="list-style-type: none"> Prace remontowo-konserwatorskie elewacji wraz z remontem schodów zewnętrznych. Rekonstrukcja drewnianego detalu facjaty elewacji północnej. Wykonanie izolacji poziomej i pionowej. Odgrzybianie ścian piwnicy. Remont klatki schodowej. Oczyszczenie z powłok farb. Zabezpieczenie więźby środkami zwalczającymi drewnojady. Wymiana instalacji (elektrycznej, wodno-kanalizacyjnej).

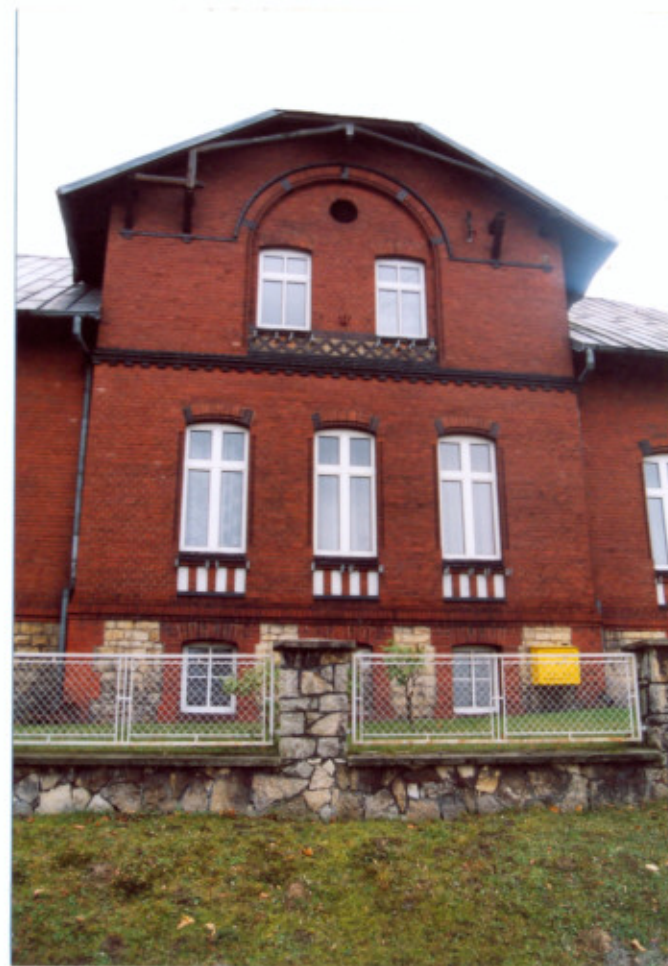
2. Frag. elewacji północnej. Ryzalit.

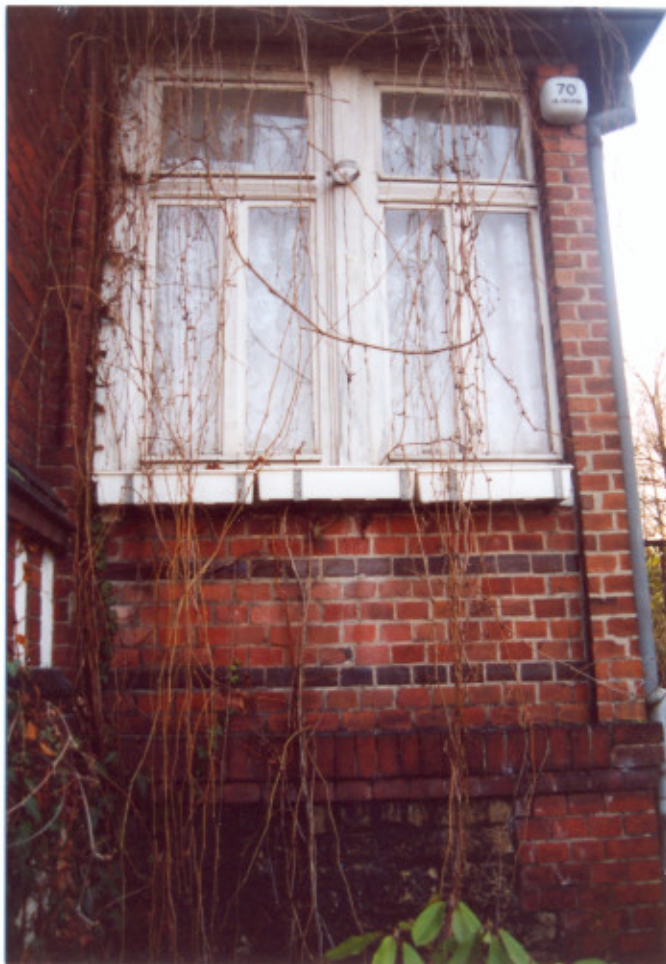
3. Frag. elewacji północnej-frontowej. Ganek.

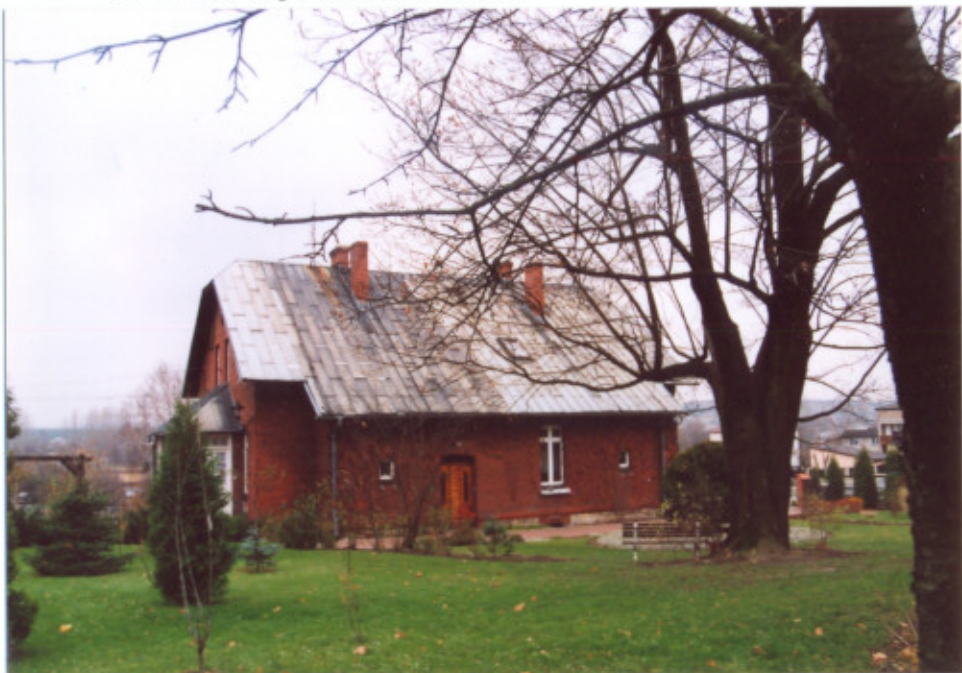
Elewacja południowa (tylna) – ceglana, jednokondygnacyjna, złożona z dwóch członów (z jednoosiowego, niższego, parterowego ganku oraz czteroosiowego, wyższego budynku). W drugiej, trzeciej, czwartej oraz piątej osi ryzalit elewacji. Osie elewacji wyznaczone otworami okiennymi o zróżnicowanej wielkości oraz otworami drzwiowymi usytuowanymi w pierwszej oraz trzeciej osi. Otwory drzwiowe o zróżnicowanej formie. W pierwszej osi prostokątny otwór drzwiowy poprzedzony schodami prowadzącymi do ganku, natomiast w trzeciej otwór zamknięty łukiem odcinkowym. Pod okapem dachu, w drugiej oraz trzeciej osi niewielkie okna poddasza. W partii dachu okno połaciowe. Pozostałe podziały elewacji analogiczne jak w elewacji wschodniej.

6. Elewacja południowa - tylna.

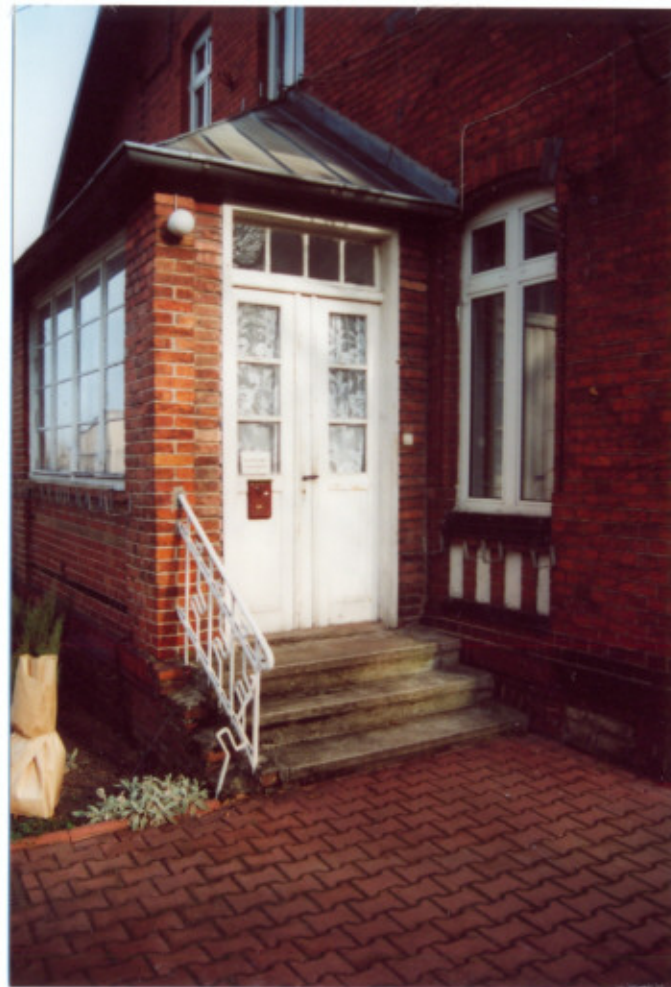
7. Frag. elewacji południowej-tylnej. Ganek.

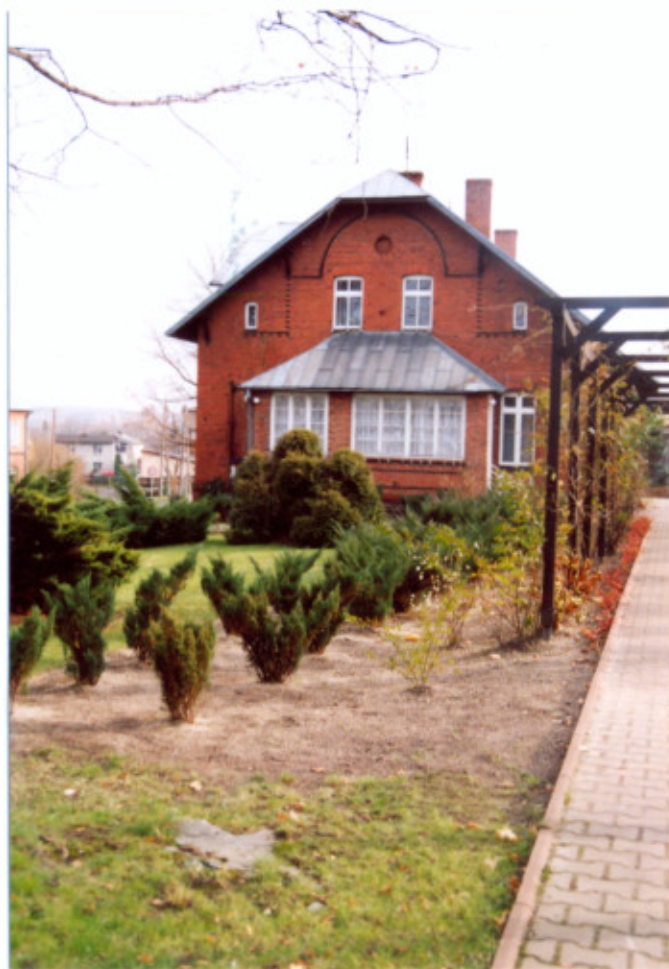
Elewacja zachodnia, (szczytowa) - ceglana, jednokondygnacyjna, z użytkowym poddaszem. W przyziemiu, na osi elewacji (w drugiej i trzeciej osi) parterowy ganek. Elewacja czteroosiowa. Osie elewacji wyznaczone otworami okiennymi o zróżnicowanej wielkości. W pierwszej osi ceglana blenda zamknięta łukiem odcinkowym. W trzeciej osi przyziemia otwór okienny. Blenda oraz otwór okienny posiadają ozdobne partie podokienne złożone z czterech, prostokątnych, tynkowanych płycin. W partii dachu elewacja zwieńczona trójkątnym szczytem. W polu szczytu cztery, prostokątne okna o różnorodnej wielkości. Powyżej okien niewielka, okrągła blenda. Szczyt elewacji dodatkowo podkreślony dekoracją wykonaną z profilowanej, glazurowanej cegły w postaci pełnego łuku oraz ozdobnych pasów z cegieł profilowanych oraz glazurowanych przedzielonych cegłą klinkierową. Pozostałe podziały elewacji analogiczne jak w elewacji wschodniej.

8. Elewacja zachodnia.

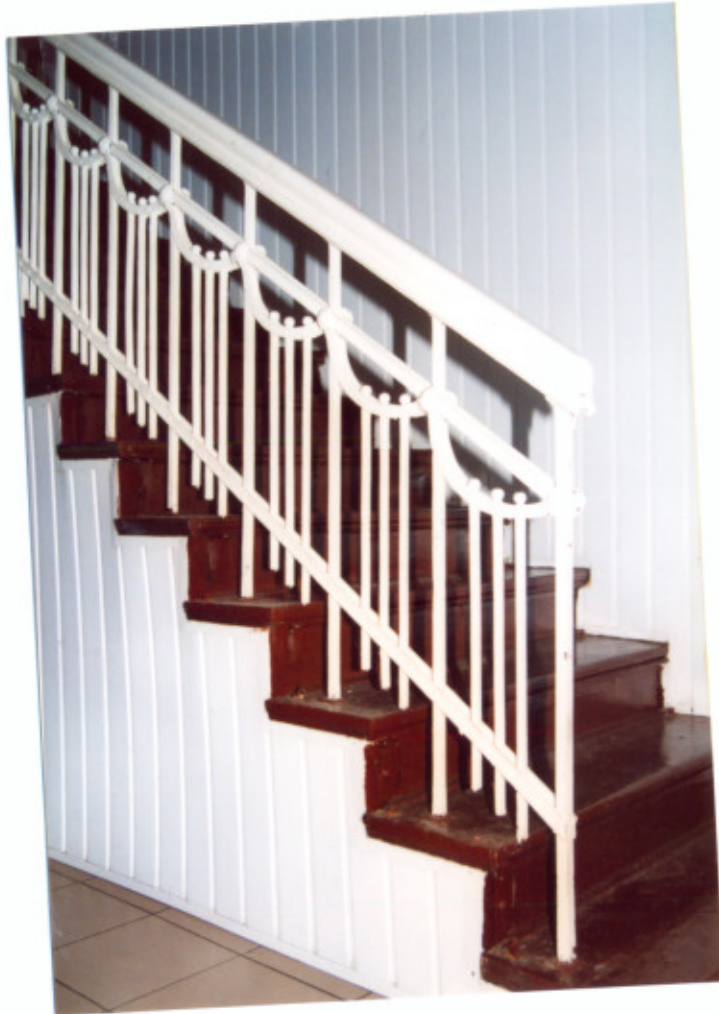
Schody - *wewnętrzne: piwnica* – schody w konstrukcji murowanej z cegły - jednobiegowe, proste; *klatka główna budynku – schody w konstrukcji stalowej* – jednobiegowe, proste. Stopnice schodów drewniane. Podstopnice pierwotnie ażurowe o dekoracyjnym motywie. Obecnie przystłonięte. Schody posiadają metalową, kutą balustradę o dekoracyjnym motywie. Balustrada posiada drewnianą, profilowaną poręcz. *Zewnętrzne: schody o konstrukcji murowanej z cegły - elewacja południowa – tylna* - jednobiegowe, proste, stopnicami tynkowane. Schody posiadają metalową, kutą balustradę o dekoracyjnym motywie oraz drewnianą, profilowaną poręcz.

10. Schody.

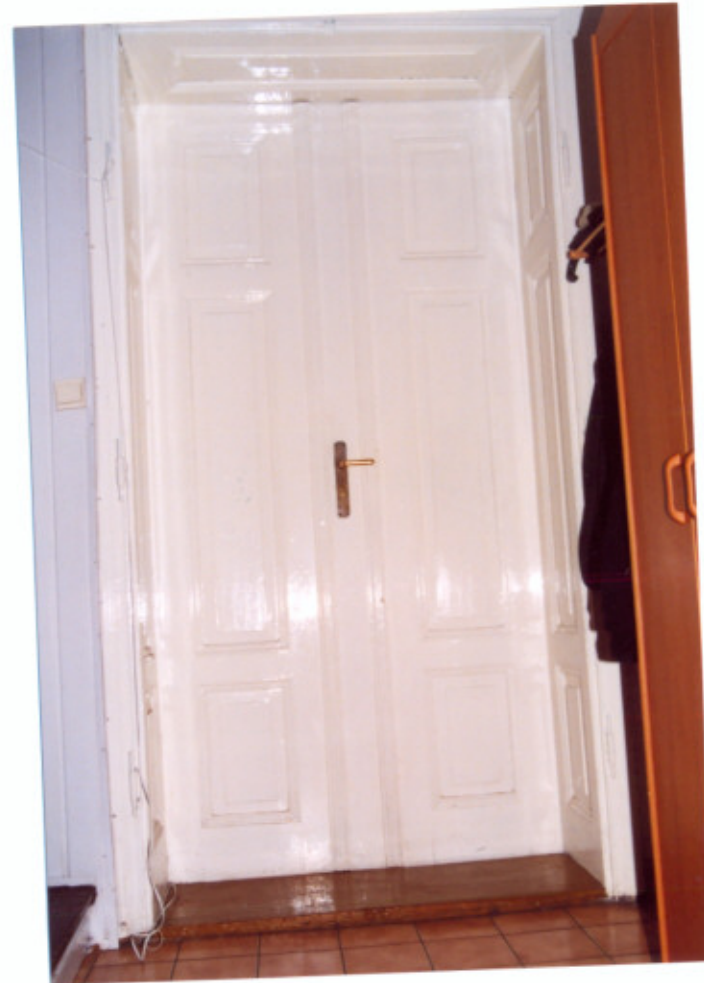
Otwory drzwiowe - drewniane drzwi o konstrukcji ramowo-płycinowej na zawiasach francuskich *wewnętrzne*: – *poszczególne pomieszczenia pierwszej i drugiej kondygnacji* - prostokątne, jednoskrzydłowe drzwi o zróżnicowanej wielkości oraz formie płycin. Część drzwi posiada ozdobne szpalety wykonane w konstrukcji ramowo-płycinowej. *Poszczególne pomieszczenia pierwszej kondygnacji* - prostokątne, jednoskrzydłowe drzwi, w górnej części szklone. *Pierwsza kondygnacja* – prostokątne, dwuskrzydłowe drzwi, wielopłycinowe, z dwoma listwami przymykowymi. Drzwi posiadają ozdobne szpalety wykonane w konstrukcji ramowo-płycinowej. *Pierwsza kondygnacja* – prostokątne, dwuskrzydłowe drzwi, wielopłycinowe, z dwoma listwami przymykowymi. W górnej partii drzwi szklone. Drzwi posiadają ozdobne szpalety wykonane w konstrukcji ramowo-płycinowej

11. Stolarka drzwiowa.
